# Tribunale di Santa Maria Capua Vetere

## Ufficio Esecuzioni Immobiliari PROCEDURA N. 111/2025 R.G.E.

### RELAZIONE TECNICA

LOTTO UNICO: Porzione di fabbrica/Appartamento (P7) - Comune di Mondragone (CE), via Salvatore Razzino n.22,  
Coop. "Nuovo Messico", Scala A - NCEU, C.F. Fig. 25 P.lla 1171, sub 52, Cat. A/2, P7, int.52.

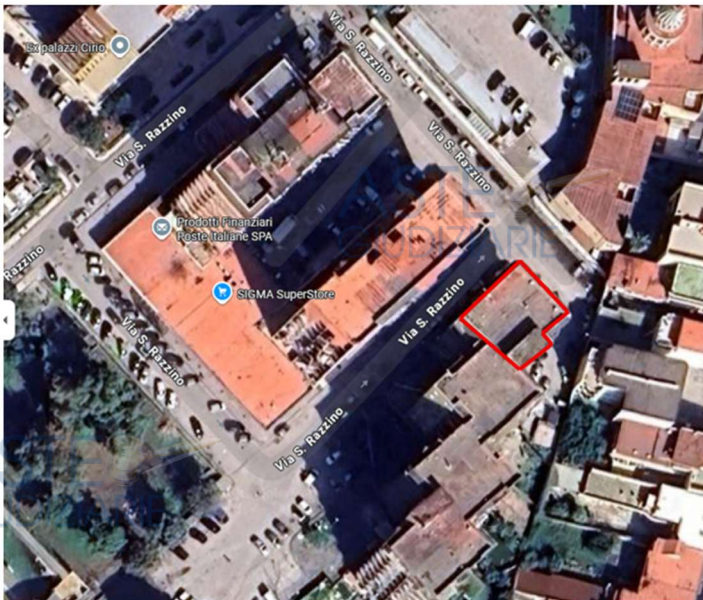
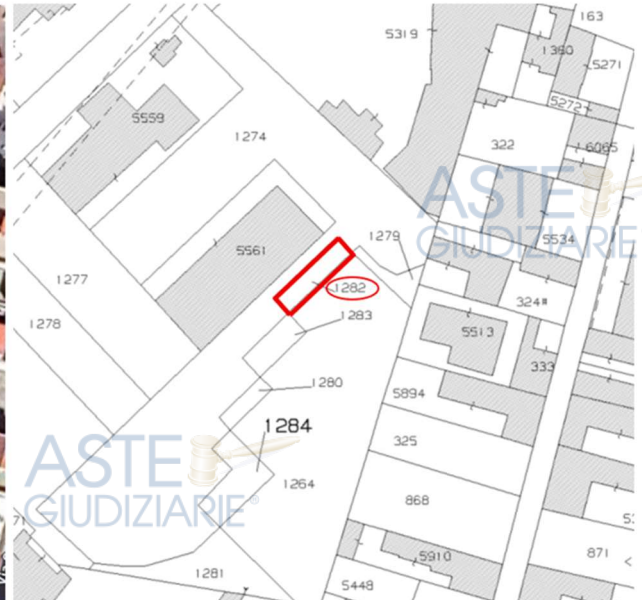
INDIVIDUAZIONE LOTTO CON CONFRONTO TRA GOOGLE MAPS e STRALCIO MAPPA CATASTALE (Fig.25)

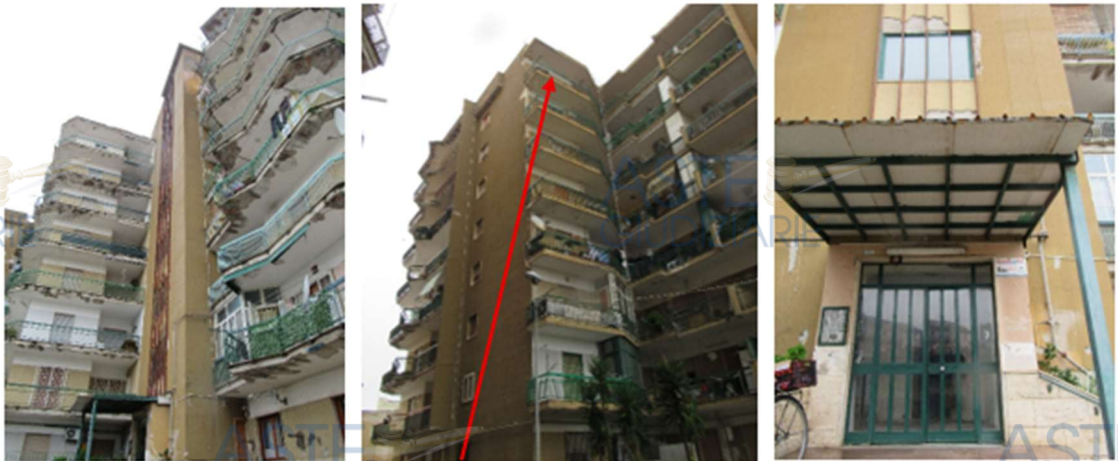
In particolare, per quanto visionato in sede di accesso [Tav.1; Rilievo fotografico]:

- l'Appartamento (P.lla 1171, sub 52, P7/int.52) consta di un ingresso che è tutt'uno con il vano salone/pranzo che, a sua volta, è collegato al vano cucina e a un piccolo disimpegno da cui si accede al bagno e alle due camere. Tutti gli ambienti, eccetto il bagno (cieco), risultano aerati ed illuminati direttamente su due lati (est e sud) per mezzo di un balcone e di una finestra.

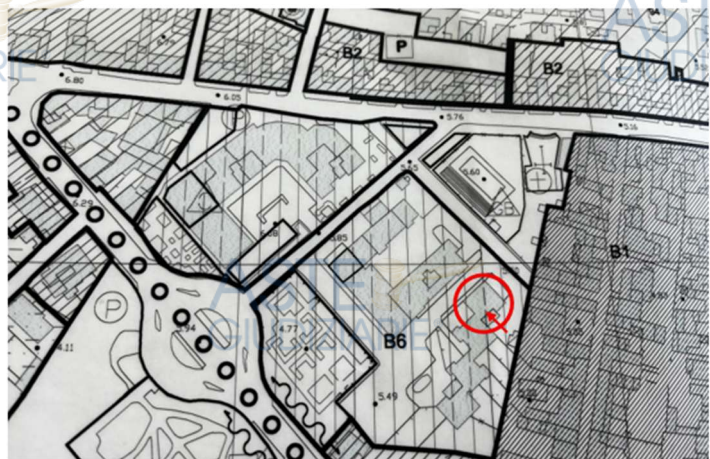
Comune di Mondragone (CE): stralcio PRG/zona B6, Fabbricato/scala A (già denominato F/lotto n.4) alla via Salvatore Razzino n.22, ora individuato come “Coop. Nuovo Mexico”, parte del più ampio complesso residenziale “Nuova Florida”.

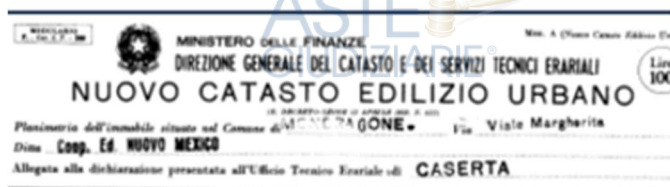
**PLANIMETRIA CATASTALE (sostanzialmente corrispondente allo stato dei luoghi)**  
**Confronto con i grafici (Tav.3) della C.E. n.149/77: piano tipo e piano rialzato (solo per le quote)**

FABR. A  
SCALA - A  
P. VII  
int. 52  
h x 1,100

**N.B.:** Il confronto tra la planimetria catastale e i grafici della C.E. n.149/77 evidenziano la differente posizione dell'accesso all'appartamento, una differente distribuzione dei vani, nonché un piccolo vano sul lato sinistro che, di fatto, è stato inglobato nell'appartamento adiacente.

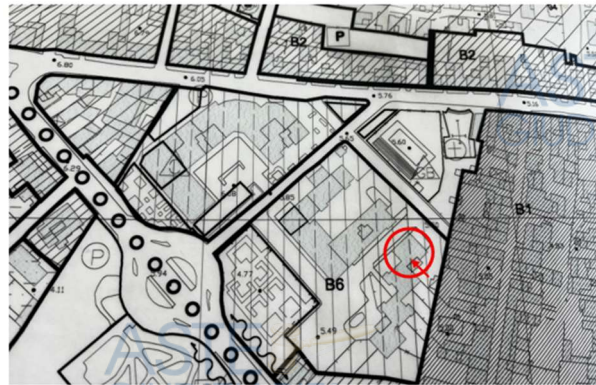
Comune di Mondragone (CE): estratto PRG/zona B6. Fabbricato/scala A (già denominato F/lotto n.4) alla via Salvatore Razzino n.22, ora individuato come "Coop. Nuovo Mexico", parte del più ampio complesso residenziale "Nuova Florida".
