TRIBUNALE DI SANTA MARIA CAPUA VETERE  
CONSULENZA TECNICA DI UFFICIO

PROCEDIMENTO DI ESPROPRIAZIONE IMMOBILIARE

R.G.E. 120/2025

**CONSULENZA TECNICA DI UFFICIO  
R.G.E. 120/2025**

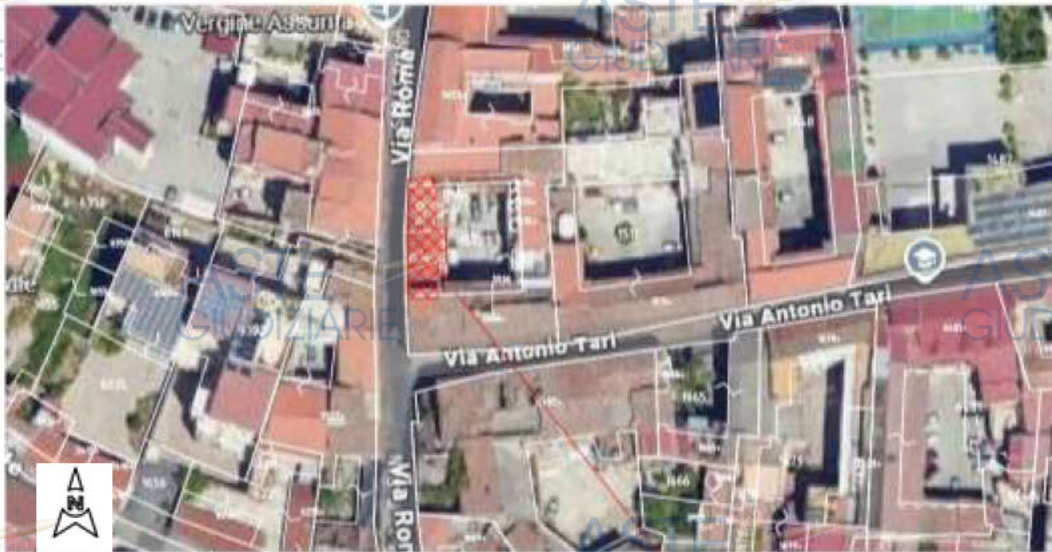
FABBRICATO  
INTERESSATO

Al fine di una esatta individuazione geografica del fabbricato in cui è ubicato il cespite oggetto di pignoramento, si allega la sovrapposizione della orto foto, reperita via web, e mappa catastale del foglio 14 del Comune di Santa Maria Capua Vetere elaborata dalla Sogei. (vds **Allegato n. 3** "*Sovrapposizione orto foto e mappa catastale*").

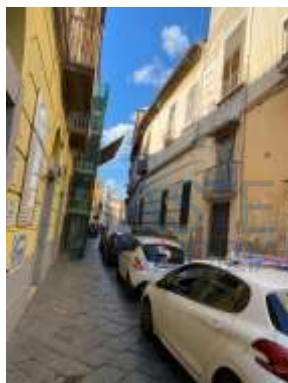
*Esposizione su via Roma (ovest)*

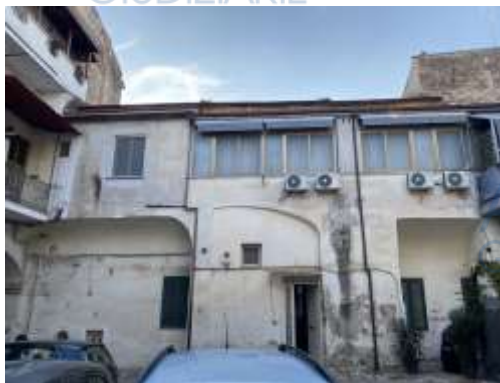
*Sviluppo lungo la corte comune (est)*

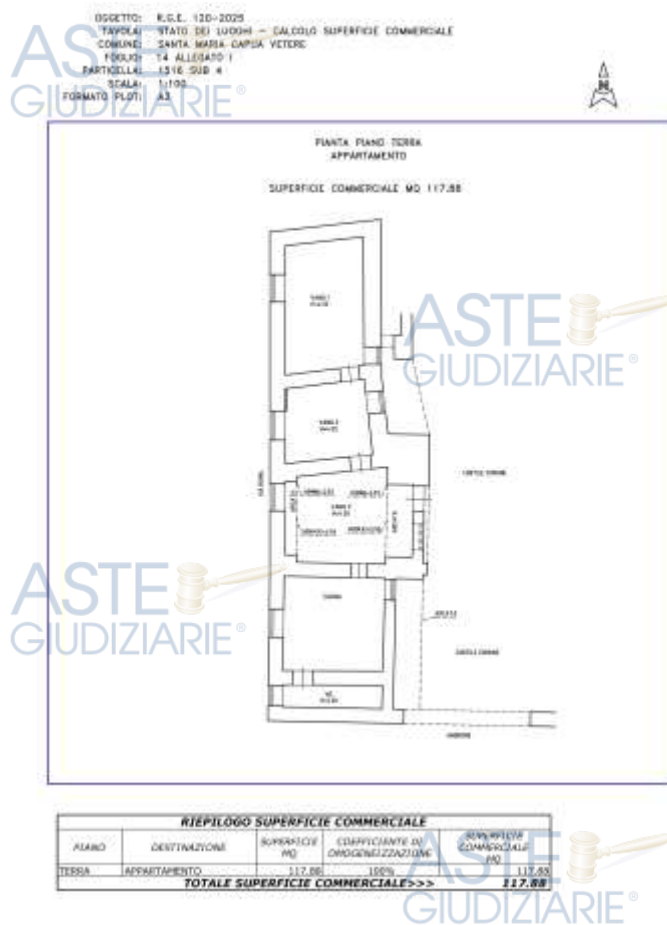
Pertanto la **superficie commerciale complessiva** del lotto di vendita (appartamento al piano terra) in esame, tenuto conto dei coefficienti riduttivi sopra indicati, risulta di circa **117,88 metri quadri totali**.

Per rendere più agevole la comprensione della descrizione fornita si riporta la planimetria dello stato reale dei luoghi con il calcolo della superficie commerciale del lotto unico di vendita:
