Tribunale di Santa Maria Capua Vetere

n° 150/2023 del R.G.E.

Relazione di Stima del Compendio Immobiliare

LOTTO UNICO

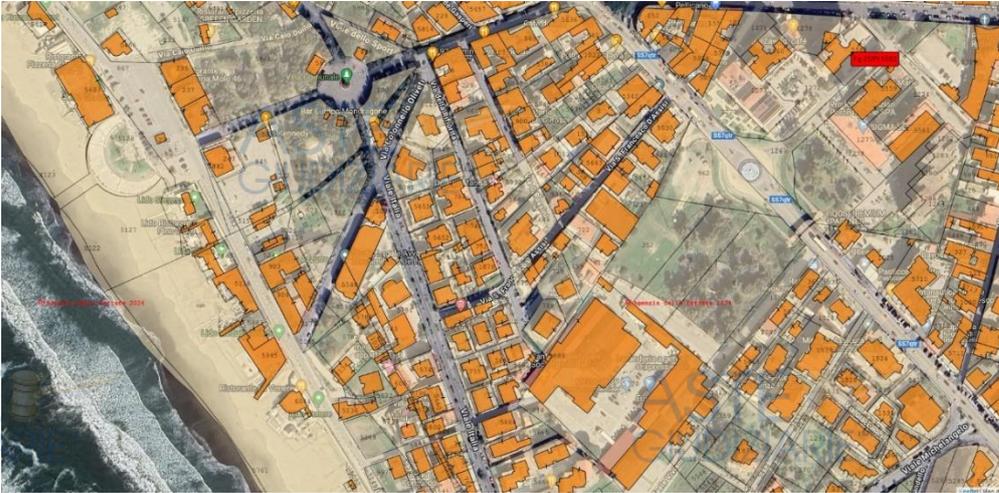
Di seguito vi è la sovrapposizione della foto satellitare, reperita dal web, con lo stralcio del foglio catastale e l'individuazione dell'immobile di cui è parte il compendio pignorato.

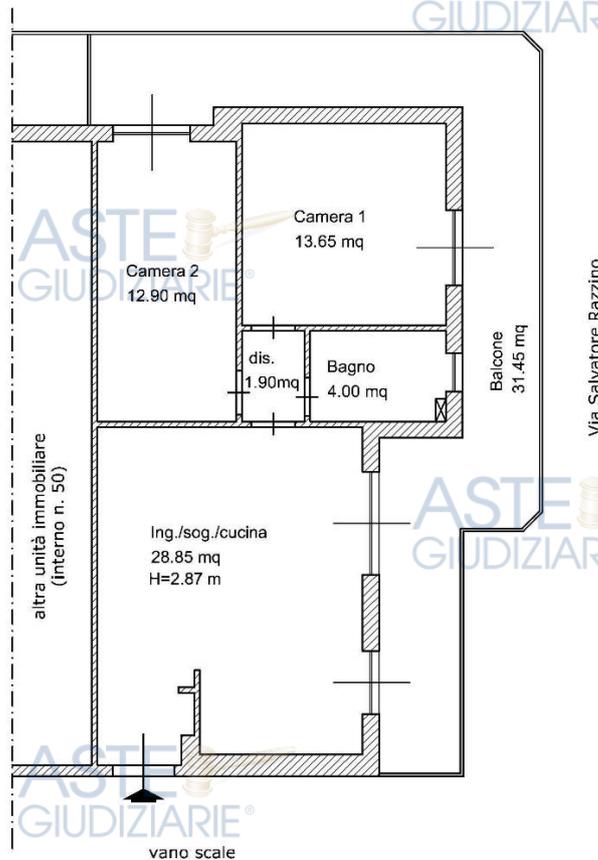
Pavimenti e rivestimenti. Tutti gli ambienti sono pavimentati con piastrelle in ceramica; le pareti del bagno e di parte della cucina sono rivestite altresì con piastrelle di ceramica. Lo stato di conservazione delle pavimentazioni e dei rivestimenti interni è buono. Il balcone è rivestito con piastrelle in monocottura, alcune delle quali che si presentano lesionate in più punti.
