# TRIBUNALE DI SANTA MARIA CAPUA VETERE

G.E. dott.ssa Linda CATAGNA  
Procedura n. R.G.E. 18/2025

## RELAZIONE CONSULENZA TECNICA D'UFFICIO

Sono sottoposti a pignoramento i seguenti beni in Marcianise (CE), Via Misericordia n. 19, quali:

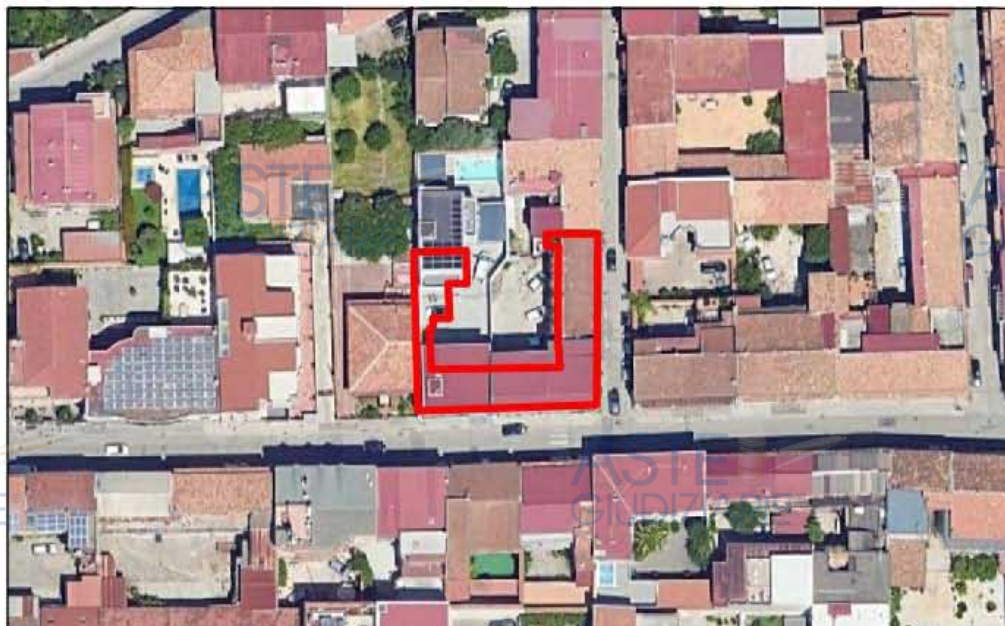
(All. 6: Sovrapposizione di ortofoto con mappa catastale)

Al fine dell'esatta individuazione dei manufatti pignorati, fa seguito la sovrapposizione dell'estratto di mappa con la foto satellitare reperita mediante Google Maps. Dalla visura catastale si rinviene la particella terreno sulla quale insiste il fabbricato in cui ricadono i cespiti pignorati, che è la 61 riportata in rosso nelle immagini che seguono.

Di fatto, la porzione di fabbricato in cui ricadono i cespiti pignorati, non è rappresentata nella mappa catastale. Viene riportata in giallo nelle stesse immagini.

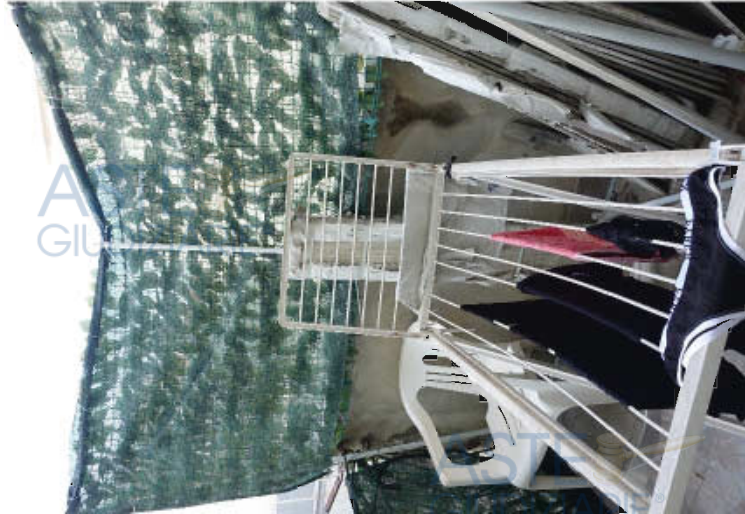
*Bagno**Balcone 3*

Le **finiture** sono di mediocre qualità. Tutti gli ambienti sono rifiniti, sia a parete che a soffitto, con pittura di vario colore, chiaro. Il bagno è rifinito con piastrelle di colore scuro.

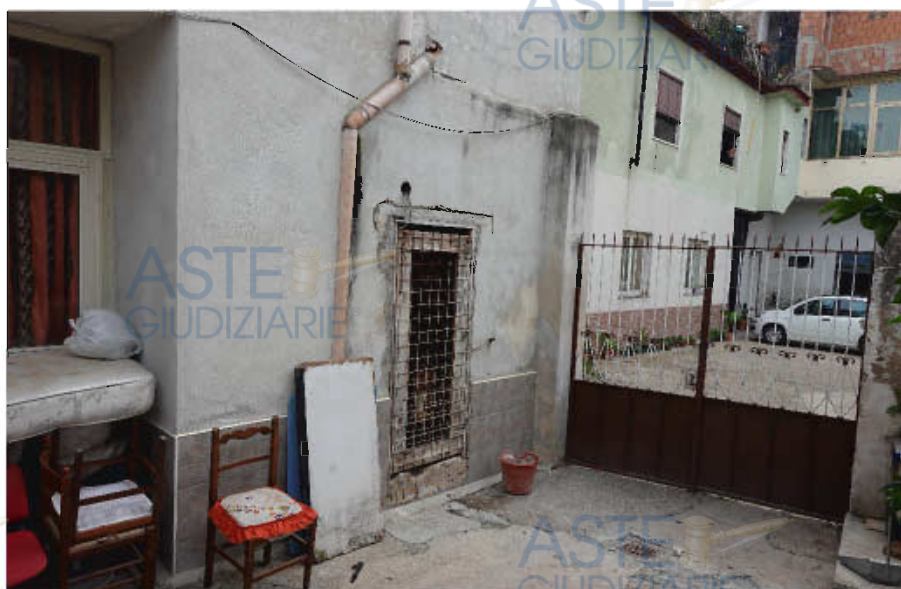
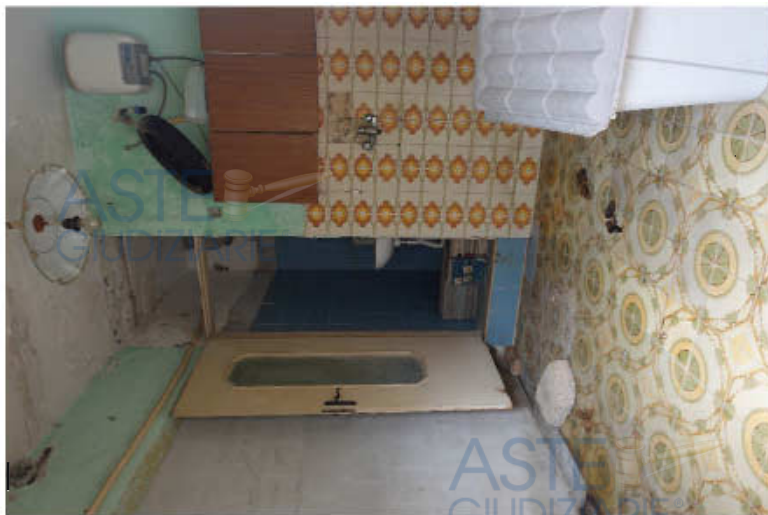
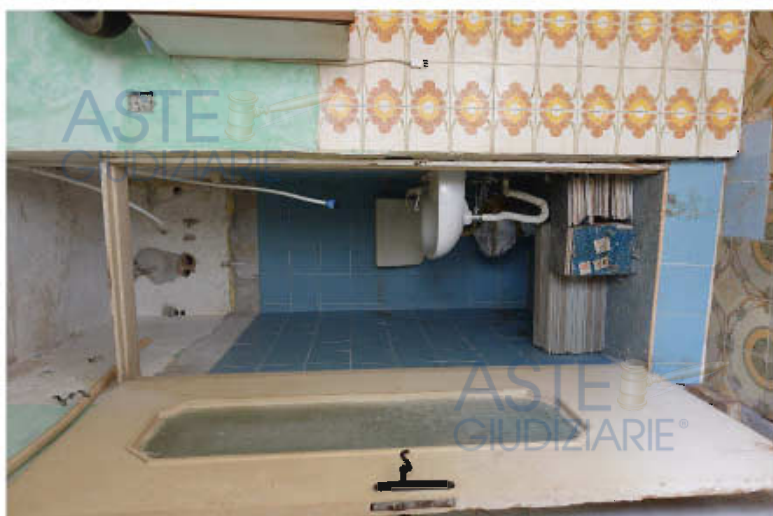
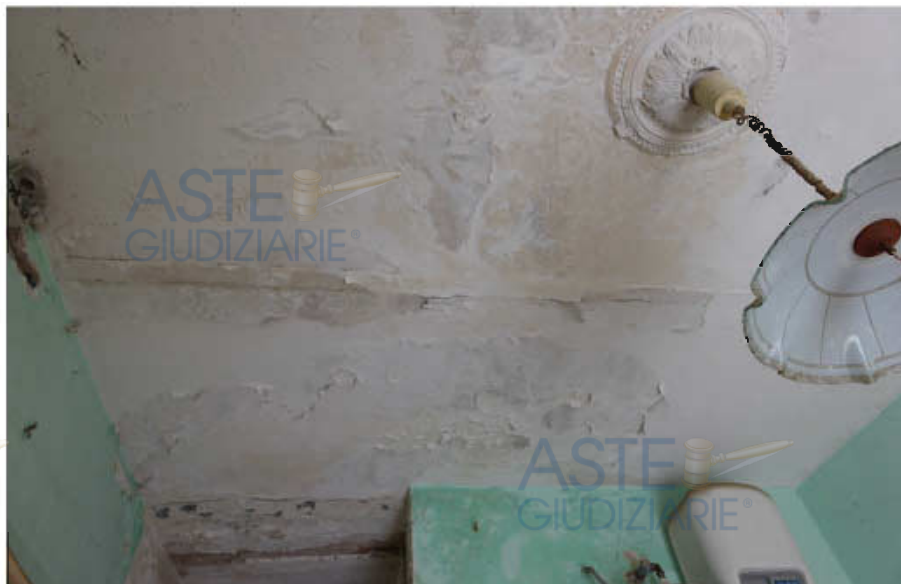
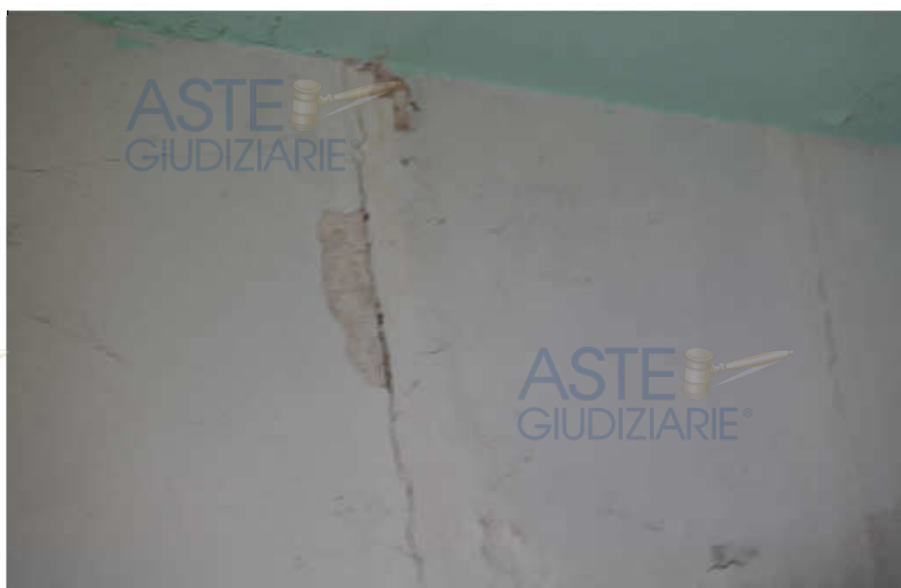
L'altezza è di circa 2,90 m. Il vano è parzialmente rifinito con pittura parzialmente rivestito con piastrelle.

È dotato di impianto *elettrico* di tipo sottotraccia.

Non si ha certezza della **rispondenza degli impianti presenti nell'immobile alla vigente normativa**. Si presuppone che gli stessi siano stati realizzati prima dell'entrata in vigore del DM 37/08, pertanto è possibile sostituire il certificato di conformità con una **Dichiarazione di Rispondenza degli Impianti** detta "**DIRI**", resa da un tecnico abilitato come impiantista e supportata da accertamenti atti a verificare la rispondenza dell'impianto alle norme vigenti all'epoca della realizzazione. Il costo per l'ottenimento della DIRI o, nel caso di impossibilità, per l'adeguamento alle prescrizioni attuali, si stima in € **1.000,00**.
