**TRIBUNALE DI SANTA MARIA CAPUA VETERE**  
**UFFICIO ESECUZIONI IMMOBILIARI**

R.G.E. 194/2019

**RELAZIONE TECNICA**

## RELAZIONE DI CONSULENZA TECNICA D'UFFICIO

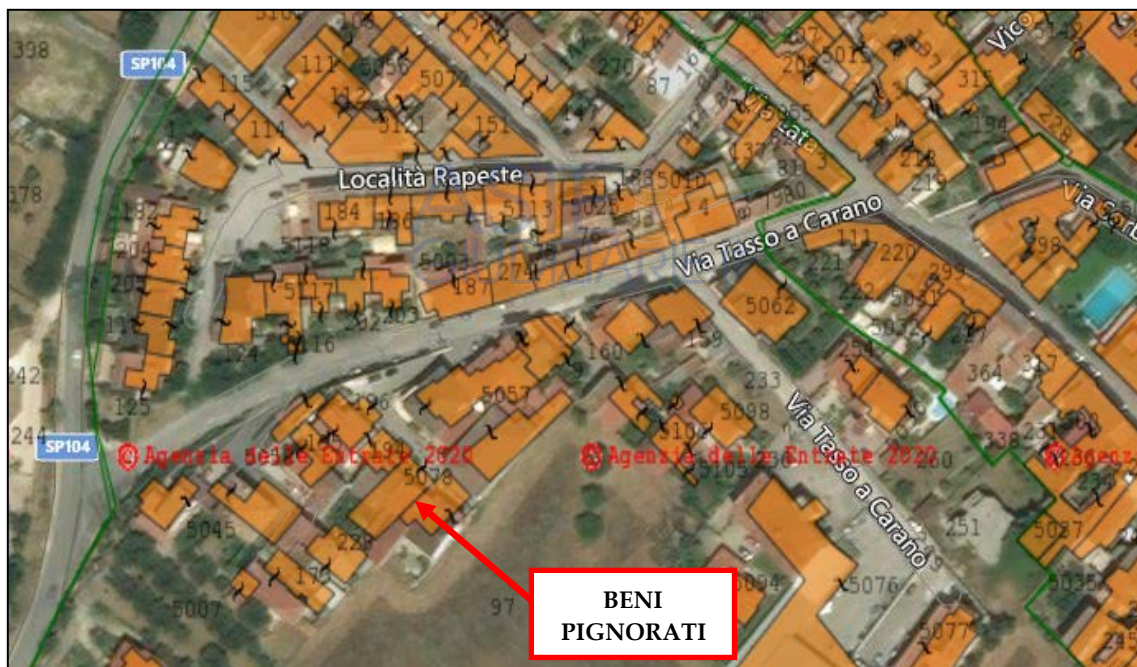
Si ritiene utile evidenziare, inoltre, che dalla sovrapposizione tra la mappa catastale e l'ortofoto dell'area, acquisita dallo scrivente sul sito web "Geolive.org" e riportata di seguito, è possibile osservare che la denominazione della strada pubblica prospiciente la particella n. 5078, sulla quale insistono i beni pignorati, è "via Tasso a Carano".

Sovrapposizione mappa catastale fg. 183 – ortofoto (sito web Geolive.org)

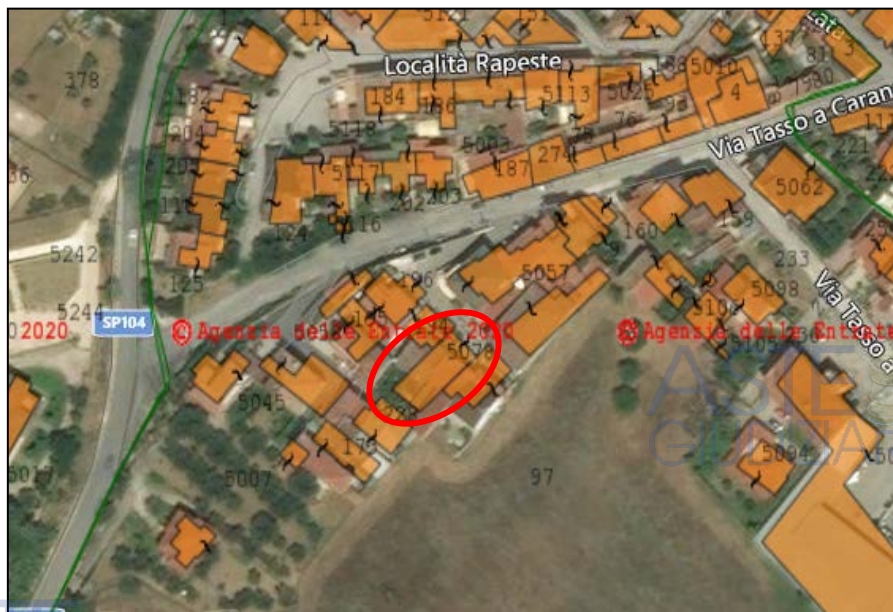
Sovrapposizione ortofoto - mappa catastale Fg. 183 P.Illa 5078

Dal confronto tra l'ortofoto estratta dal web e la mappa catastale e dalla loro sovrapposizione, è possibile osservare che sussiste una sostanziale corrispondenza tra il fabbricato rappresentato nell'ortofoto e quanto riportato nella mappa catastale acquisita.

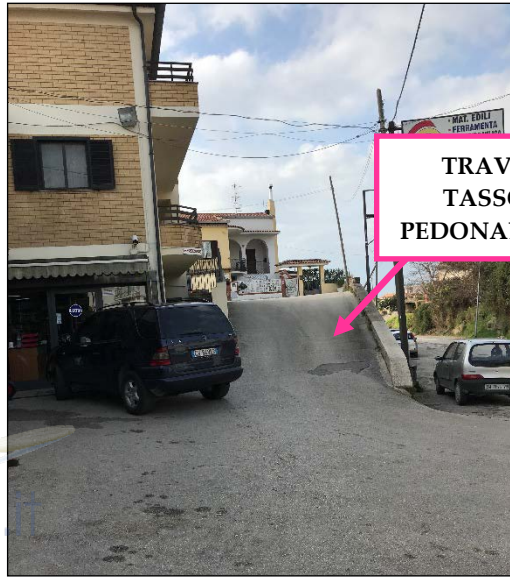
*Rampa di accesso*

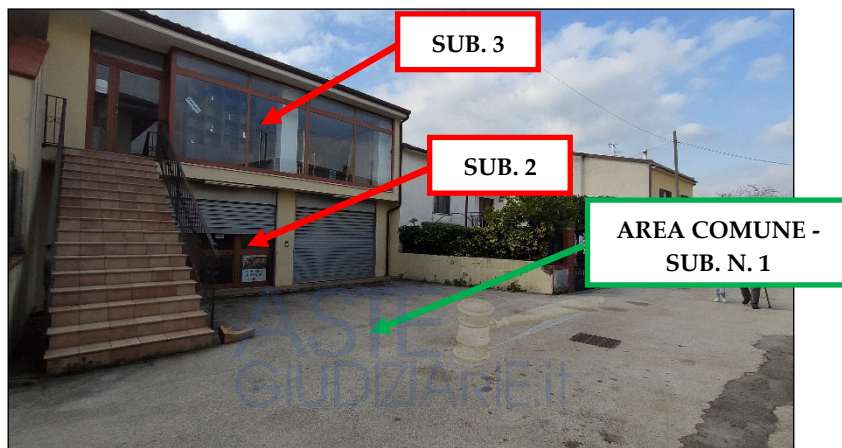
*Facciata esterna fabbricato*

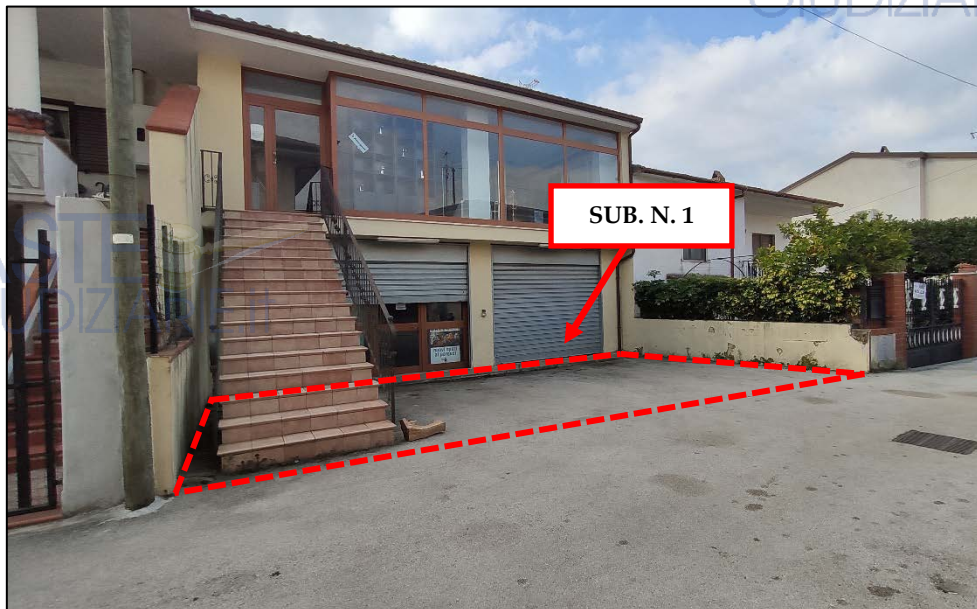
L'immobile identificato dal **sub. 1**, identificato come "*bene comune non censibile*", è costituito da un'area asfaltata e non recintata, antistante al fabbricato nel quale ricadono gli altri beni che compongono il presente lotto di vendita (Cfr. All. 9 - *Documentazione*

fotografica). La stessa presenta una superficie di circa 85 mq ed ospita la scala esterna attraverso la quale si accede al piano superiore del fabbricato.

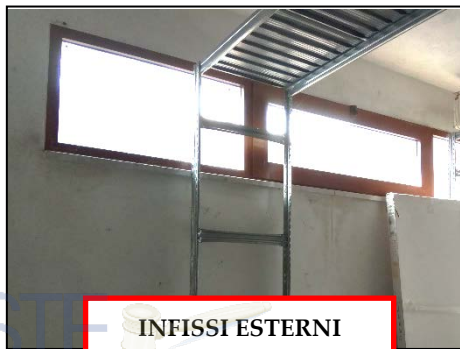
INFISSI ESTERNI

- infissi esterni in pvc effetto legno con serrande manuali in ferro ed una pavimentazione in mattonelle in graniglia, presente anche nel locale wc;

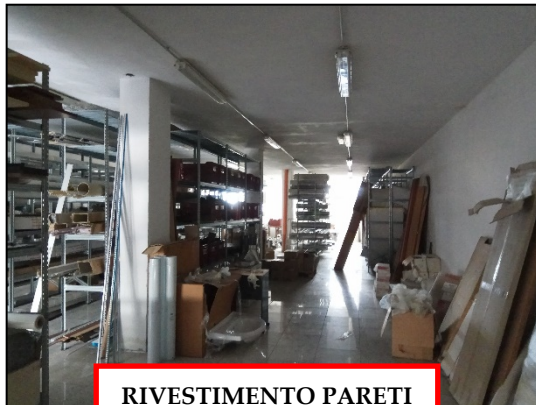
RIVESTIMENTO PARETI

- pareti tinteggiate di colore bianco;

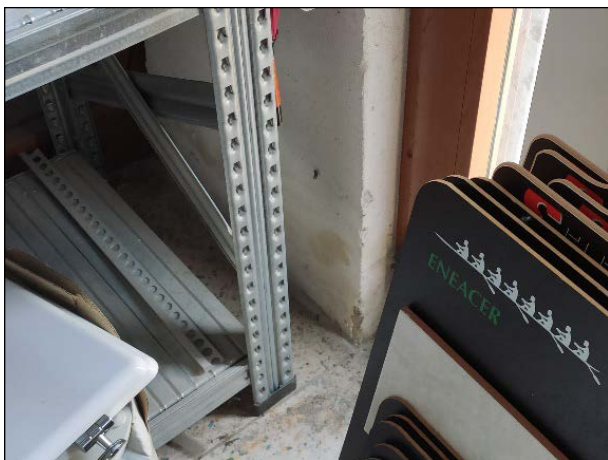
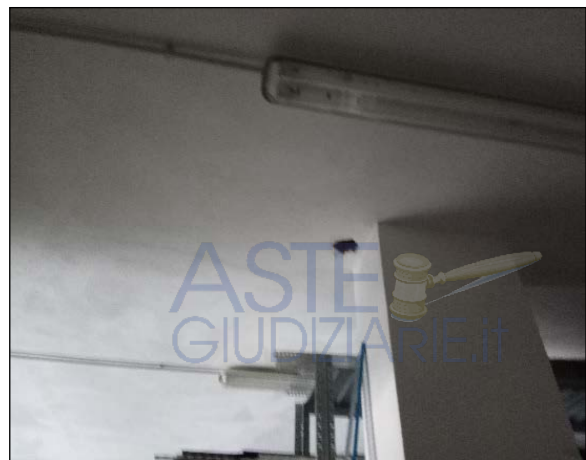
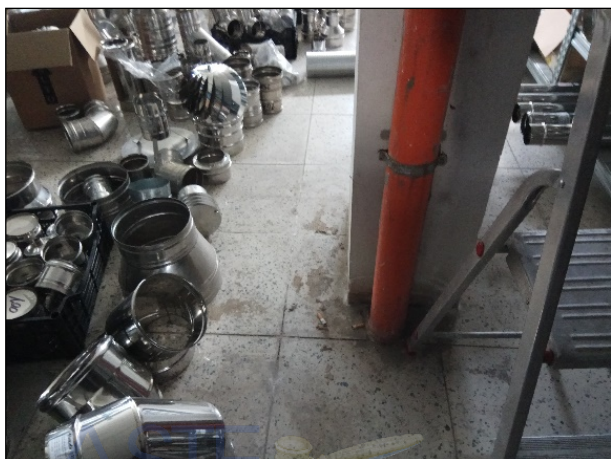
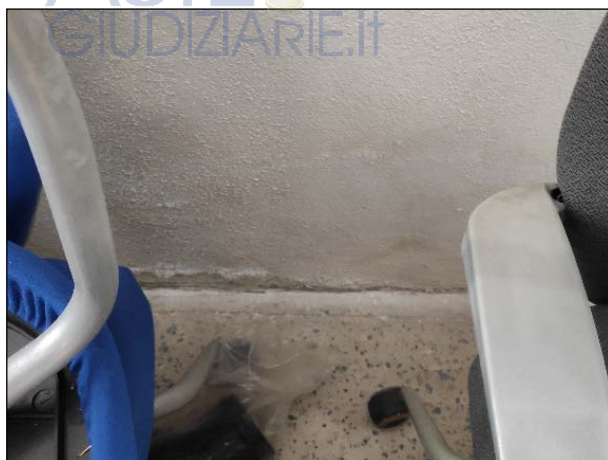
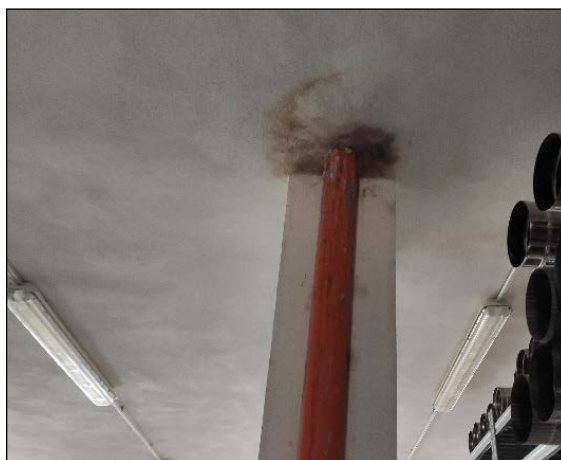
Si precisa, inoltre, che l'unità è dotata di impianto elettrico e presenta localizzati fenomeni di umidità e muffa in corrispondenza della parte inferiore e superiore dei muri perimetrali e dei pilastri; è stata rilevata, infine, la presenza di un foro all'intradosso del solaio in adiacenza di uno dei pilastri.

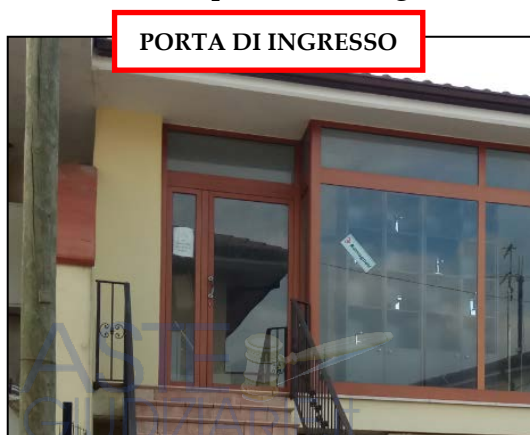
**PORTA DI INGRESSO**

- una porta di ingresso con infissi in pvc effetto legno e vetro;

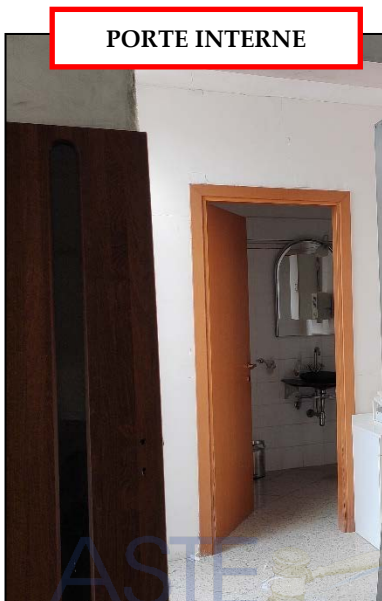
**PORTE INTERNE**

- porte interne in legno, infissi esterni in pvc effetto legno ed una pavimentazione in mattonelle in graniglia, presente anche nel locale wc;

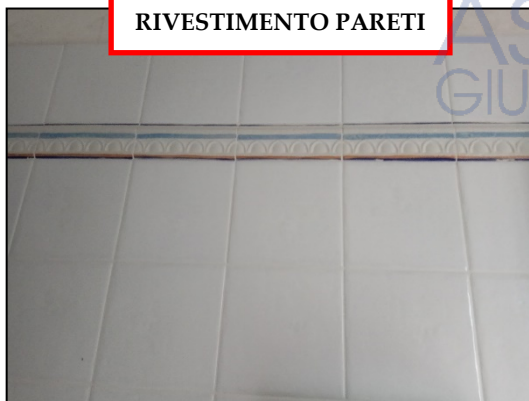
RIVESTIMENTO PARETI

- per quanto concerne il locale wc, rivestimenti in mattonelle di colore bianco, con alcuni inserti decorativi;

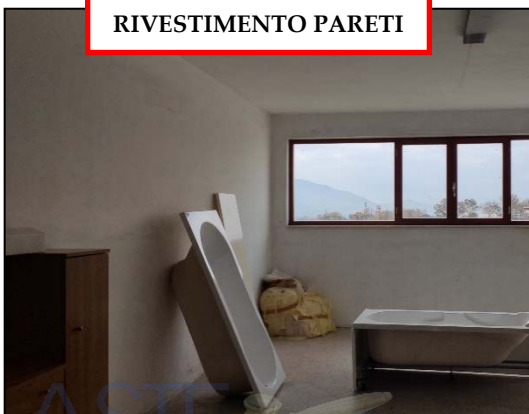
RIVESTIMENTO PARETI

- nella sala adibita a deposito, pareti tinteggiate di colore bianco;

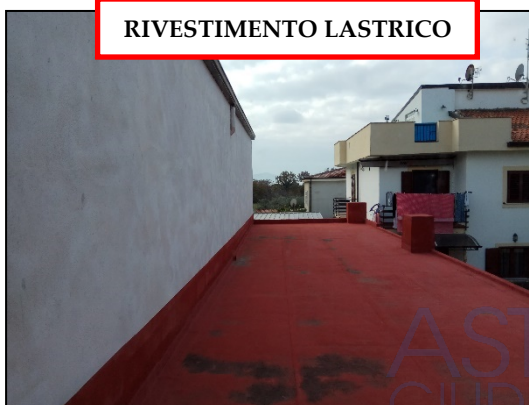
RIVESTIMENTO LASTRICO

- per quanto riguarda il lastrico solare, privo di parapetto e/o recinzione perimetrale, una pavimentazione realizzata con guaina impermeabilizzante di colore bordeaux;

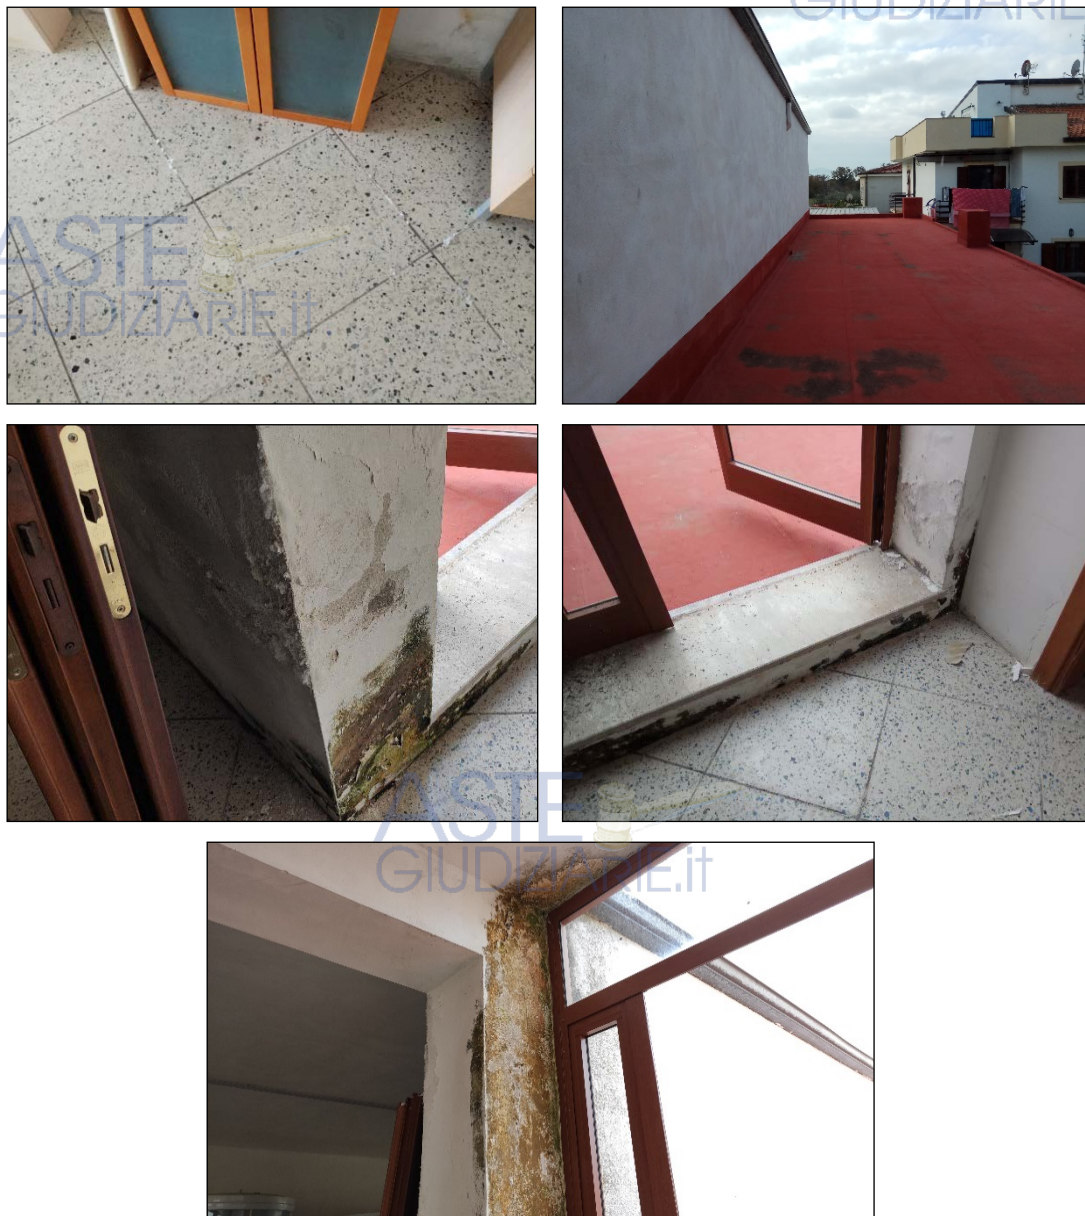
- sono presenti evidenti localizzati fenomeni di umidità con distacco di intonaco in prossimità del vano di apertura che consente l'accesso al lastrico; in aggiunta, la pavimentazione presenta fenomeni di muffa in corrispondenza delle fughe tra le mattonelle;

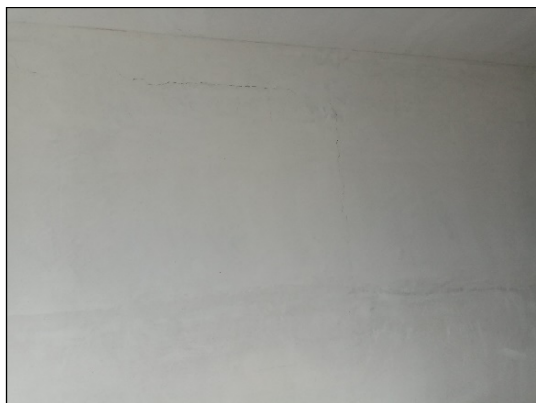
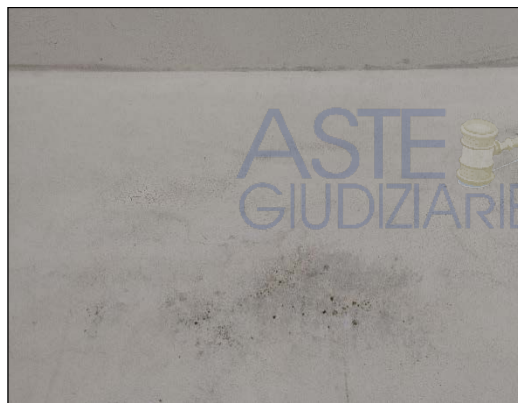
- l'intonaco all'interno dell'immobile presenta diffusi fenomeni di muffa ed alcune lesioni;

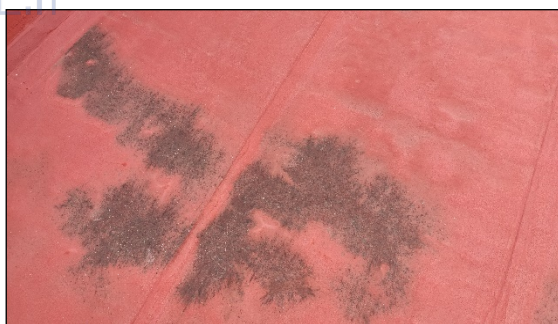
- il lastrico solare non presenta un parapetto e la pavimentazione presenta alcuni lievi avvallamenti;

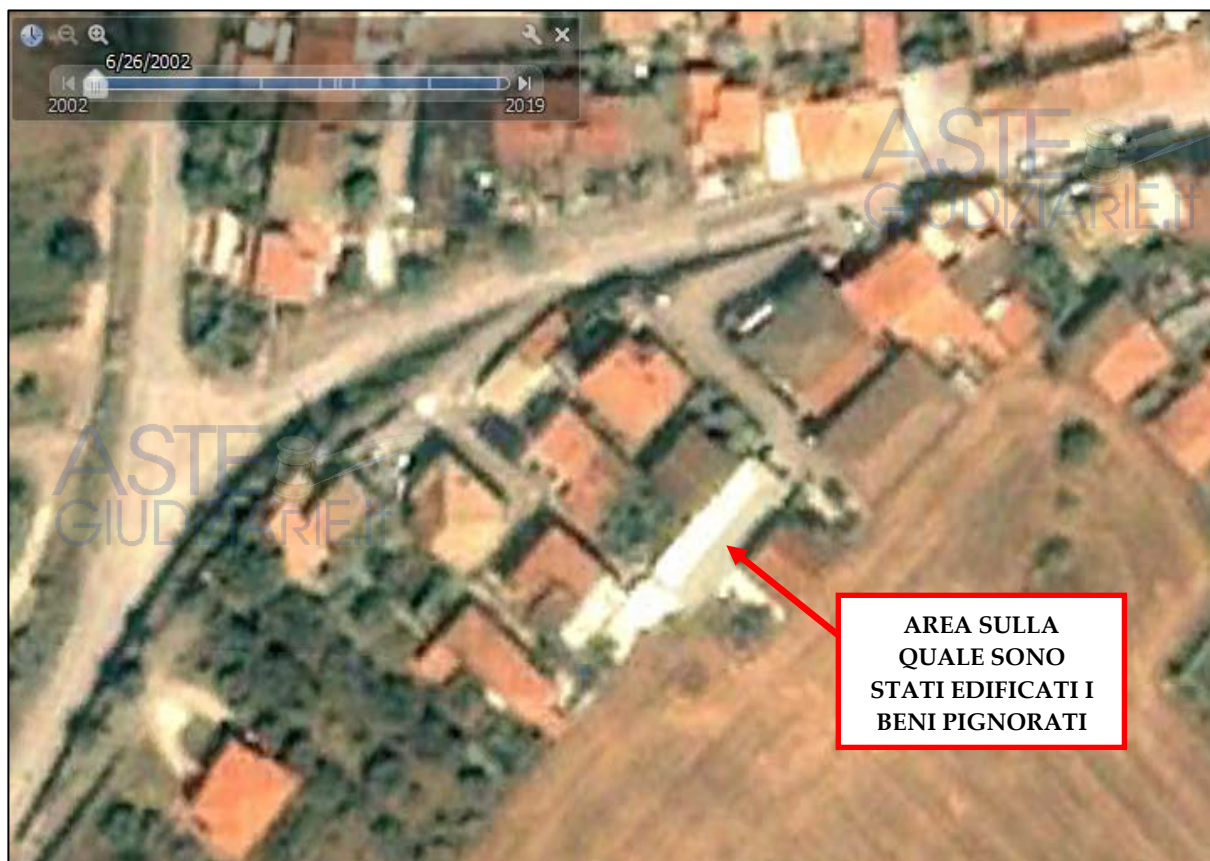
*Stralcio ortofotogrammetrico – Sito web Google Earth – Data di acquisizione immagine 26/06/2002*

Dalla lettura dell'immagine del 2002, si evince che il lotto di terreno (sul quale oggi sono presenti gli immobili staggiti) era privo di alcuna costruzione che, invece, risulta essere presente nell'ortofoto del 2009.
