**TRIBUNALE DI SANTA MARIA CAPUA VETERE**

**RELAZIONE DI STIMA**

**LOTTO N. 1**

**Unità immobiliari facenti parte del fabbricato sito in Comune di Mondragone (CE) alla Via Tenente Campanile, e precisamente:**

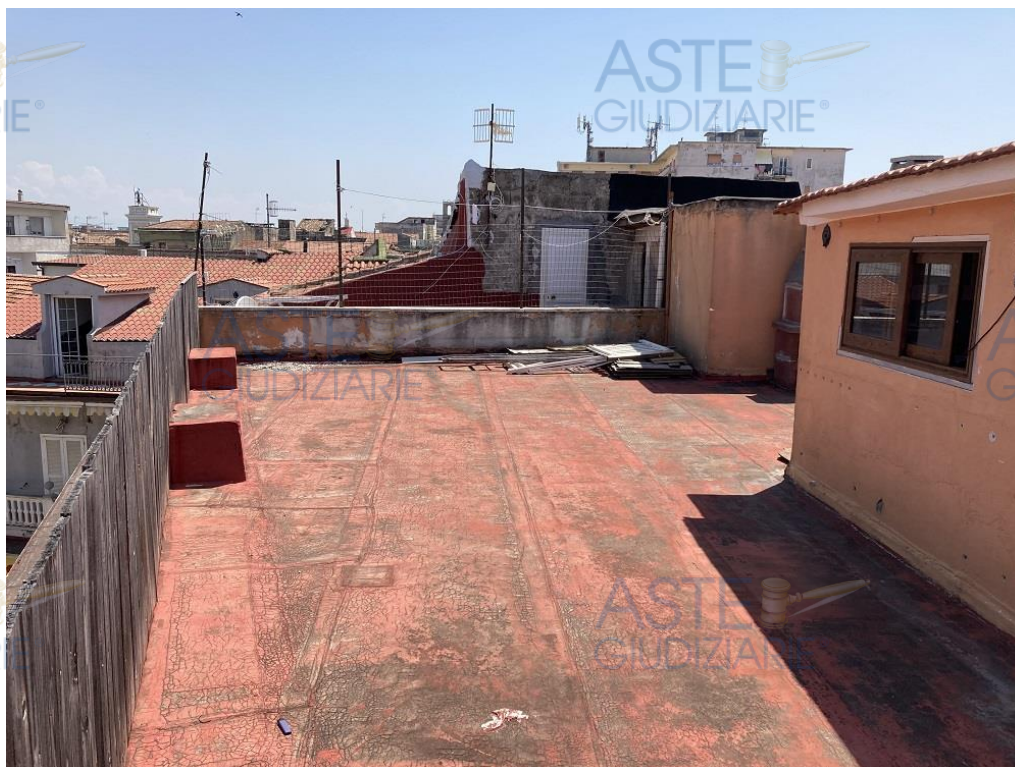
**VISTA DEL TERRAZZO**

N.B.: il terrazzo di copertura è da considerarsi a tutti gli effetti come un lastrico solare, in quanto privo di finiture. Per tale motivo, nel calcolo della superficie commerciale è stato utilizzato il coefficiente di ragguaglio 0,15, inferiore a quello utilizzato per i balconi.
