RELAZIONE DI STIMA

LOTTO DI VENDITA N. 6

Procedimento di Espropriazione Immobiliare RGE n. 199/23

Calvi Risorta, f. 8, p.lla 5273, sub 22, 28, 30

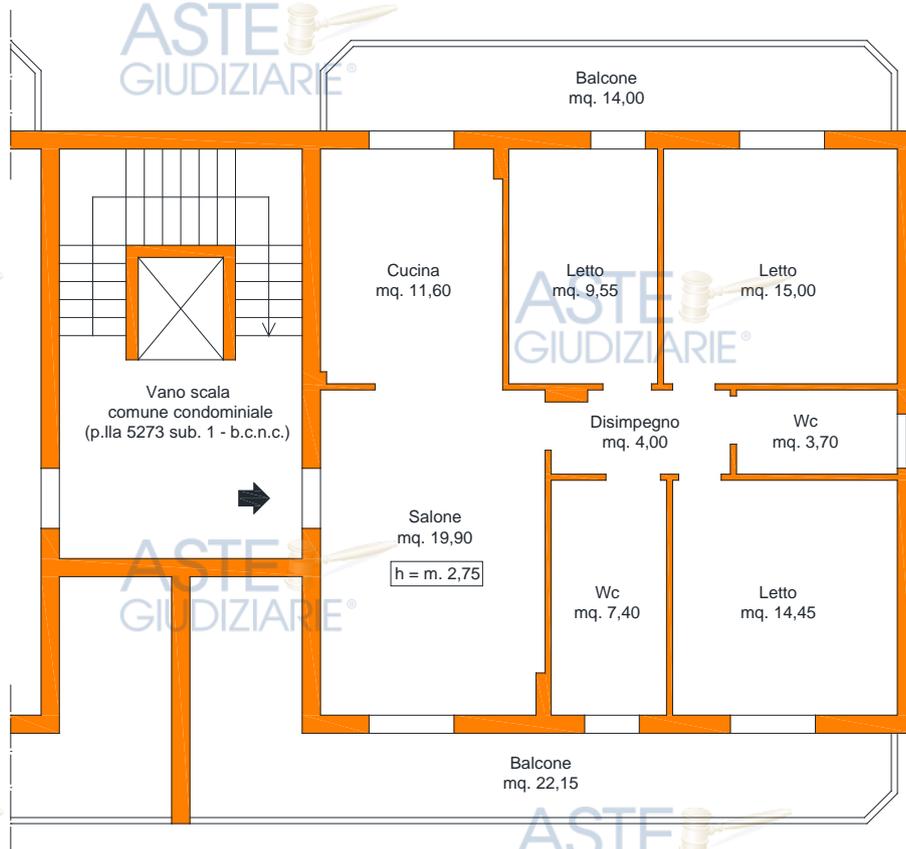
Rilievo dell'appartamento - sub. 22

Per accedere all'appartamento in parola, bisogna percorrere il vano scala comune fino al piano primo, dove sulla destra del pianerottolo di riposto è ubicato il bene. Varcata la soglia d'ingresso ci si introduce al salone, di circa mq. 19,90, mediante il quale verso nord si accede alla cucina, di circa mq. 11,60, mentre verso est è possibile raggiungere il disimpegno, di circa mq. 4,00. Da quest'ultimo si accede alle prime due delle tre camere da letto, rispettivamente

di circa mq. 9,55 e mq. 15,00, al primo di due wc, di circa mq. 3,70, alla terza ed ultima camera da letto, di circa mq. 14,45, e al secondo ed ultimo wc, di circa mq. 7,40. Completano la consistenza immobiliare due balconi, il primo ubicato a nord del corpo di fabbrica, di circa mq. 14,00, e il secondo ubicato a sud del corpo di fabbrica, di circa mq. 22,15.

La superficie utile dell'appartamento è di circa mq. 85,60, quella lorda è di circa mq. 95,00, mentre l'altezza utile rilevata in sede di accesso è di m. 2,75.

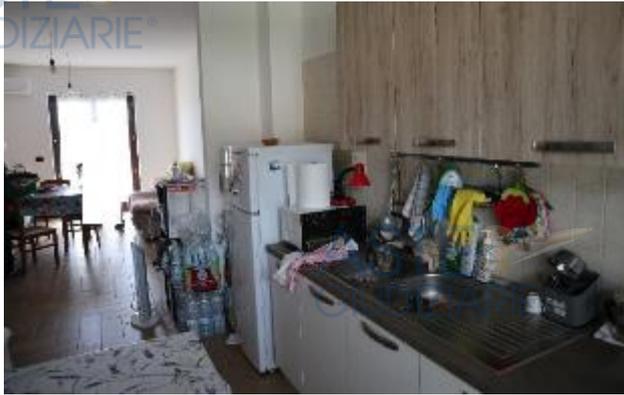
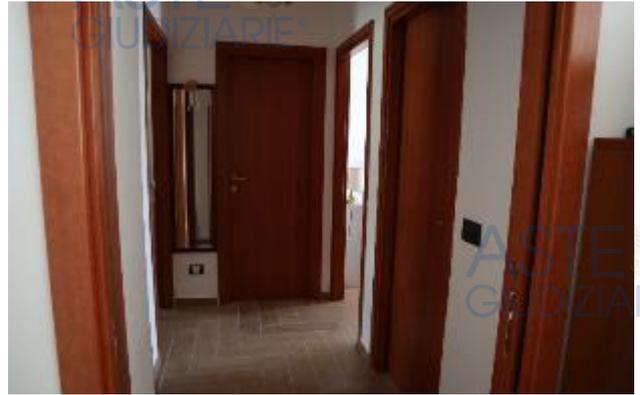
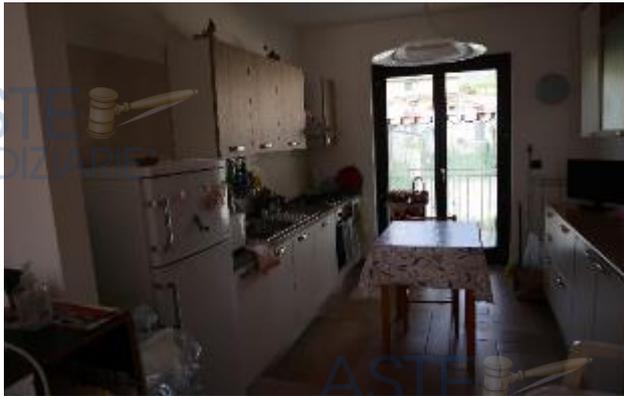
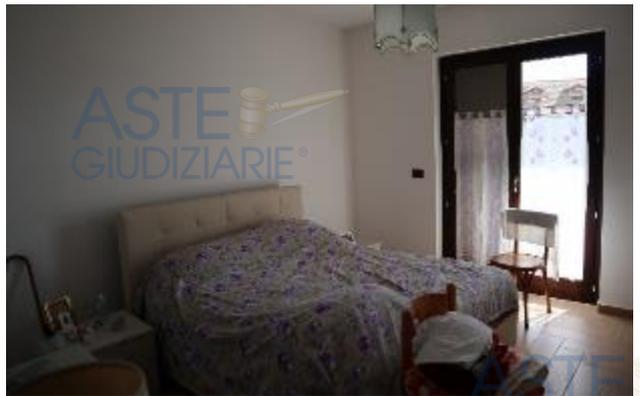
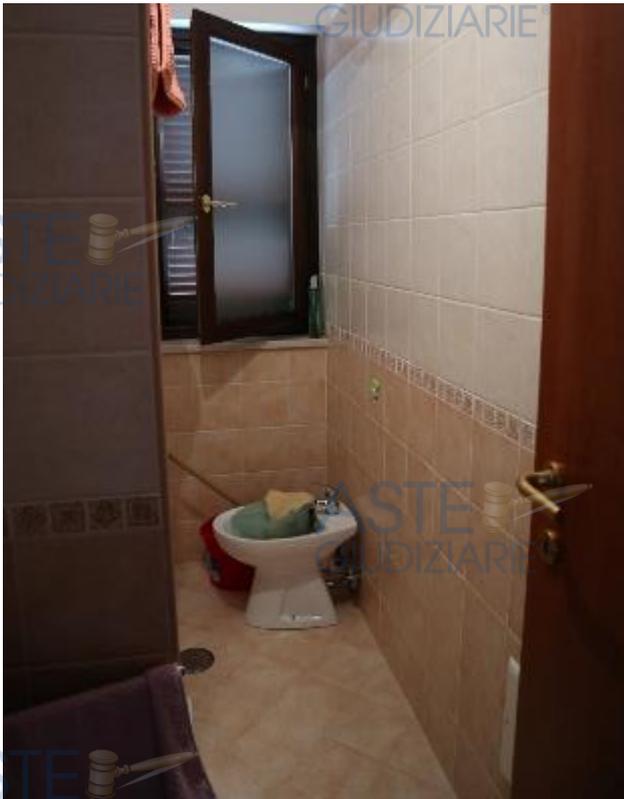
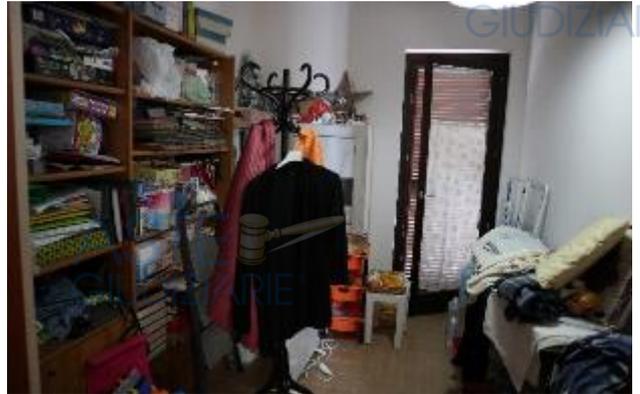
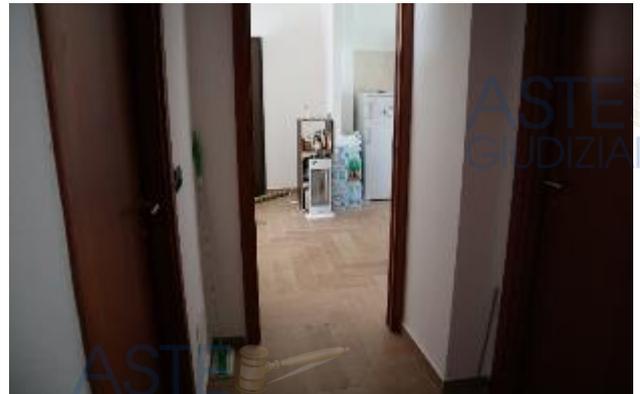
Viste interne dell'appartamento - sub. 22

Gli impianti funzionanti nell'appartamento sono quello elettrico, idrico, citofonico, di riscaldamento e di condizionamento.
