Procedimento di Esproprio Immobiliare n° 2/2024 promosso da  
OMISSIS A.R.L.

**LOTTO UNICO**

## **RELAZIONE TECNICA dell'ESPERTO STIMATORE**

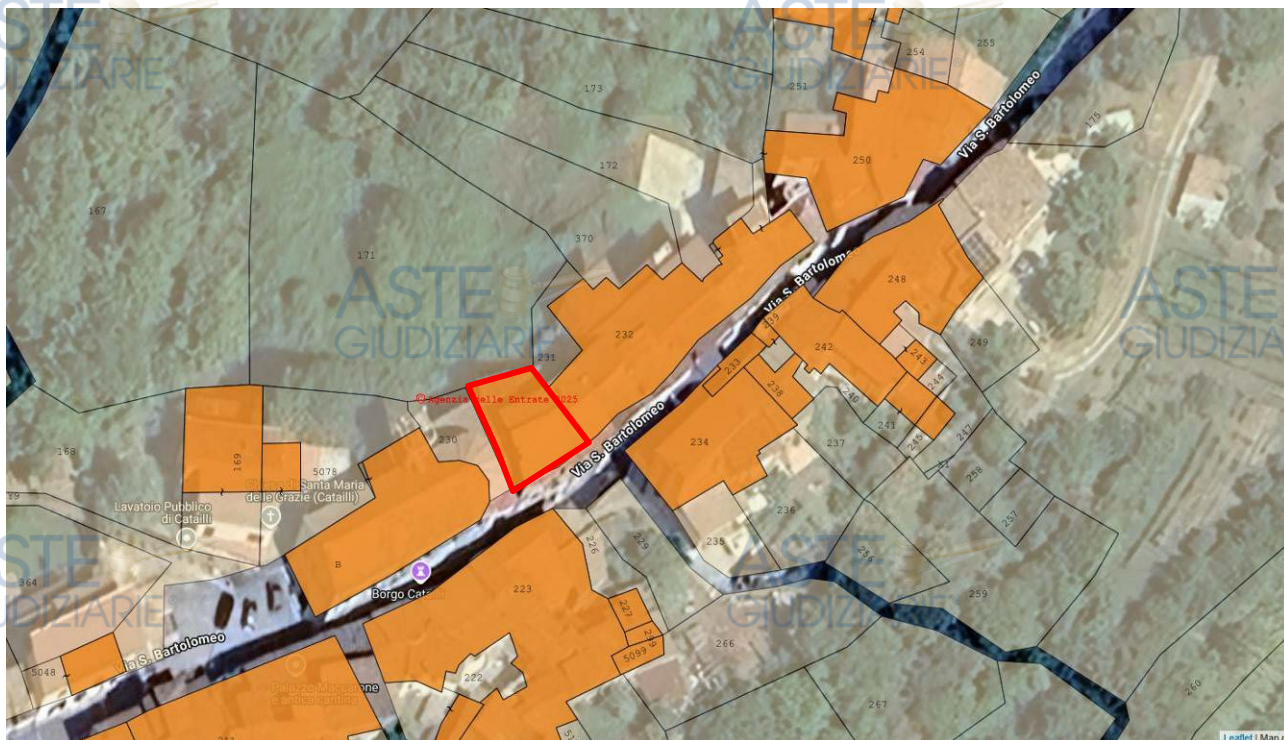
Ai fini della esatta individuazione del cespite pignorato si riporta una foto satellitare con indicazione dell'immobile e con la sovrapposizione della mappa catastale reperita in formato digitale presso la banca dati dell'Agenzia delle Entrate di Caserta (ex Catasto).

Foto satellitare con indicazione del cespite e sovrapposizione della mappa catastale

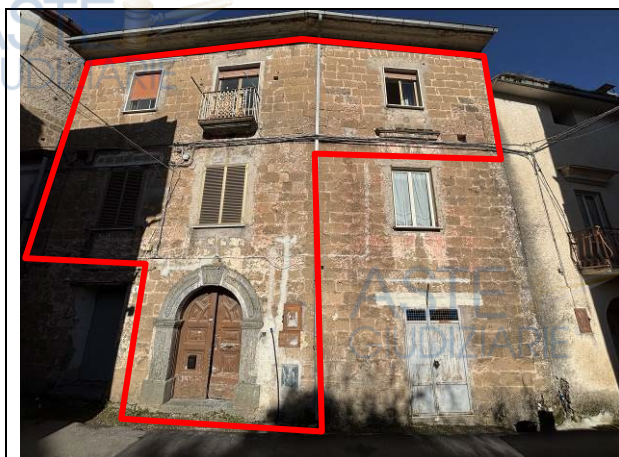
*Vista esterna subb 16 e 17*

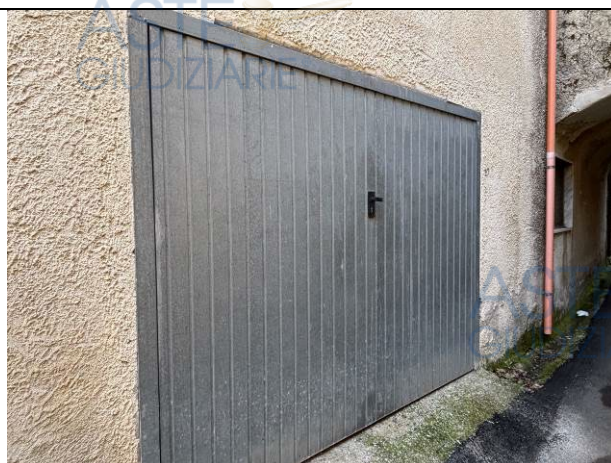
*Vista esterna sub 9*

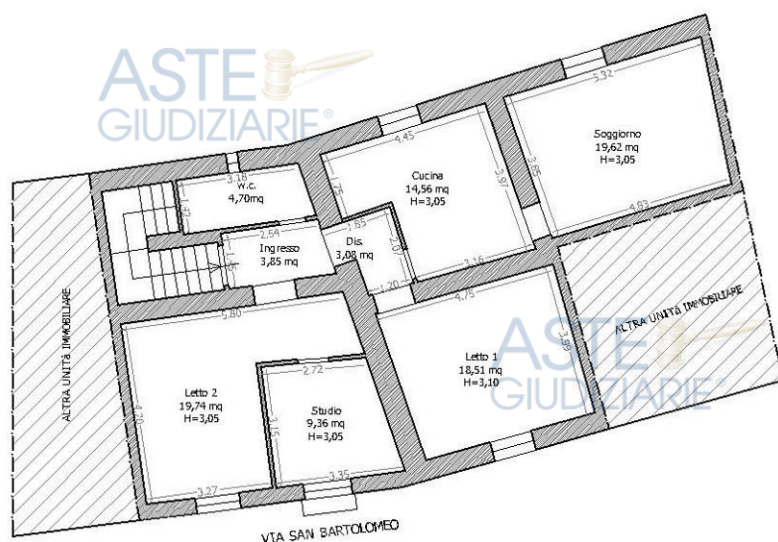
Planimetria piani primo e secondo

L'appartamento sub 17, a cui si accede esclusivamente tramite le scale che si dipartono dall'androne del sottostante sub 16, è composto da:

- piano primo: cucina, n. 2 disimpegni, n. 2 camere da letto e un servizio igienico (il tutto allo stato grezzo in quanto mancano impianti, pavimenti, rivestimenti, tinteggiatura, qualche infisso esterno e qualche porta interna, oltre ai sanitari nel w.c.), avente una superficie netta utile di circa 71 mq e un'altezza netta interna variabile tra 2,80 m e 3,30 m, a seconda che il soffitto sia piano o a volte. E' presente anche un terrazzo coperto di circa 10 mq anch'esso allo stato grezzo (privo di pavimenti, intonaci e tinteggiatura);

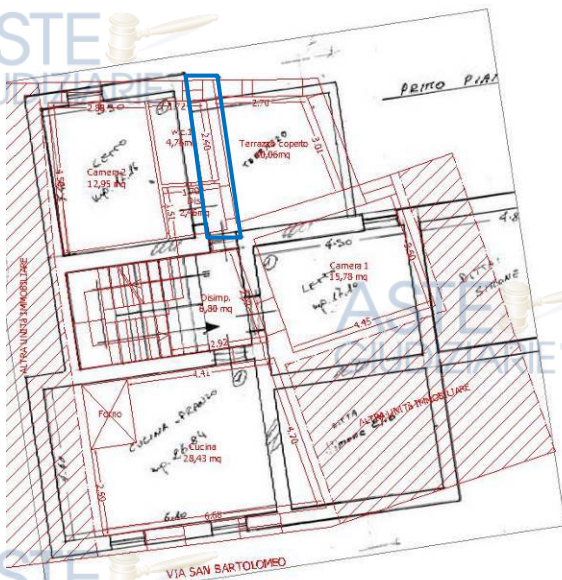
Si premette che i disegni allegati alla pratica ex lege n. 219/81, precedentemente descritta, sono molto approssimativi; infatti, il tecnico dell'epoca ha rappresentato le varie stanze, di cui è composto l'intero fabbricato, applicando un semplicistico principio di ortogonalità tra le pareti. In realtà, nella situazione di fatto, già il prospetto principale che affaccia sulla via pubblica risulta non essere lineare, ma segue l'andamento non rettilineo della strada. Allo stesso modo le pareti interne e la facciata nord risultano avere varie inclinazioni. Pertanto, atteso che il fabbricato è costituito da muri portanti, è inverosimile che gli stessi siano stati abbattuti per poi essere ricostruiti secondo la conformazione attuale. In conclusione, quindi, la scrivente confronterà lo stato dei luoghi con la planimetria allegata alla pratica di cui alla Legge n.219/81 non tenendo conto delle sole diverse inclinazioni dei muri, ma prenderà a riferimento anche altri elementi (posizioni di porte interne, finestre, tramezzi interni, ecc.)

Da detto confronto (vedi allegati e grafici sotto riportati), è emerso che lo stato dei luoghi è conforme all'istanza ex lege n.219/81, ad eccezione delle seguenti difformità:
