TRIBUNALE DI SANTA MARIA CAPUA VETERE

**VILLA DISTRIBUITA TRA IL PIANO TERRA ED IL PRIMO PIANO CON
DEPOSITI, PISCINE, CORTILI, TETTOIE E TERRENO PERTINENZIALI
CON LA QUOTA DI 1/3 DELLA STRADA DI ACCESSO**

VIA PROVINCIALE TERMINE SNC – CASTEL MORRONE (CE)

N.C.E.U. - FOGLIO 15 PARTICELLA 5105 SUB 3, SUB 4, SUB 5, SUB 6, SUB 7, SUB 8

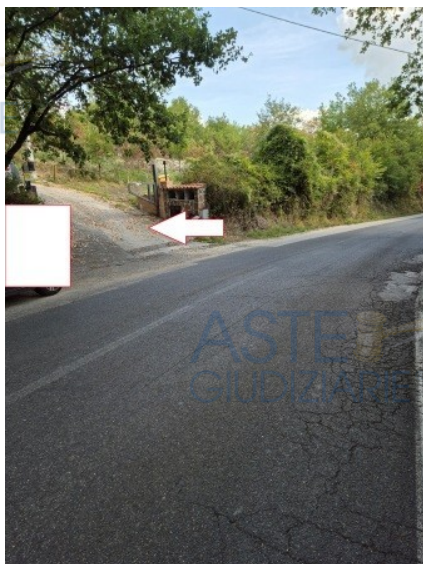
Figura 3 accesso da via Provinciale Termine snc alla particella 5020 su cui è necessario creare una servitù di passaggio per la villa pignorata in Castel Morrone

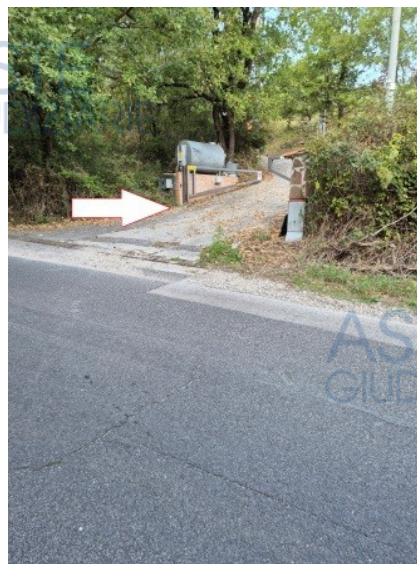
Figura 4 accesso da via Provinciale Termine snc alla particella 5020 su cui è necessario creare una servitù di passaggio per la villa pignorata in Castel Morrone

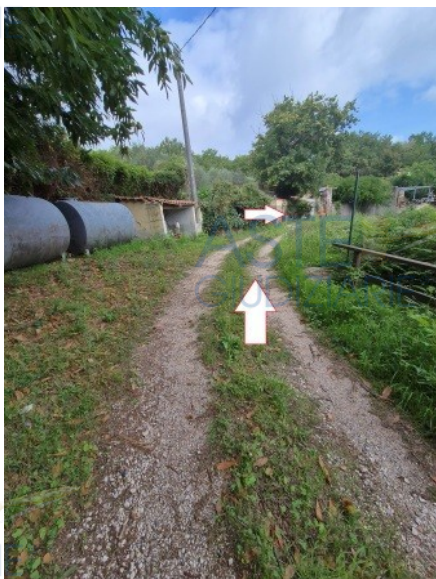
Figura 5 accesso alla villa pignorata dalla particella 5020 su cui è necessario creare una servitù di passaggio

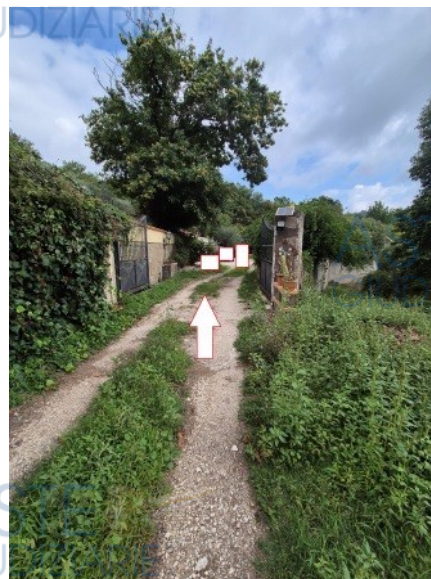
Figura 6 accesso alla villa pignorata dalla particella 5020 su cui è necessario creare una servitù di passaggio
