Procedimento di Esproprio Immobiliare n° 208/2024 promosso da

**LOTTO UNICO**

-----  
**RELAZIONE TECNICA dell'ESPERTO STIMATORE**

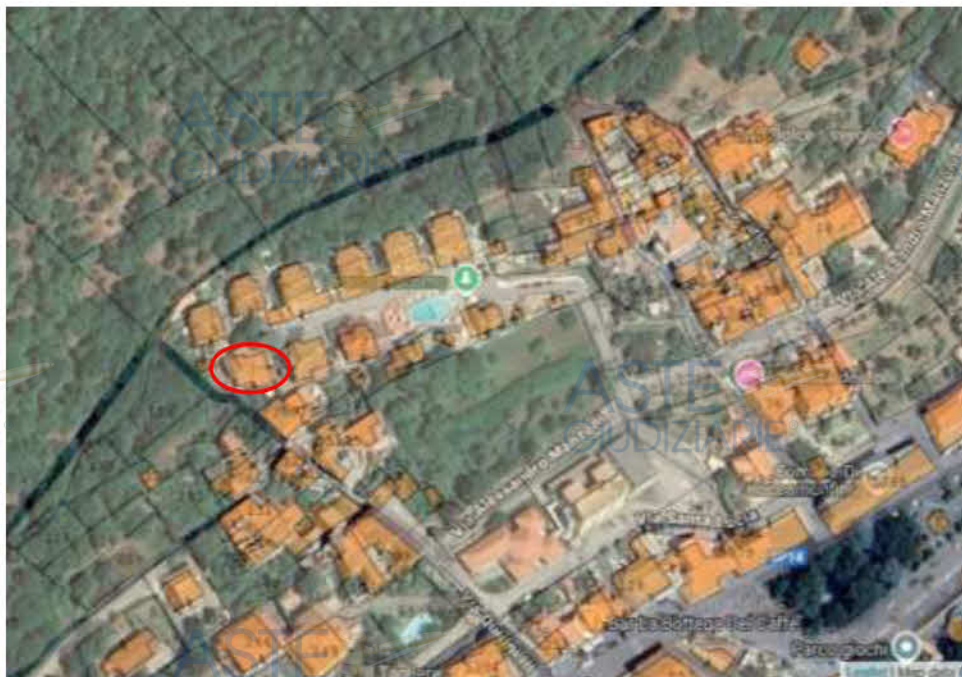
Foto satellitare con indicazione del cespite e sovrapposizione della mappa catastale

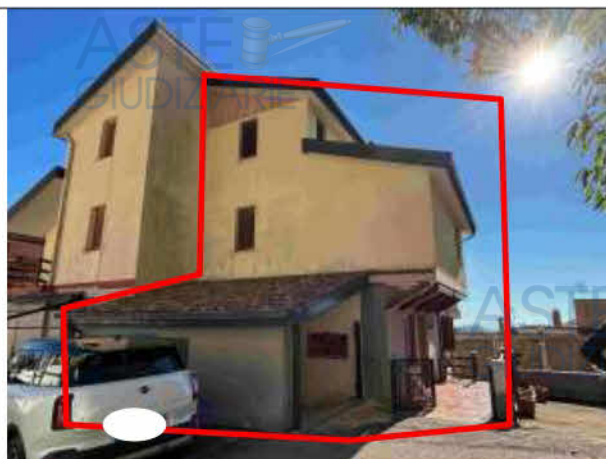
*Vista villetta pignorata*

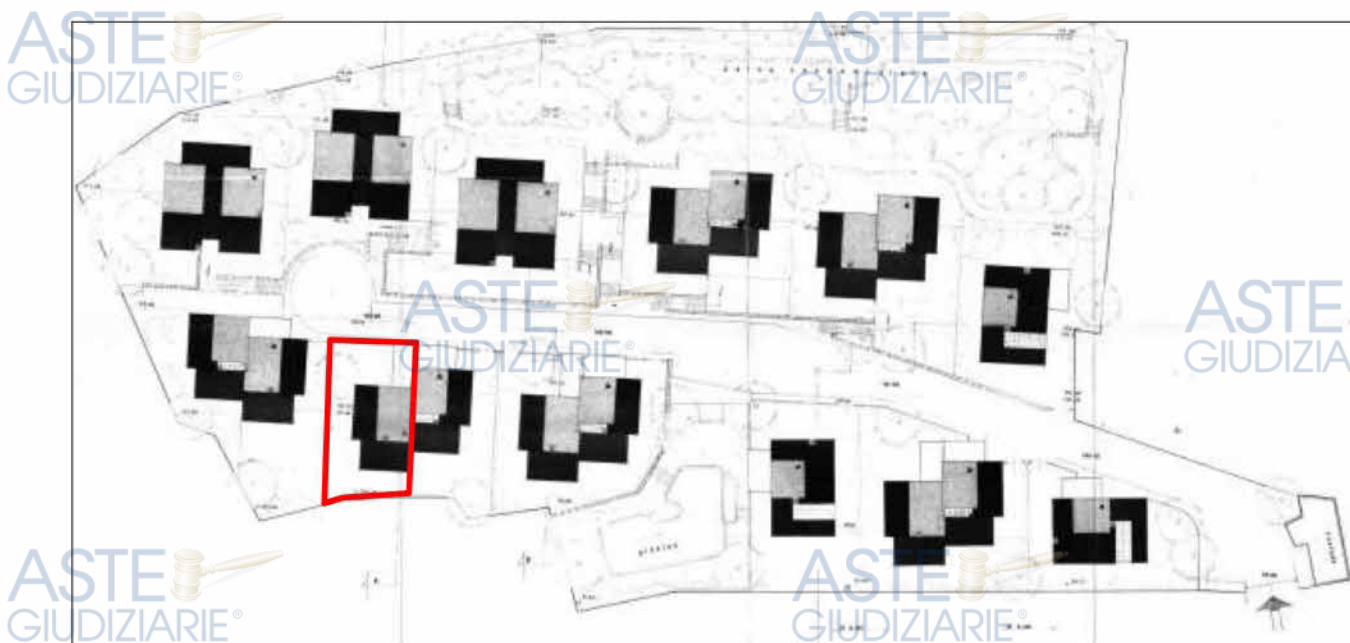
Gli immobili fanno parte di un più ampio complesso immobiliare con viali comuni e piscina condominiale denominato "Parco Dacomo" composto da ventuno villette realizzate agli inizi degli anni '70 del secolo scorso e con accesso dalla via pubblica, attuale via Alessandro Manzoni, già via Quirini, II traversa. Da detta strada, mediante un cancello automatizzato, si accede ad un viale comune a doppio senso di marcia preceduto da un piccolo manufatto adibito a portineria. La villetta pignorata fa parte del penultimo blocco e rientra nella tipologia "B".

*Planimetria del complesso residenziale con indicazione della villetta pignorata*

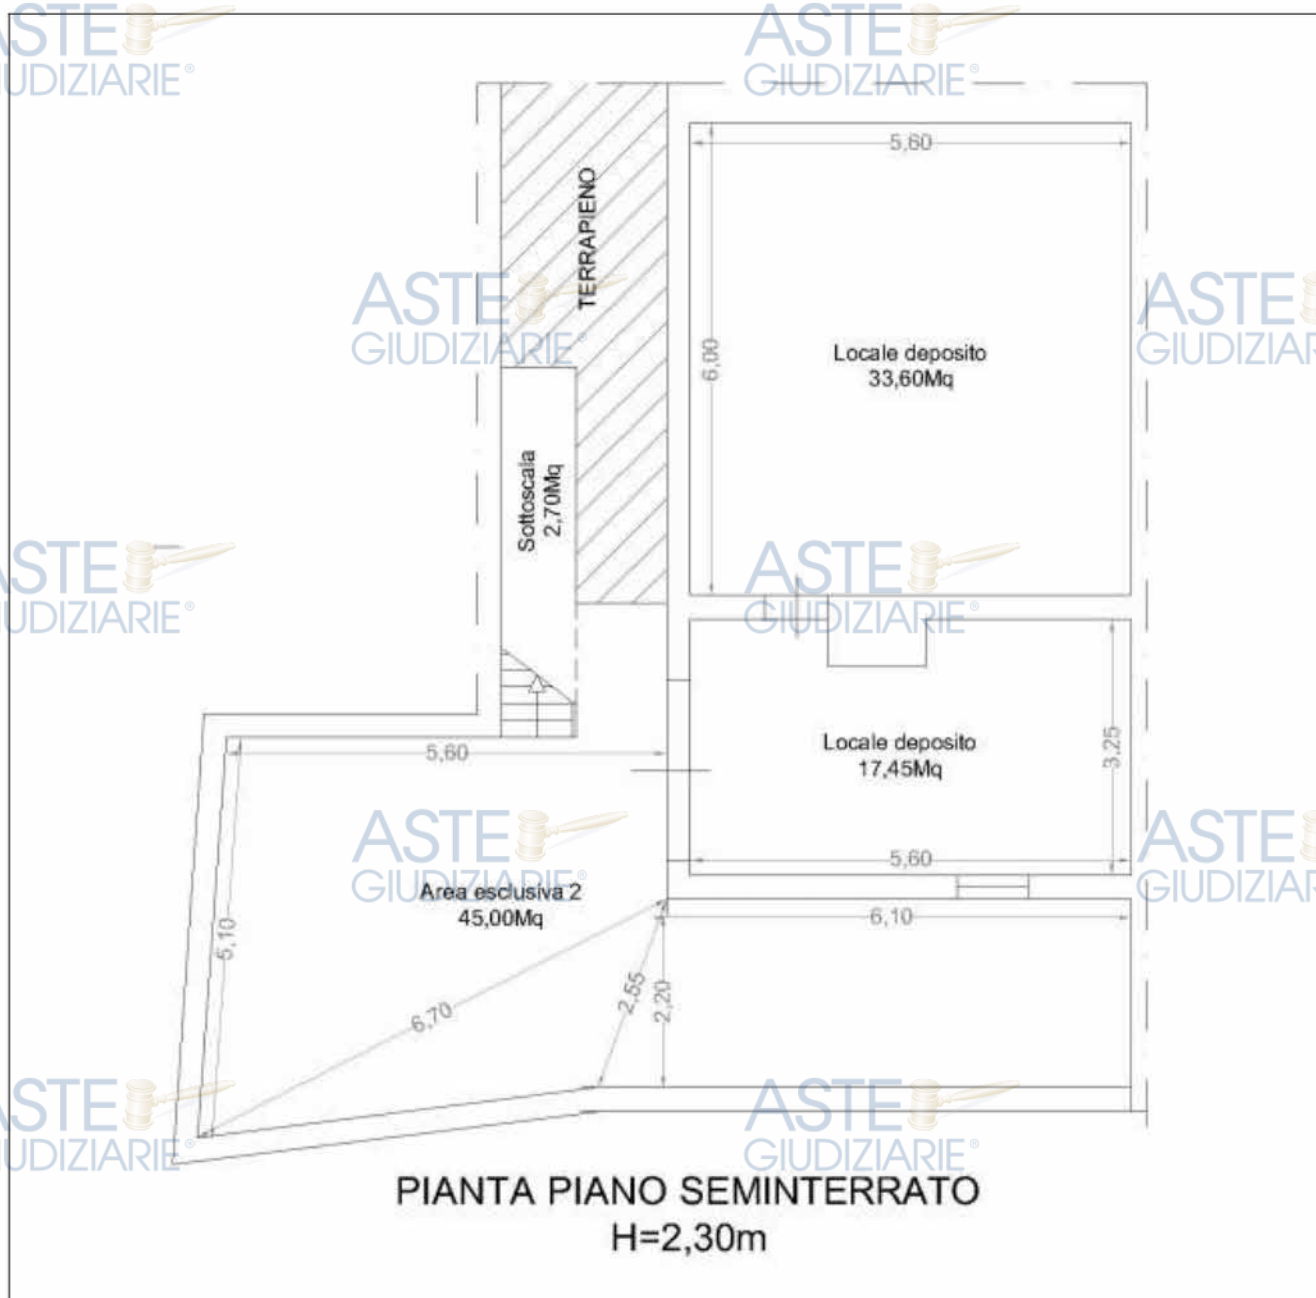
La villetta risale agli inizi degli anni '70 del secolo scorso ed è composta da:

- **PIANO TERRA:** cucina, soggiorno, disimpegno e un servizio igienico, aventi una superficie utile complessiva di circa 51 mq e un'altezza netta interna di circa 2,95m nella parte piana e variabile fra un minimo di 2,65m a un massimo di 3,85m nella parte inclinata; sono inoltre presenti un balcone, con accesso dal soggiorno di circa 4 mq, un'area esclusiva pavimentata di circa 21 mq e un box auto di circa 17 mq.

- PIANO PRIMO: n. 2 camere da letto, disimpegno, cabina armadio e un servizio igienico, aventi una superficie utile complessiva di circa 36 mq e un'altezza netta interna di circa 2,75m nella parte piana e variabile da un minimo di 2,50m a un massimo di 3,58m nella parte inclinata. Inoltre, nel disimpegno è presente una scala a chiocciola in ferro per il collegamento al piano secondo.

- PIANO SECONDO: n. 1 camera da letto e un servizio igienico, aventi una superficie utile complessiva di circa 20 mq e un'altezza variabile fra un minimo di 2,50m ad un massimo di 3,95m.

- PIANO SEMINTERRATO: n. 2 locali di deposito con altezza netta interna pari a 2,30 m. Uno dei due locali di deposito, privo di finestre, non risultava, al momento dell'accesso, praticabile in quanto all'interno erano presenti materiali di risulta (veddi foto di seguito riportate). E' altresì presente un cortile esterno esclusivo di circa 45 mq, il quale risulta sottoposto di circa 2,50m rispetto all'area esclusiva pavimentata precedentemente descritta posta al piano terra. Tale circostanza è dovuta al fatto che la villetta è posta in una zona collinare con un dislivello di circa 2-3m tra la parte nord (dove è ubicato l'accesso alla villetta stessa) e la parte sud dove giace il cortile esterno.

Il tutto versa in mediocri/sufficienti condizioni di conservazione.

Si riportano nel seguito, come richiesto, le planimetrie di rilievo dello stato dei luoghi elaborate dalla sottoscritta

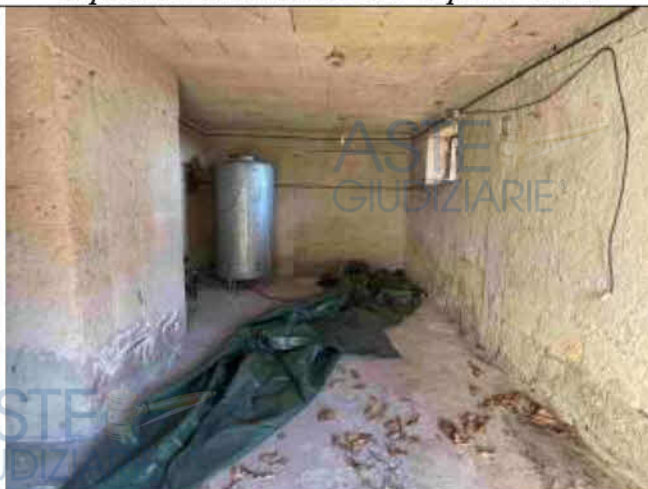
*Piano seminterrato - Vista locale deposito 1*

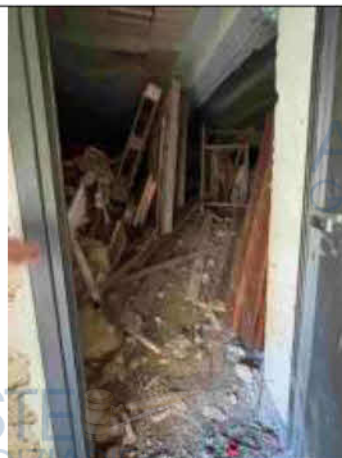
*Piano seminterrato - Vista locale deposito 2*
