PROCEDURA N. 219/2023 R.G.E.

RELAZIONE TECNICA

[LOTTO UNICO]

LOTTO UNICO: Fabbrica a soluzione indipendente composta da un Appartamento (sub 2/PT) con annessi Locale Deposito (sub 3/PS1) e area esclusiva di pertinenza esterna.
NCEU, C.F., Fg. 8, p.lla 948, sub 2 - sub 3.

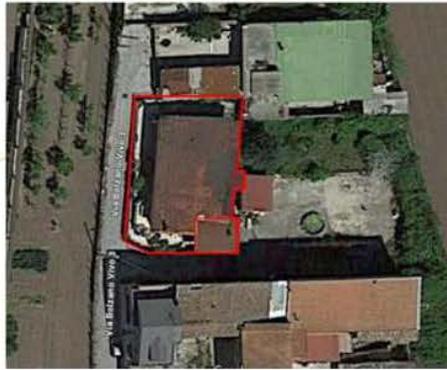
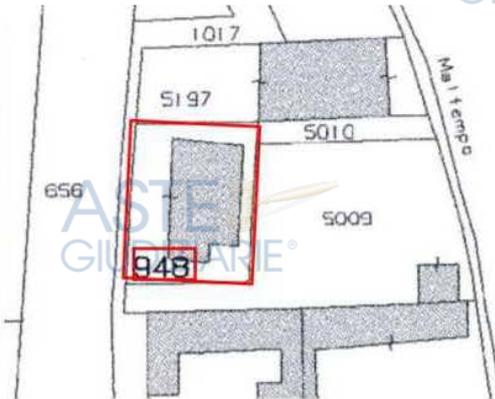
INDIVIDUAZIONE LOTTO CON CONFRONTO TRA GOOGLE MAPS e MAPPA CATASTALE

Ai fini della esatta individuazione dell'immobile è stata effettuata la sovrapposizione della mappa catastale su uno stralcio di Google Maps [All.2d].

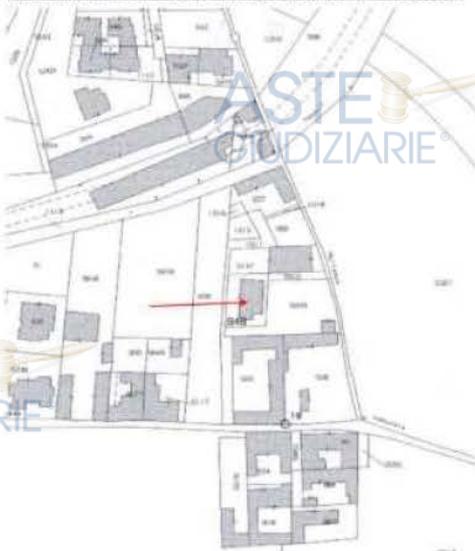
Stralcio mappa, Comune di S. Maria Capua Vetere (CE), via Bolzano, vicolo III n.8 - Fg.8 P.la 948

I cespiti corrispondono ad una **porzione di fabbrica a soluzione indipendente, ad uso civile abitazione, composta da un Appartamento (sub 2/PT) con annessi Locale deposito (sub 3/PS1) e area esterna di pertinenza esclusiva**, ubicata in S. Maria Capua Vetere (CE), località "S. Andrea dei Lagni", con accesso esterno, lungo il muro di recinzione, sia dal vicolo III di via Bolzano per mezzo di un varco pedonale al civ. n.8, sia da un ampio varco carrabile disposto lungo la perpendicolare

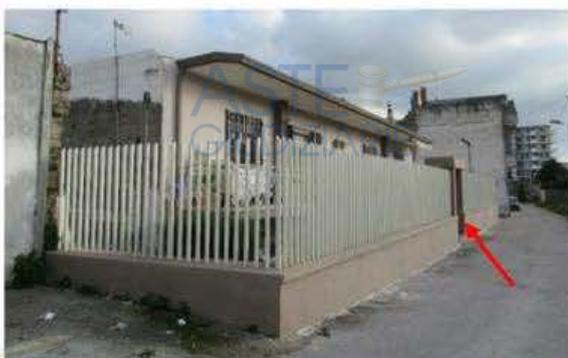
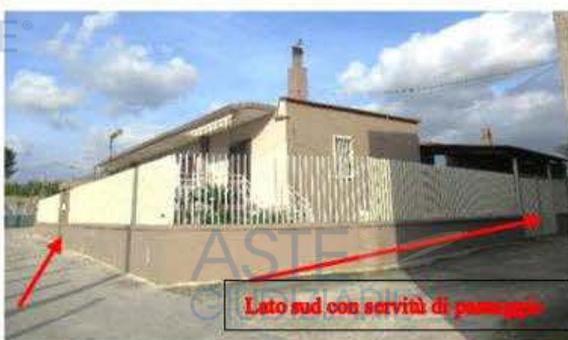
Per completezza, però, va precisato che lungo il fronte sud (dove è l'accesso al lotto

per mezzo di un ampio varco carrabile al civ. n.6), la strada privata (porzione della p.lla 5009, confinante a est con il

lotto in oggetto) è gravata da una servitù di passaggio a favore dell'immobile pignorato, come

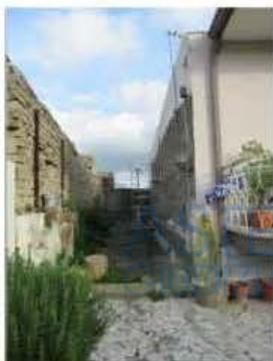
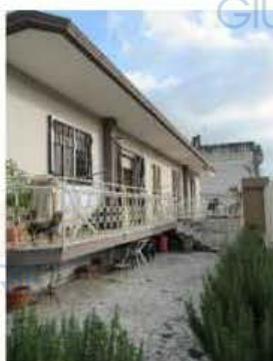
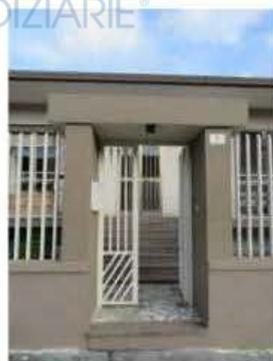
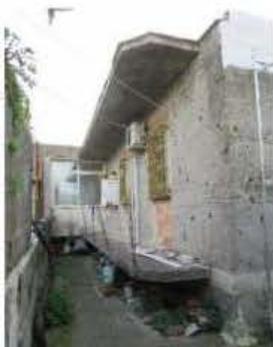
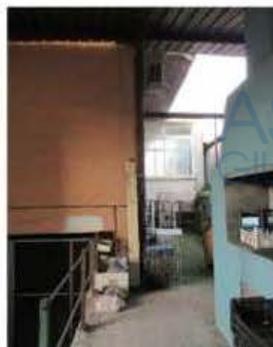
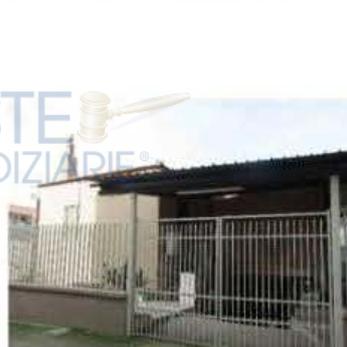
Esternamente, il corpo di fabbrica in muratura perimetrale di tufo si presenta intonacato e tinteggiato sui fronti ovest (principale) e sud (laterale destro), laddove risultano anche i rispettivi varchi pedonale (civ. n.8) e carrabile (civ. n.6); mentre i fronti reciprocamente opposti, est ed ovest si presentano con muratura a vista.

Analoga condizione si riscontra anche per la recinzione perimetrale e per la pavimentazione dell'area esterna di pertinenza esclusiva del lotto. Infatti, sui fronti ovest e sud, la recinzione è realizzata con muro intonacato/tinteggiato e ringhiera sovrapposta, l'area esterna è pavimentata "alla palladiana", ossia con elementi irregolari di marmo disposti in maniera casuale, i balconi presentano ringhiere in ferro verniciate e composte da elementi modulari a disegno floreale, le aperture sono protette da grate, la scala d'accesso è rivestita con marmo in graniglia rossa, mentre i pavimenti dei balconi sono in ceramica idonea per gli esterni. Al contrario, i lati nord e est presentano muro a vista e pavimentazione allo stato grezzo. In particolare, come già precisato, sul lato sud è anche la pensilina, a protezione del varco carrabile (civ. n.6), realizzata con una struttura in ferro e soprastante copertura in lamiera grecata. Per quanto sopra descritto, non si palesano problematiche specifiche, per cui nell'insieme si evidenzia una condizione manutentiva più che sufficiente/discreta.
