**TRIBUNALE DI SANTA MARIA CAPUA VETERE**  
**UFFICIO ESECUZIONI IMMOBILIARI**

**ESPROPRIAZIONE IMMOBILIARE**  
**R.G.E. ...OMISSIS...**

## RELAZIONE DI CONSULENZA TECNICA D'UFFICIO

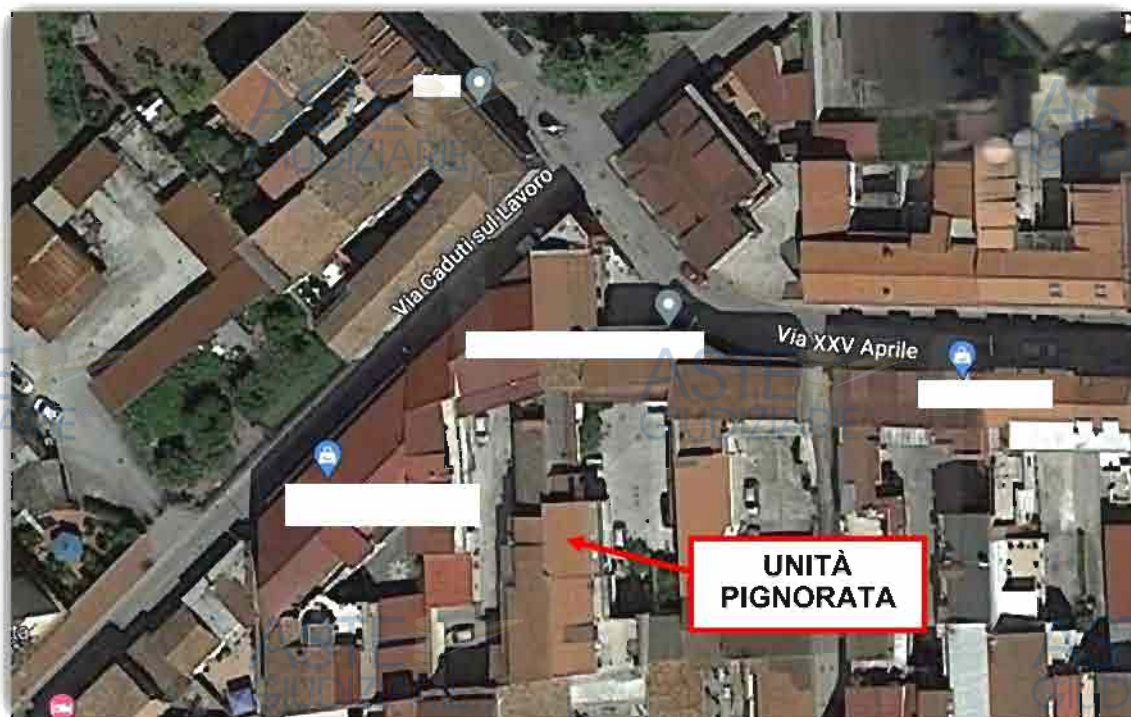
Ortofoto

Dal confronto tra l'ortofoto estratta dal web e la mappa catastale e dalla loro sovrapposizione, atteso un leggero sfalsamento tra, si rappresenta che l'immobile pignorato non è stato rappresentato in mappa e pertanto si dovrà prevedere un aggiornamento della mappa catastale.

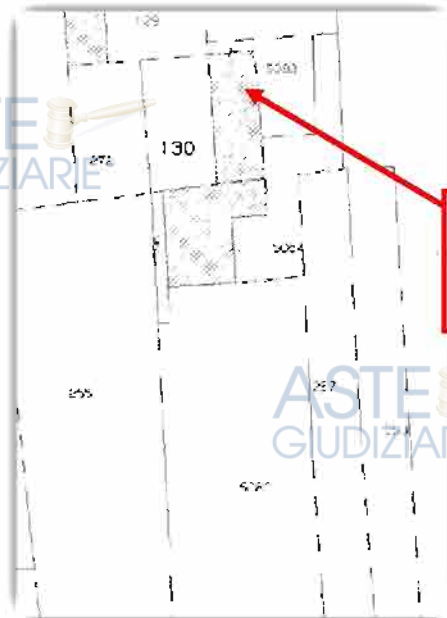
UNITÀ ADIACENTE  
ALLA UNITA'  
PIGNORATA

Al riguardo si rappresenta che i confini indicati nella planimetria catastale non corrispondono ai confini indicati nella mappa catastale di cui al mappale correlato riportato in visura. Avendo accertato che il mappale correlato è corretto, come ubicazione, anche se non riporta il fabbricato staggiato, sarà necessario rettificare i confini nella planimetria catastale.

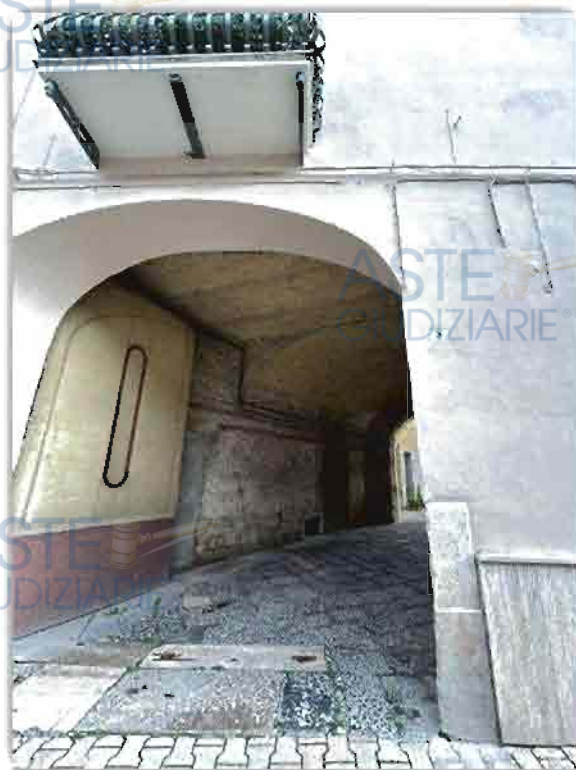
*Accesso pedonale e carrabile alla corte ad uso esclusivo dell'immobile pignorato (particella n. 129)*

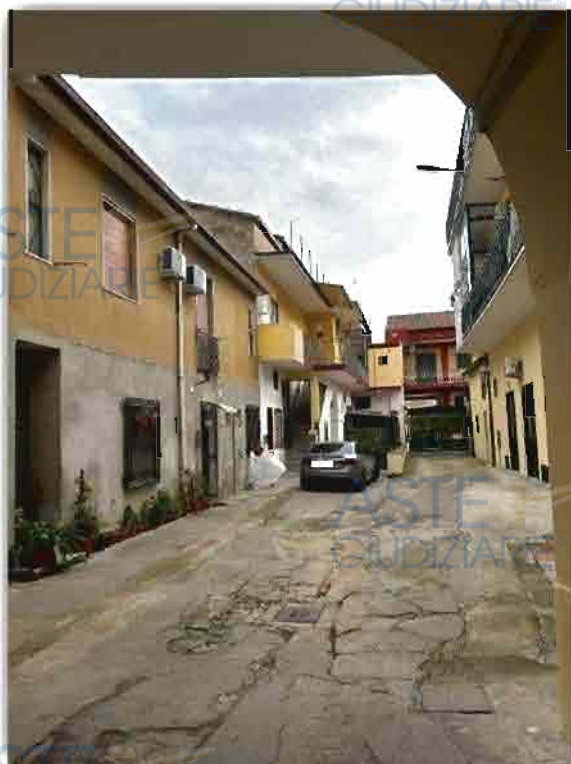
*Spazio antistante l'immobile, identificato con la particella 130*

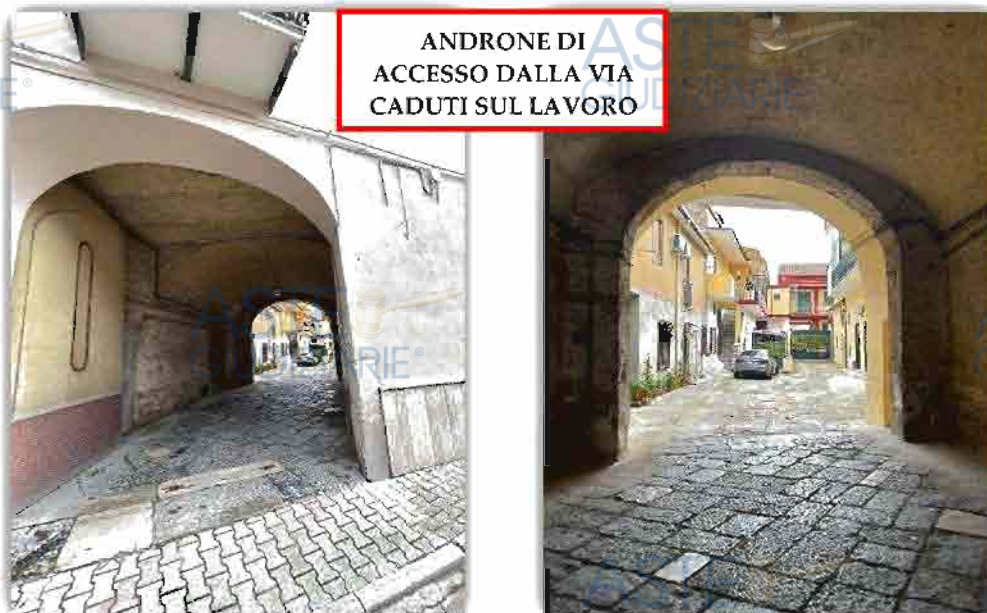
Al fabbricato non si accede direttamente dalla via Caduti sul Lavoro, ma attraversando un androne individuato catastalmente dalla particella 129, che risulta essere una proprietà aliena; pertanto, si evidenzia che **sarà necessario istituire una servitù di passaggio.**

Dalla particella 129 si accede direttamente alla particella 130 (mappale correlato all'immobile pignorato) che individua la corte comune su cui affaccia l'immobile staggito. Da tale corte in comune si accede alla corte di proprietà esclusiva tramite un cancello carrabile e cancello pedonale entrambi in ferro decorato; inoltre, è presente un ulteriore cancello pedonale in ferro a schema "semplice", posto in corrispondenza del quinto gradino della scala di accesso al piano primo del fabbricato oggetto della presente procedura espropriativa.

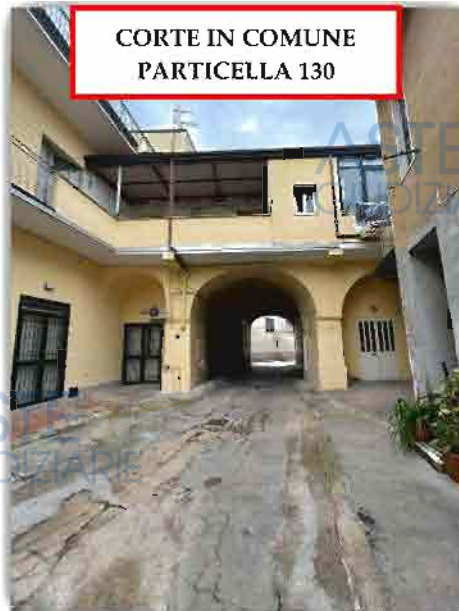
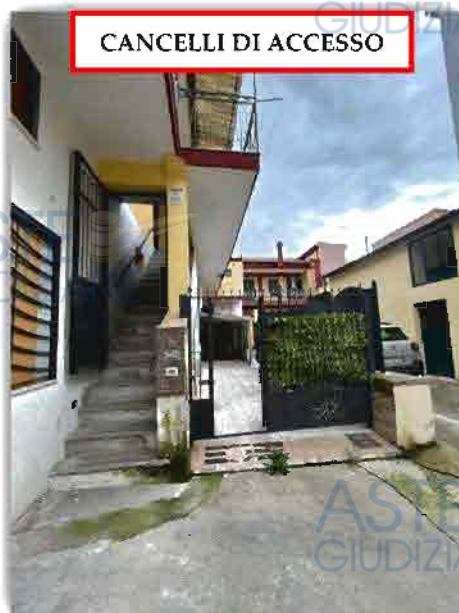
Il fabbricato presenta la facciata in uno stato di conservazione "normale" ed è intonacata e tinteggiata con pittura di colorazione bianco, per il pian terreno, e giallo ocra per il primo piano.

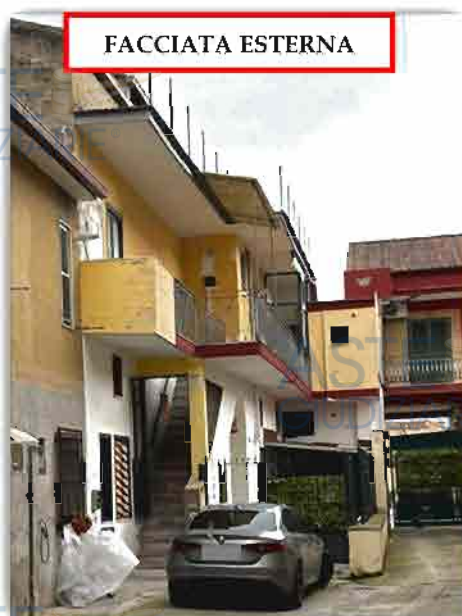
La corte di proprietà esclusiva si presenta delimitata da muretto con sovrastante cancellata in ferro decorato e pavimentata con maioliche da esterni di forma quadrata e di colore grigio chiaro. Si evidenzia che a sud della suddetta corte è presente una struttura chiusa su tre lati con copertura in legno; tale area presenta una differente pavimentazione in relazione alla forma: maioliche per esterni di colore grigio chiaro di forma rettangolare.

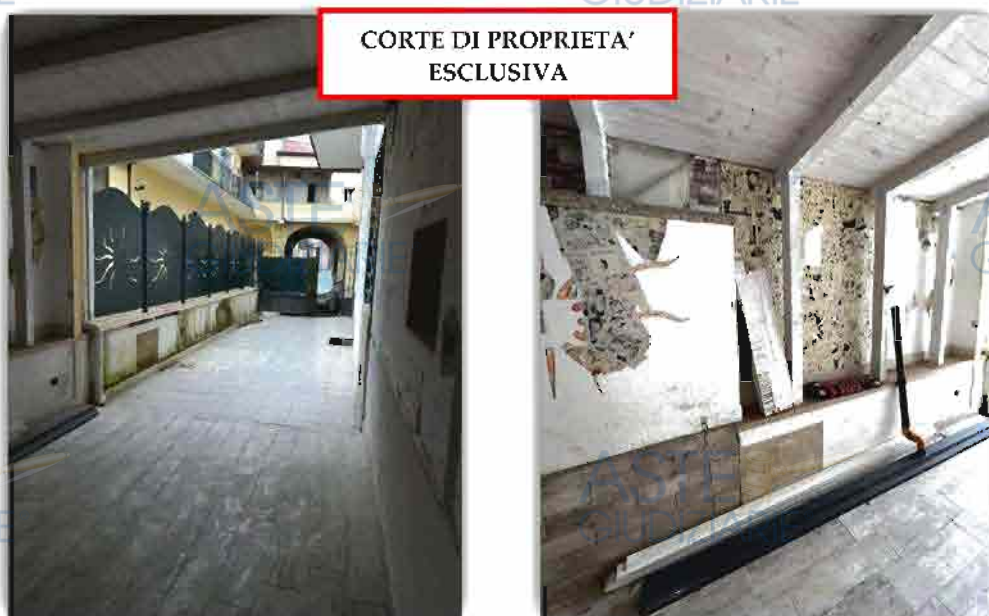
Il piano terra del fabbricato staggitto, a cui si accede tramite la corte di proprietà esclusiva attraverso una porta di ingresso, allo stato realizzata con compensato, posta su una piccola area di ingresso che presenta una pavimentazione differente, per forma e per colore, rispetto a quella della corte (maioliche romboidali di colore marrone).

In occasione dell'accesso il Custode, rilevava che *"pur essendo il cancelletto esterno regolarmente chiuso, il portoncino d'ingresso era stato asportato da ignoti assieme a tutti gli infissi esterni ed interni dell'appartamento sito al piano terra ad eccezione degli infissi esterni del locale bagno"* presentando apposita denuncia al comando dei Carabinieri.

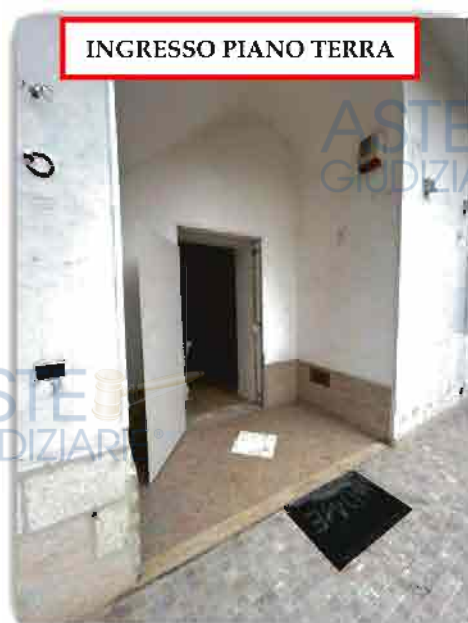
Dalla porta di ingresso si accede alla camera 1, di forma assimilabile a quella quadrata, illuminata esclusivamente mediante la porta di ingresso, che presenta una pavimentazione con maioliche quadrate di colore marrone chiaro e le pareti tinteggiate di bianco. La suddetta camera presenta un caminetto decorato con mattoni faccia a vista. In riferimento ai requisiti igienico – sanitari indicati nel D.M. 5 luglio 1975, si evidenzia che:

appena esposto, la porta di ingresso deve essere realizzata con inserti in vetro capaci di far trasparire la luce naturale, in quanto l'ampiezza di tale apertura rispetta il minimo indicato dal suddetto decreto (ampiezza apertura pari a circa  $2 \text{ mq} > 1/8$  della superficie utile).

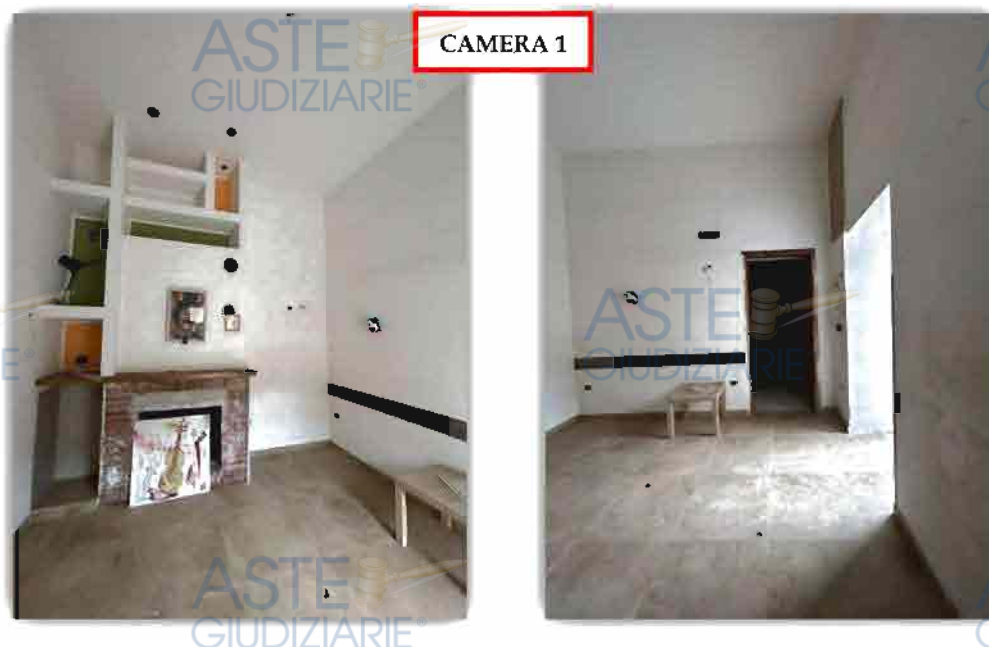
- in riferimento a quanto indicato nell'art 2 "Le stanze da letto debbono avere una superficie minima di mq 9, se per una persona, e di mq 14, se per due persone. Ogni alloggio deve essere dotato di una stanza di soggiorno di almeno mq 14.", la superficie utile della suddetta camera è pari a 11,10 mq e pertanto non potrà essere destinato al locale soggiorno né camera da letto matrimoniale;
- in riferimento a quanto indicato all'art. 5, ovvero "Tutti i locali degli alloggi, eccettuati quelli destinati a servizi igienici, disimpegni, corridoi, vani-scala e ripostigli debbono fruire di illuminazione naturale diretta, adeguata alla destinazione d'uso. Per ciascun locale d'abitazione, (...) la superficie finestrata apribile non dovrà essere inferiore a 1/8 della superficie del pavimento." Si evidenzia che per rendere abitabile la camera 1, nel rispetto di quanto

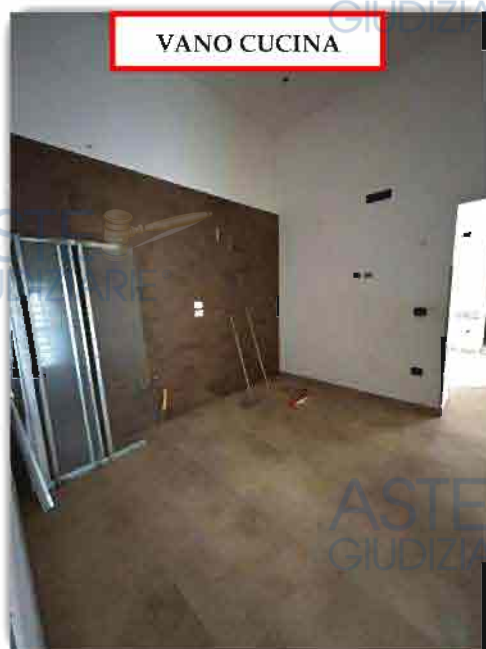
Adiacente alla camera 1 sul lato nord è presente un vano con la predisposizione di impianti compatibili con quelli del locale cucina; il suddetto locale, di forma quadrata, è illuminato naturalmente ed areato tramite una finestra posta sul lato ovest del fabbricato, che affaccia sulla corte di proprietà esclusiva. La pavimentazione è stata realizzata con maioliche quadrate di colore marrone e le pareti presentano un rivestimento, per una altezza di circa pari a 2,00 m, realizzato con maioliche di colore uguale alla pavimentazione ma di forma rettangolare.

- in riferimento a quanto indicato nell'art. 2 *"Le stanze da letto, il soggiorno e la cucina debbono essere provvisti di finestra apribile"* come già indicato il locale presenta una finestra apribile posta sul lato ovest;
- in riferimento alle dimensioni della suddetta finestra, si evidenzia che vengono rispettati i requisiti indicati nell'art. 5 del suddetto decreto, ovvero la superficie finestrata è superiore ad 1/8 della superficie calpestabile;
- in riferimento all'altezza interna, minimo 2,70 m per rendere abitabile il locale (art. 3 del D.M.), si evidenzia che tale locale presenta un'altezza interna pari a 3,50 m.

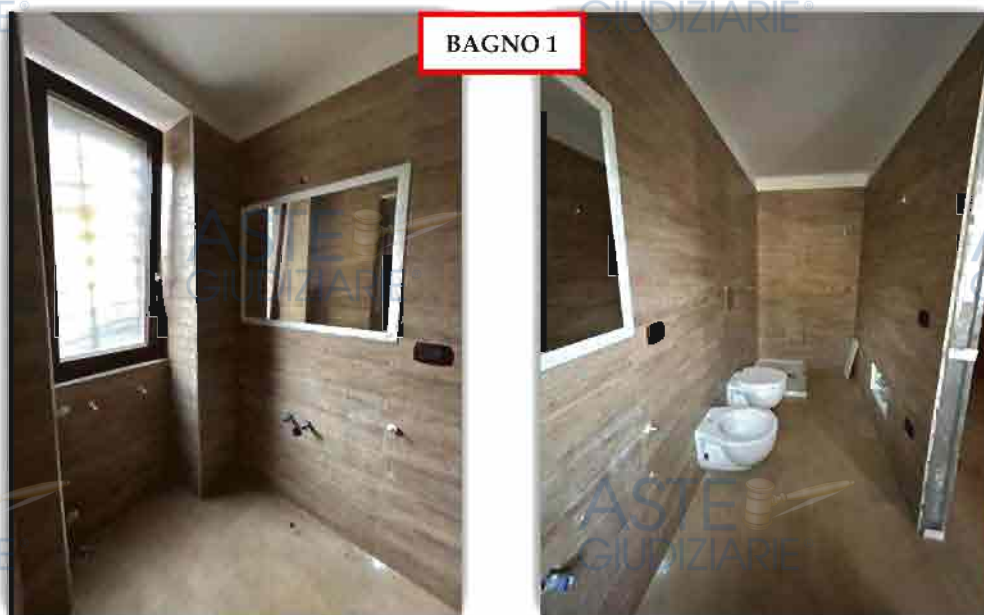
Continuando sul lato nord, adiacente alla cucina vi è il locale "Bagno 1", che si presenta di forma rettangolare con pavimento in maioliche uguale per forma e per colore a quello del locale cucina e rivestimento alle pareti, per tutta l'altezza, anch'esso uguale per forma e per colore al rivestimento delle pareti della cucina. Tale locale presenta i sanitari, vaso e bidet, sospesi e un piatto doccia. Si evidenzia che manca il lavandino ma sono presenti gli allacci idrici. Il vano presenta areazione e illuminazione naturale mediante finestra ad un'anta con infisso in pvc effetto legno.

In riferimento ai requisiti igienico sanitari si evidenzia che la superficie finestrata rispetta quanto indicato nell'art. 5 del D.M. 5 luglio 1975, ovvero è superiore ad 1/8 della superficie del pavimento e che l'altezza interna, pari a 2,50 m, rispetta quanto indicato nell'art. 1 del D.M. 5 luglio 1975.

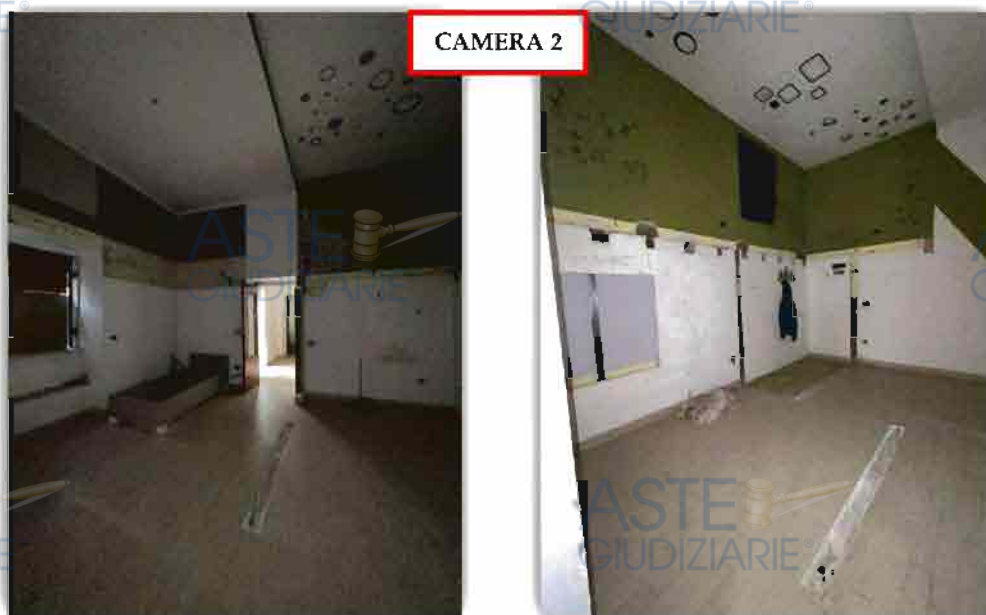
Adiacente alla camera 1, sul lato sud è presente la camera 2, un ampio vano di forma pressoché quadrata, illuminata ed areata naturalmente da una porta finestra che si affaccia sulla corte di proprietà esclusiva. Il suddetto vano presenta una pavimentazione uguale per forma e per colore alla camera 1 e le pareti e il soffitto tinteggiati di colore bianco, parzialmente coperti con parati di colore verde scuro e verde chiaro e bianco decorati. Si evidenzia che è presente la porta di accesso interna alla camera in legno con inserti in vetro.

- la superficie utile della camera 2 è pari a 23,20 mq, pertanto, in riferimento alla sola ampiezza potrebbe essere destinata a camera da letto matrimoniale (per la quale il D.M. definisce una superficie minima di 14 mq);
- la suddetta camera è provvista di finestra apribile che presenta allo stato una superficie minima inferiore ad 1/8 della superficie del pavimento. Pertanto, si evidenzia che sarebbe necessario prevedere un ampliamento della superficie finestrata, valutandone la possibilità nel rispetto delle verifiche statiche della struttura in muratura portante. Laddove non fosse possibile, per rendere il locale abitabile dovrà essere prevista la realizzazione di piccoli vani interni destinati a ripostiglio al fine di ridurre la superficie pavimentata nel limite di 8 volte la superficie finestrata.

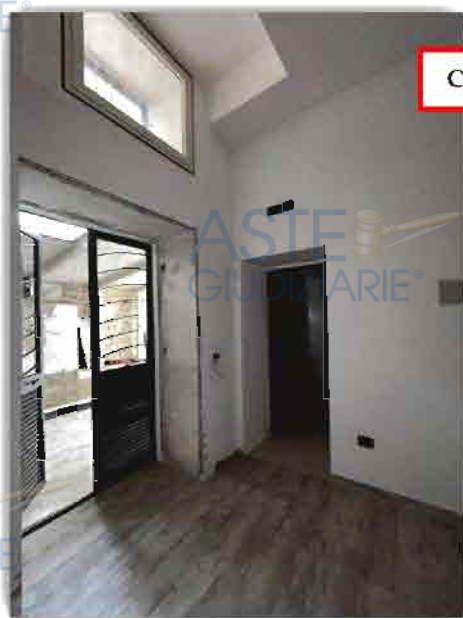
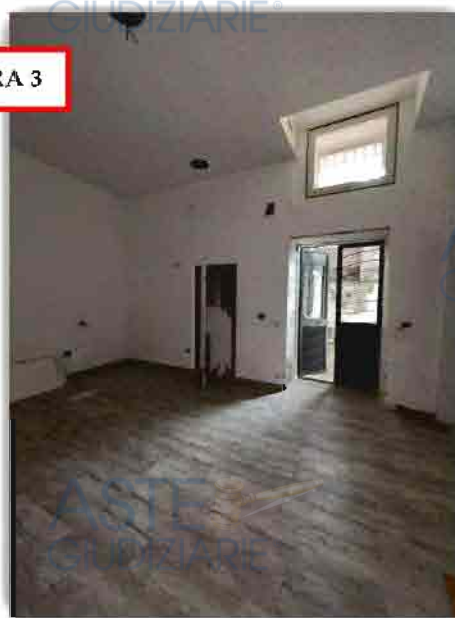
CAMERA 3

Il suddetto locale, che nella planimetria catastale è adibito a "locale di sgombro", si presenta di forma trapezoidale e illuminato da una porta finestra, caratterizzata dalla sola presenza degli infissi esterni in ferro decorato, con sovrastante finestrone fisso di colore bianco, che consente quindi esclusivamente il passaggio della luce naturale. Si rappresenta che in questo vano è presente la botola di accesso alla camera interrata che, come precedentemente esposto, non era accessibile in occasione dell'accesso. Le pareti si presentano tinteggiate con colorazione chiara e il pavimento in maioliche di forma rettangolare e colore grigio scuro.

- la superficie del locale è pari a 25,66 mq, pertanto potrebbe essere destinata ad una camera matrimoniale (per cui il D.M. definisce una superficie minima di 14,00 mq);
- nel rispetto dell'art. 2 del D.M., è dotato di superfici finestate apribili nella misura di circa 4,00 mq, nettamente superiore ad 1/8 della superficie pavimentata (indicazione riportata nell'art. 5 del medesimo decreto).

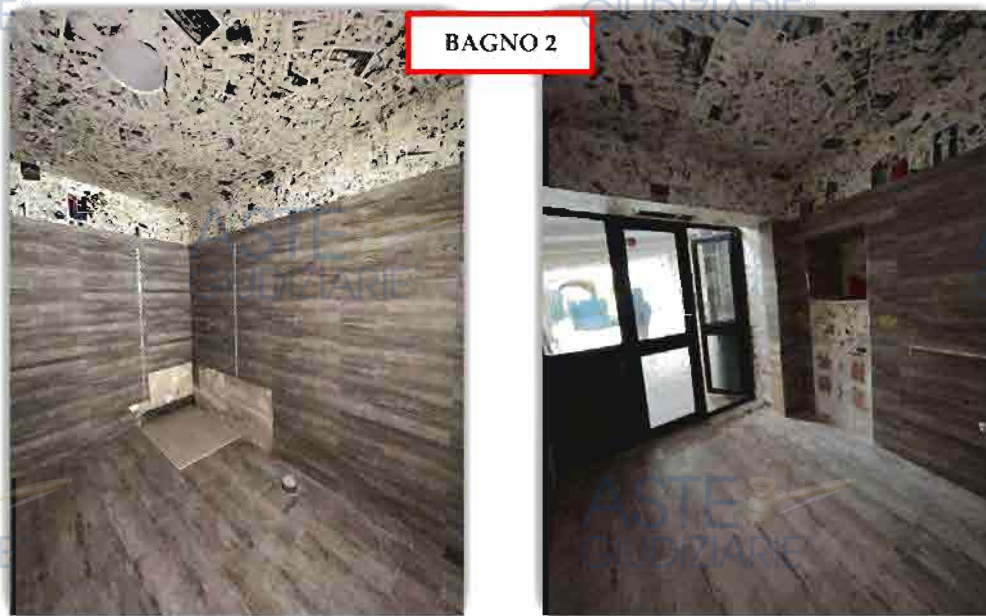
Si rappresenta che il piano terra, che presenta un'altezza abitabile, ovvero maggiore di 2,70 m come indicato nell'art. 3 del D.M. 5 luglio 1975, risulta essere in fase di completamento sia in riferimento agli impianti (elettrico, idrico e di riscaldamento) sia in riferimento alle finiture, quali porte di accesso interne ed esterne, pitturazioni e installazione di sanitari.

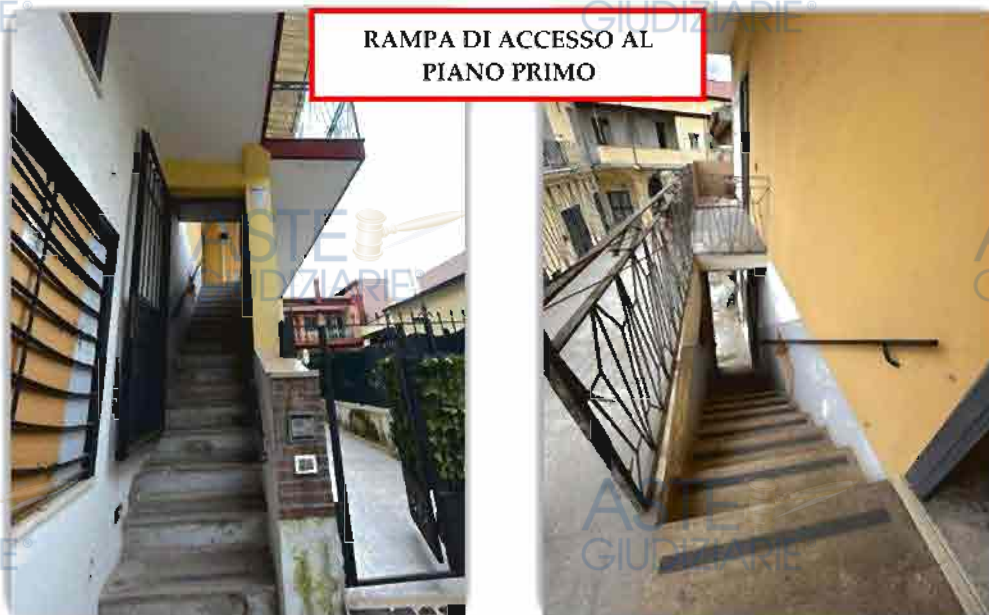
Il balcone, che si sviluppa sul lato ovest dell'immobile, si presenta pavimentato e delimitato da ringhiera in ferro ed è in uno stato manutentivo "normale" coerente con l'età del corpo di fabbrica.

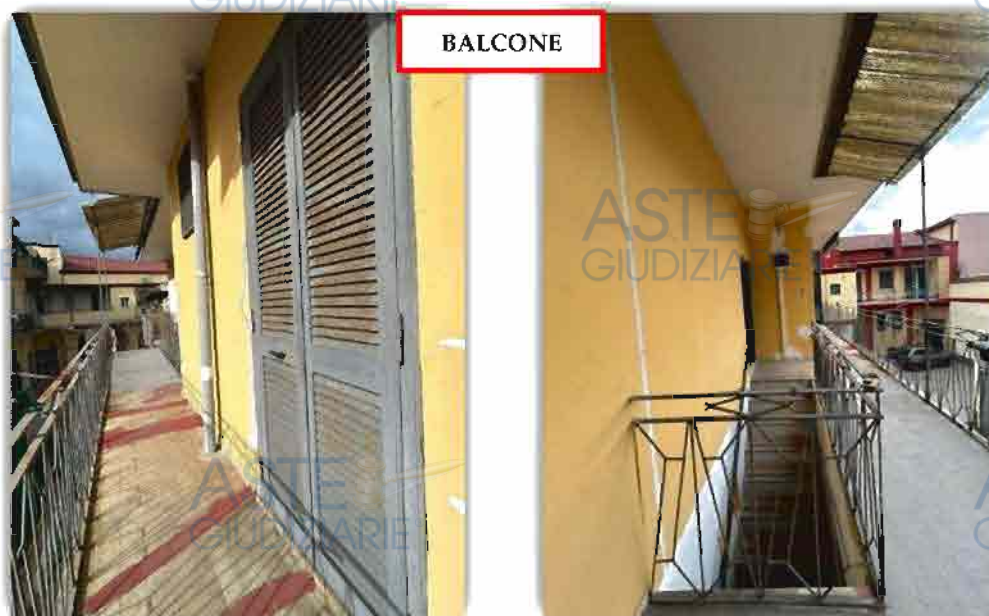
Sul lato sud del balcone è presente una piccola veranda nell'area antistante il bagno, realizzata con telaio in pvc grigio scuro, la cui pavimentazione è costituita da "graniglie di marmo".

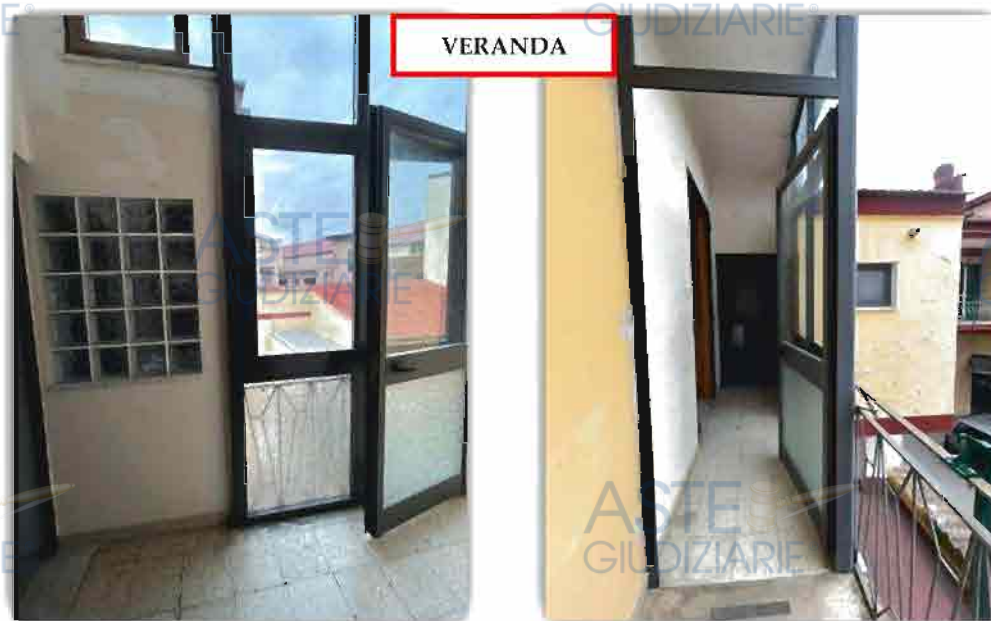
Dalla suddetta veranda si accede all'immobile nel locale cucina, mediante una porta finestra a doppio battente in pvc effetto legno con inserti in vetro. Il locale cucina si presenta di forma trapezoidale, illuminata ed areata naturalmente mediante la porta di ingresso e una piccola finestra a lume ingrediente posta sul lato ovest che affaccia nel locale bagno adiacente; presenta una pavimentazione con lastre di graniglie di marmo uguale per forma e per colore a quelle della pavimentazione della veranda; le pareti si presentano tinteggiate di colore chiaro e fascia decorativa in alto.

- nel rispetto dell'art. 2 del D.M. sono presenti superfici finestrate apribili;
- dette superfici presentano un'ampiezza inferiore rispetto ad  $\frac{1}{8}$  della superficie pavimentata (art. 5 del D.M. 5 luglio 1975) e, pertanto, sarebbe necessario prevedere un ampliamento della superficie finestrata, valutandone la possibilità nel rispetto delle verifiche statiche della struttura in muratura portante. In alternativa sarà possibile, ai sensi dell'art. 6 del medesimo decreto, installare un impianto di aspirazione forzata sui fornelli.

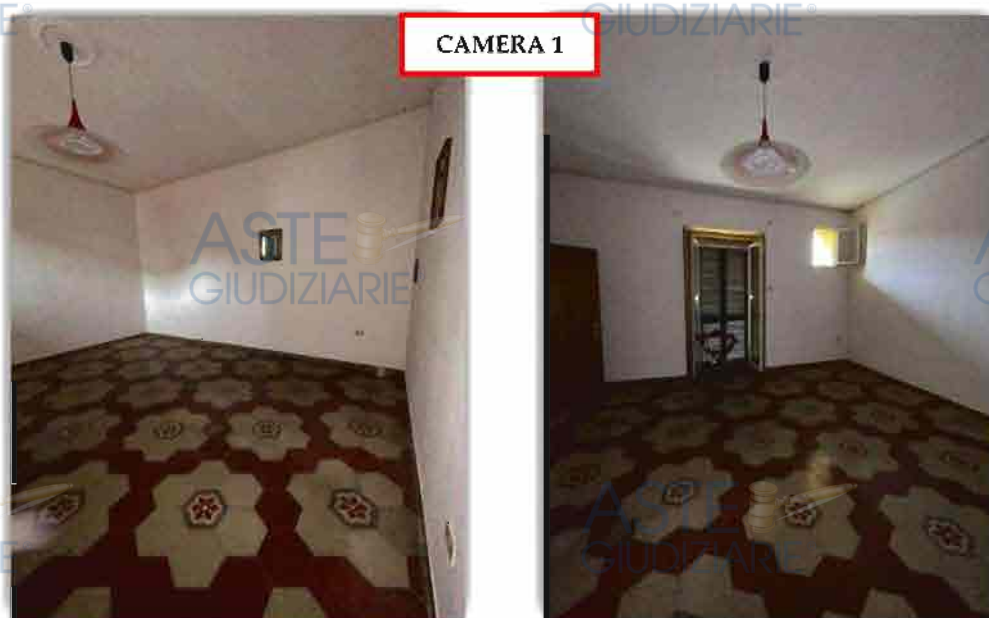
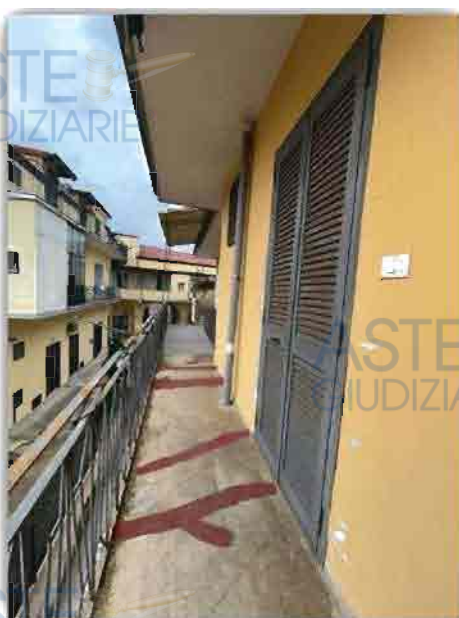
Dal locale cucina, mediante un vano privo di porta, si accede alla camera 1, che si presenta di forma quadrata e risulta essere illuminata ed areata naturalmente sia dalla porta finestra, che consente l'accesso al balcone, sia da una piccola finestra ad un battente posta sul lato ovest, entrambe caratterizzate da infisso interno in pvc di colore bianco; suddetto locale presenta la pavimentazione con maioliche rosse di forma pentagonale di colore rosso e beige e inserti decorativi, disposte in maniera tale da formare dei fiori, e pareti tinteggiate di bianco.

- presenta una superficie, pari a 25,70 mq, tale da poter essere destinato sia a soggiorno che a camera da letto matrimoniale e singola (nell'art.2 è indicato che il soggiorno e la camera da letto matrimoniale devono avere una superficie minima di 14,00 mq, mentre la camera da letto singola una superficie minima di 9,00 mq);

- presenta superfici finestrate apribili (ai sensi dell'art. 2), di ampiezza leggermente inferiore ad 1/8 della superficie pavimentata; pertanto, si evidenzia che sarebbe necessario prevedere un ampliamento della superficie finestrata, valutandone la possibilità nel rispetto delle verifiche statiche della struttura in muratura portante. Laddove non fosse possibile, per rendere il locale abitabile dovrà essere prevista la realizzazione di un piccolo vano interno destinato a ripostiglio al fine di ridurre la superficie pavimentata nel limite di 8 volte la superficie finestrata.

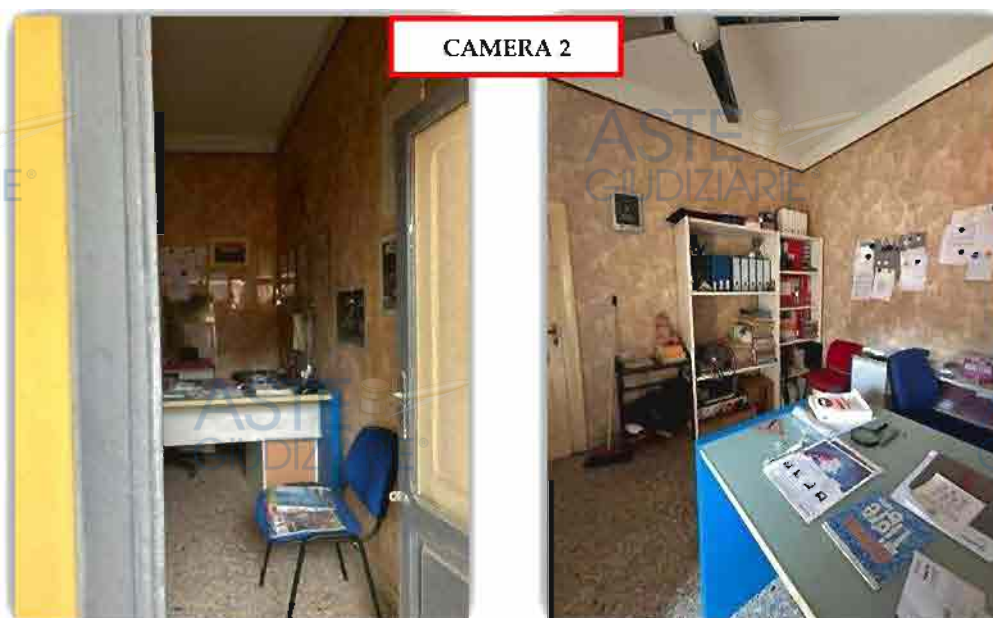
- la camera 2, di forma quadrata, si presenta illuminata naturalmente ed areata esclusivamente dalla porta di accesso ed è caratterizzata da una pavimentazione con lastre di graniglie di marmo di forma quadrata e di colore beige e dalle pareti rivestite con parati a tutt'altezza di colore beige decorati.

- non può essere destinato né a locale soggiorno né a camera da letto matrimoniale in quanto presenta una superficie pari a 11,70 mq, inferiore a 14,00 mq (come indicato nell'art. 2 del D.M.);
- rispetta i requisiti minimi di areazione e illuminazione indicati nell'art. 5 del decreto.

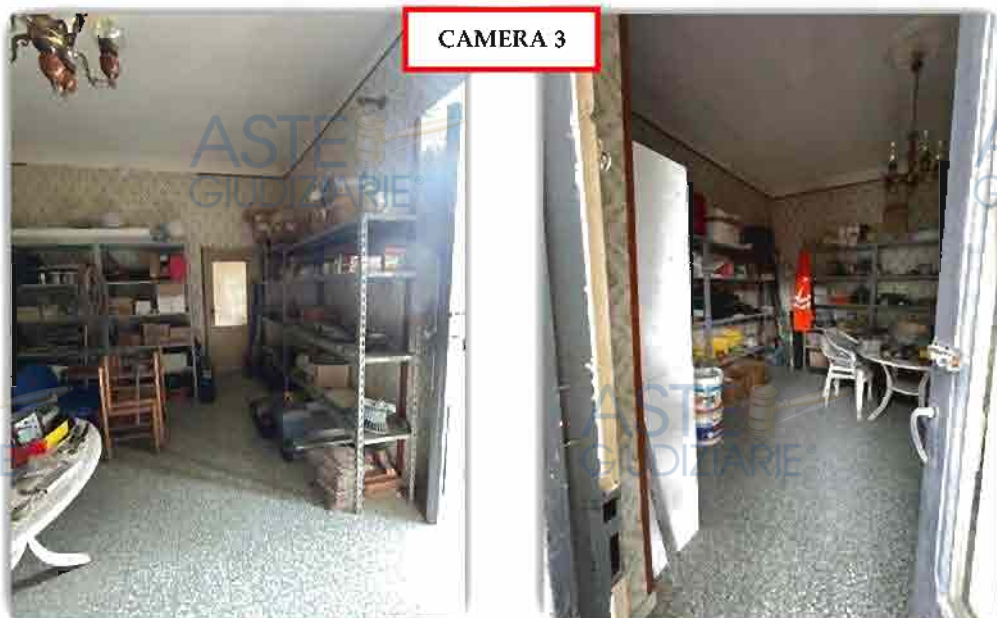
Si evidenzia che sul lato nord del balcone, vi è un'area, adiacente alla porta finestra della camera 3, in cui probabilmente era presente un locale bagno (indicato nella planimetria catastale) che, al momento dell'accesso, non era presente.

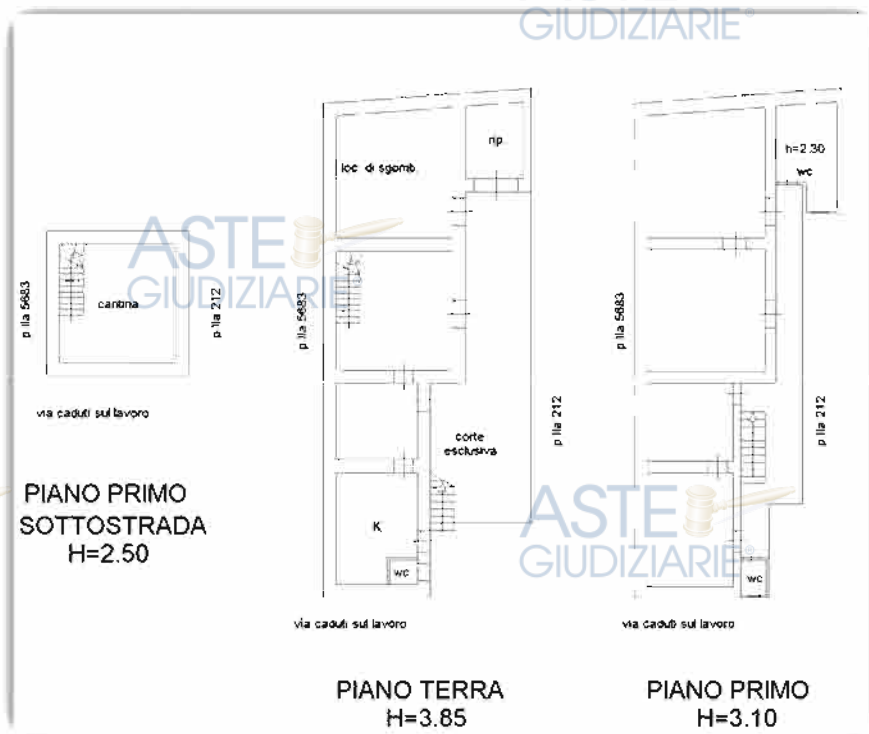
Planimetria catastale in atti dal 27/01/1967 – F. 5 p.lla 312 Sub 4

I tre subalterni in data ...OMISSIS...sono stati soppressi e fusi catastalmente in un unico subalterno, generando quindi il subalterno 4 della particella 312 al foglio 5, di cui se ne riporta la planimetria catastale.

Si evidenzia in primo luogo la presenza di un vano sottostrada, che probabilmente, atteso che la realizzazione "ex post" sarebbe da escludere, risulta essere compresa tra gli accessori e le pertinenze a cui fanno riferimento gli atti di provenienza che citano:
