# TRIBUNALE DI SANTA MARIA CAPUA VETERE

Procedura n. R.G.E. 244/2023

## RELAZIONE CONSULENZA TECNICA D'UFFICIO

1. **Appartamento** alla **Via Zara n. 4** al piano terra
2. **Autorimessa** alla **Via Zara n. 4** al piano terra

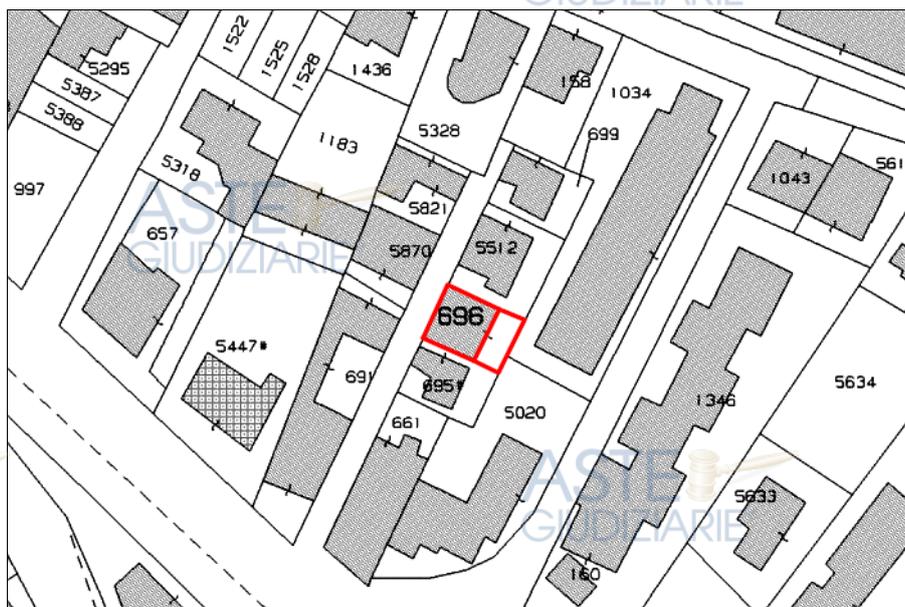
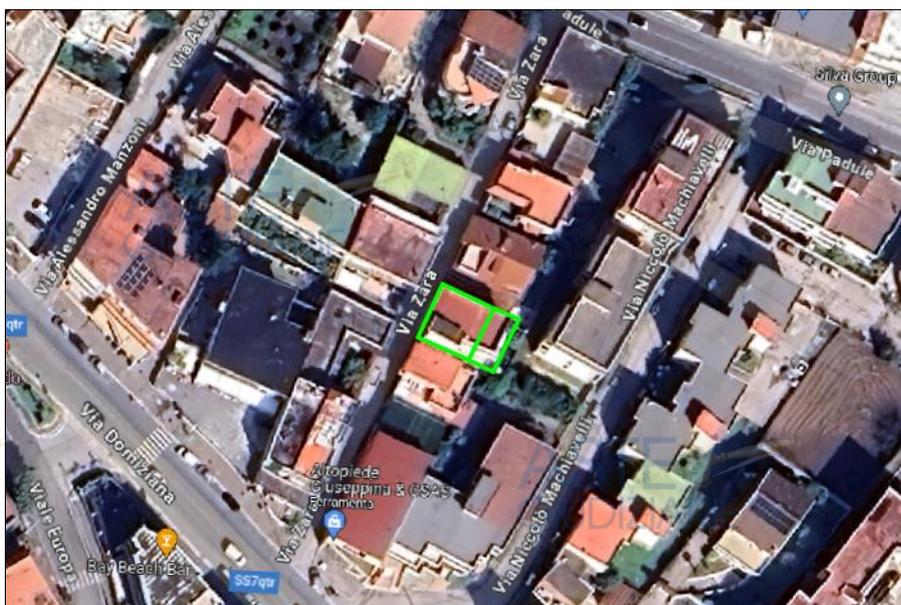
*(All. 7: Sovrapposizione mappa catastale con foto satellitare)*

Al fine dell'esatta individuazione dei manufatti pignorati, fa seguito la sovrapposizione della foto satellitare reperita mediante Google Maps con la mappa catastale relativa al fabbricato in cui ricadono gli immobili.

Le due sagome non sono perfettamente sovrapponibili. Dapprima per l'imprecisione dell'immagine satellitare, ma anche per l'inesattezza del grafico catastale, la cui sagoma del fabbricato sembra invadere la particella confinante 695. Nella realtà la sagoma del fabbricato è leggermente differente da quella rappresentata nell'estratto di mappa e non si riscontrano neanche i due corridoi cortilizi laterali.

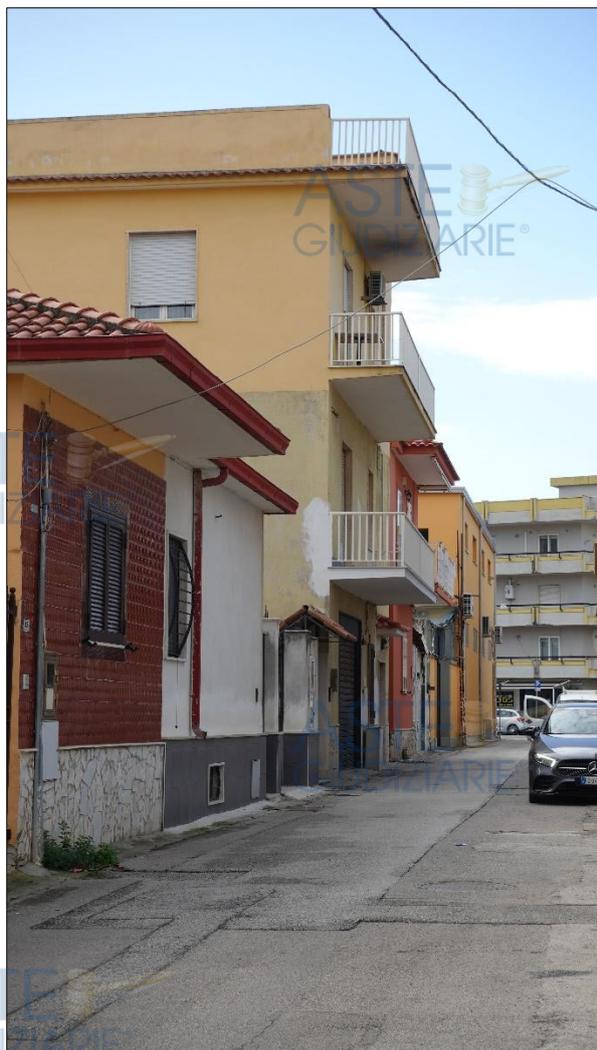
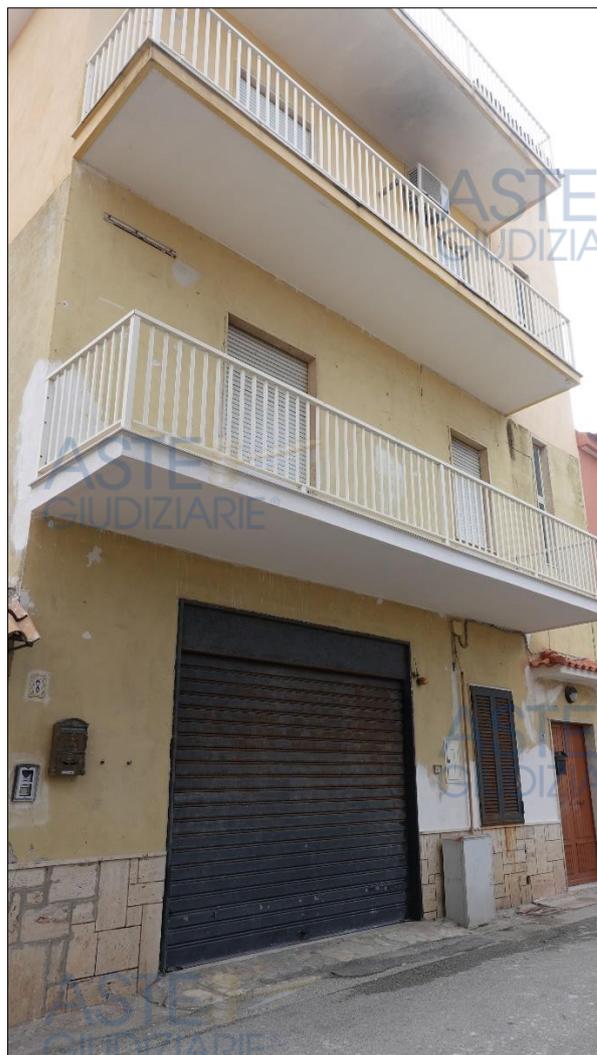
La costruzione è in calcestruzzo armato, costituita da tre livelli di piano, messi in collegamento dalla scala condominiale. L'accesso avviene dalla strada Via Zara. È rifinito con pittura di colore chiaro. Lo stato manutentivo è discreto.

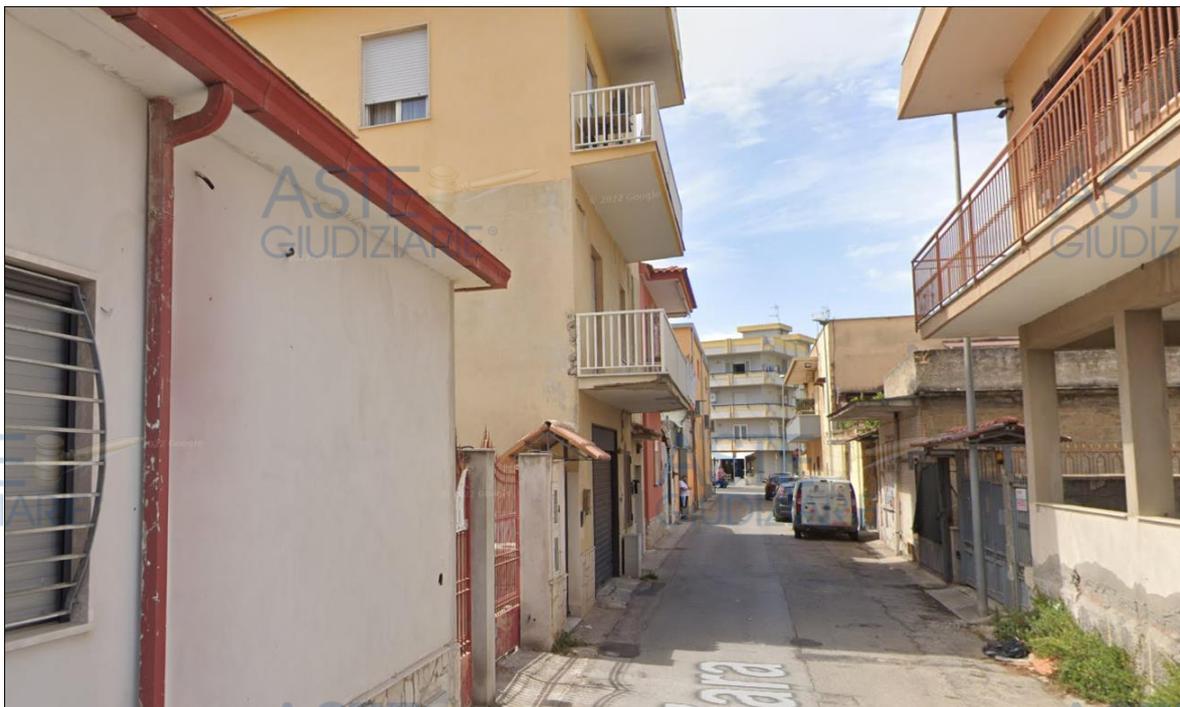
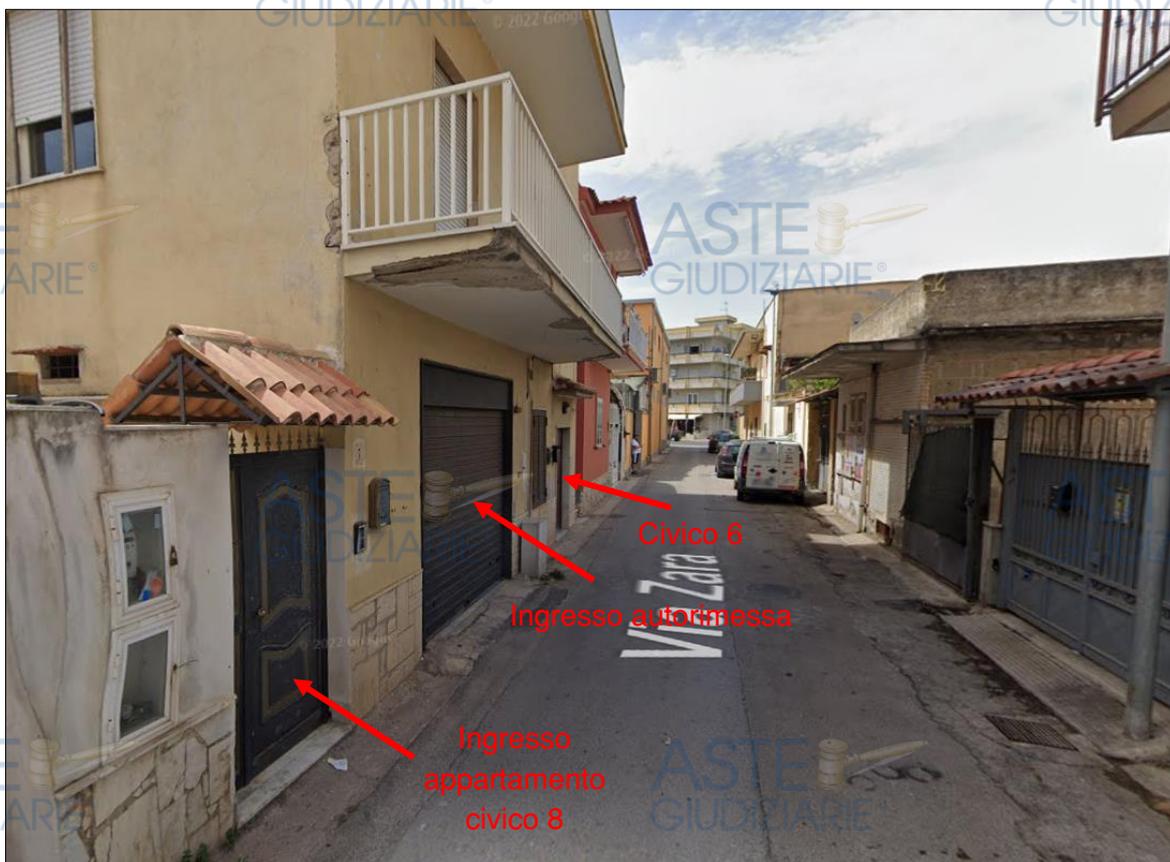
Le due unità immobiliari, pur avendo ingressi indipendenti dalla strada, si presentano fuse internamente in un unico immobile.

Nello specifico, l'accesso all'appartamento (immobile 1) avviene dal civico n. 8 di Via Zara (che conduce solo alla proprietà degli esecutati) e non dal civico n. 6 (corpo scala condominiale), come da grafico catastale. L'accesso all'autorimessa (immobile 2) avviene dalla strada, dall'apertura posta tra il civico 8 ed il civico 6. Detto locale è raggiungibile anche internamente, dall'appartamento immobile 1, con il quale risulta fuso. Risulta pertanto errato il civico riportato agli atti ed in visura catastale (n. 4).

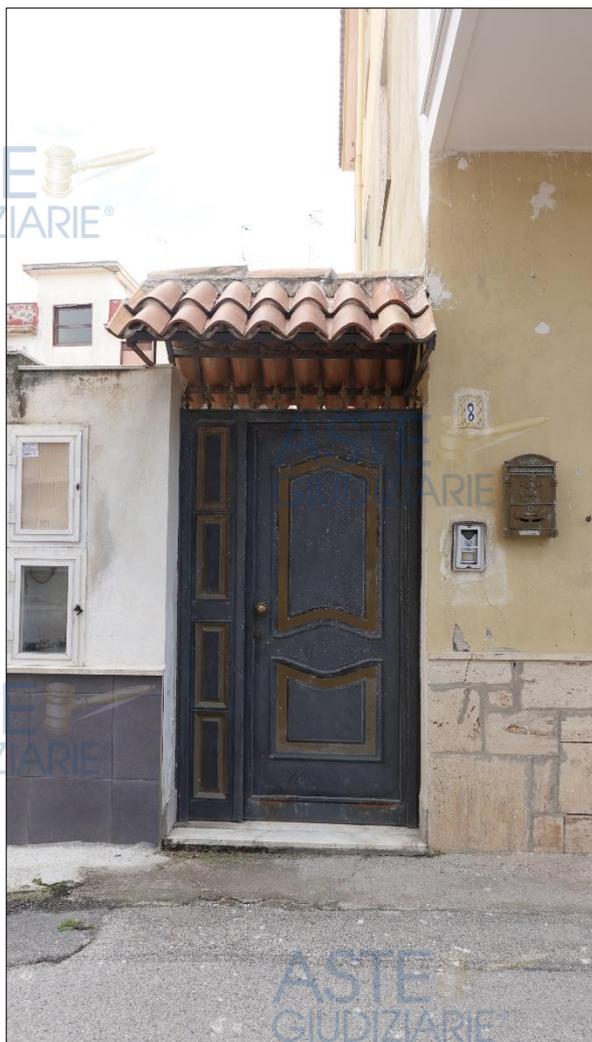
*Ingresso*

L'accesso all'appartamento avviene dalla strada, dal civico n. 8 di Via Zara. Varcato il cancello in ferro, ci si ritrova in un corridoio scoperto di pertinenza dell'immobile in oggetto, posto tra il fabbricato stesso e la proprietà confinante.

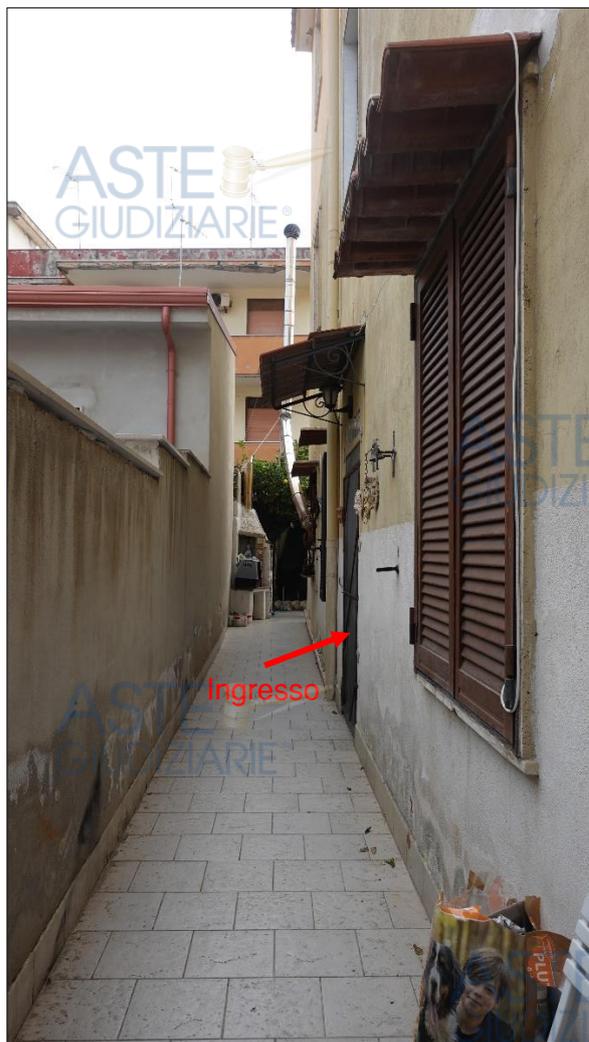
*Corridoio scoperto*

Percorrendo detto corridoio, sulla destra si incontra l'accesso all'appartamento, mentre in fondo si raggiunge un'ampia area esterna, pavimentata, nonché un ulteriore corridoio pertinenziale, che costeggia il lato sud-ovest del fabbricato, ove è ubicato l'accesso ad un pozzo in comunione con

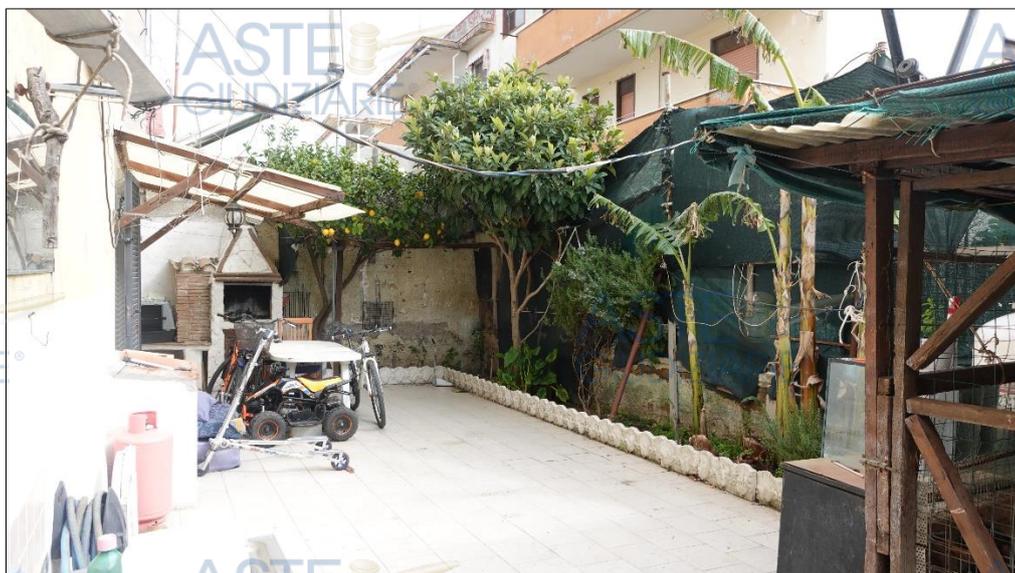
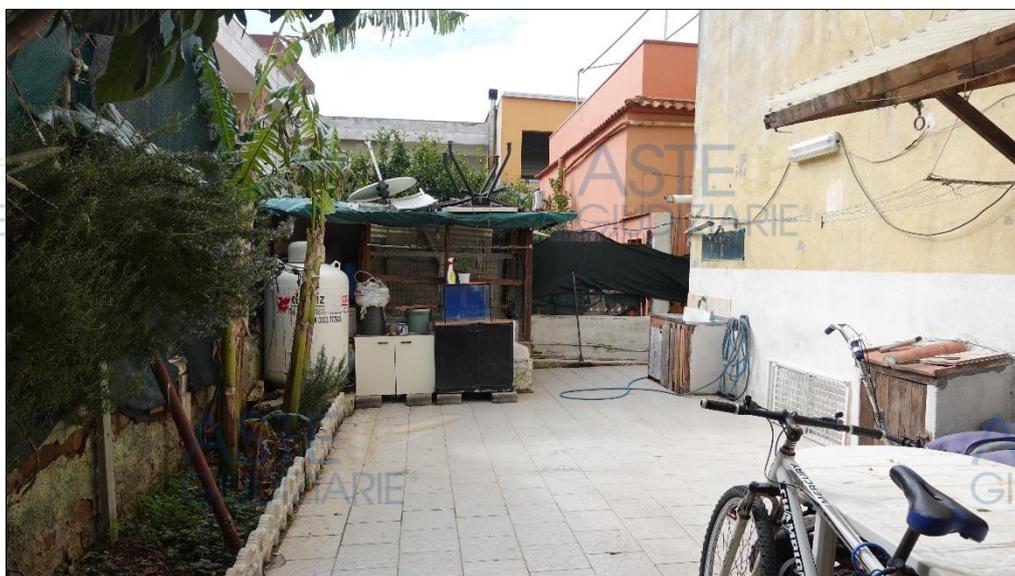
*Cortile sul retro*

gli altri condomini del fabbricato, tutte nella disponibilità degli esecutati, come dichiarato nel verbale di sopralluogo.

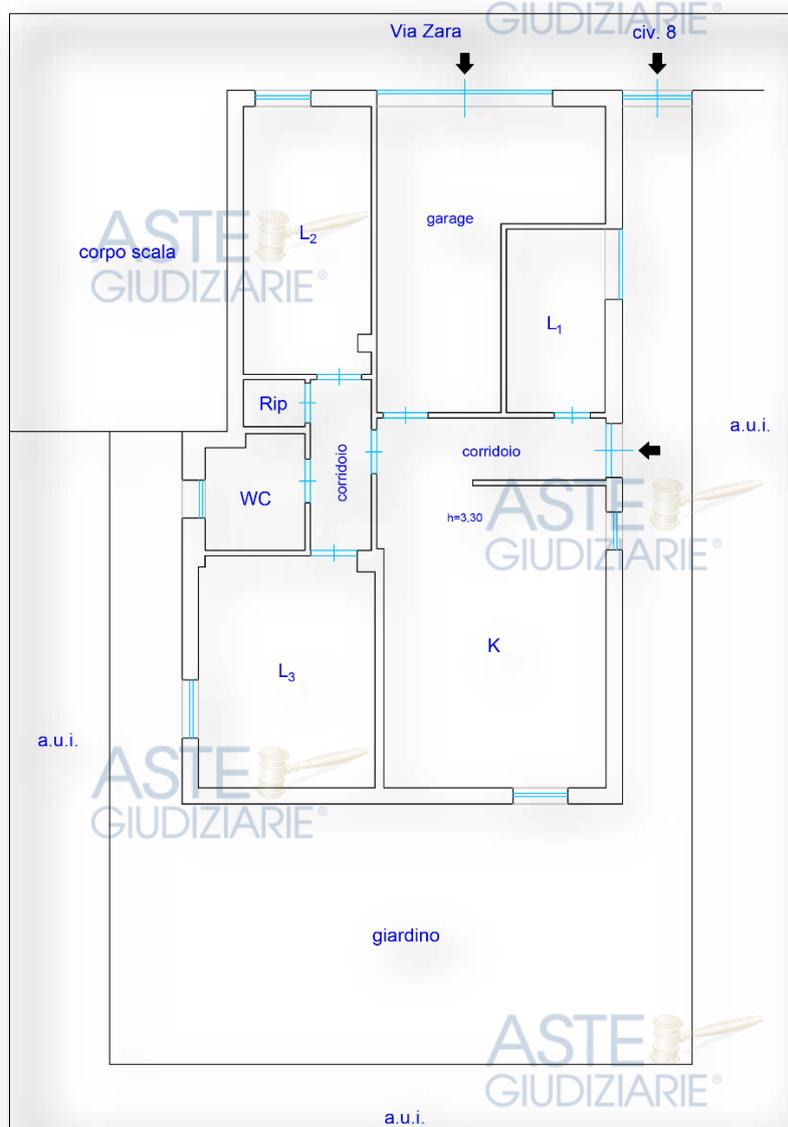
(All. 8: Planimetria stato attuale immobili 1-2; All. 9: Rilievo fotografico immobili 1-2)

L'immobile in esame è un appartamento di circa 70 mq, di proprietà degli esecutati, nella misura di 1/2 ciascuno. Esso è pignorato per intero. Dotato di area di pertinenza esterna, di circa 80 mq. Si sviluppa su di un solo livello. È occupato dagli esecutati. Si presenta in discreto stato di manutenzione. Consta di cucina, tre camere da letto, un bagno, un piccolo ripostiglio. È direttamente collegato con il vano destinato a deposito/garage, immobile 2, il cui accesso avviene anche dalla strada.

Con l'ausilio della planimetria riportata di seguito e con il supporto del rilievo fotografico si può meglio comprendere la distribuzione e lo stato attuale dell'appartamento.

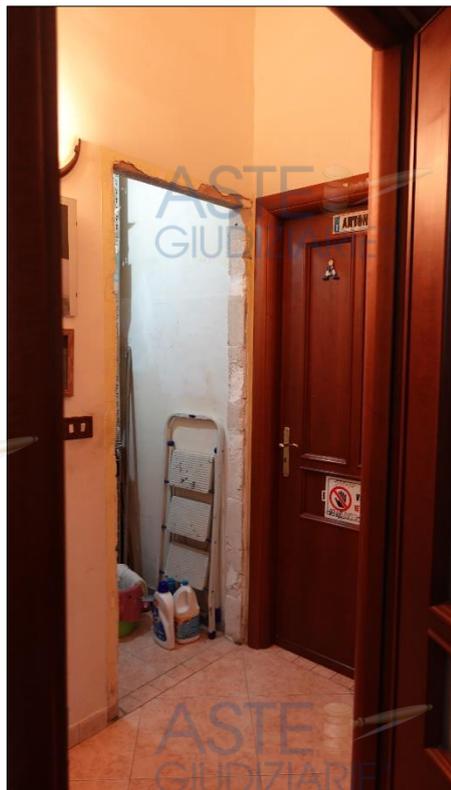
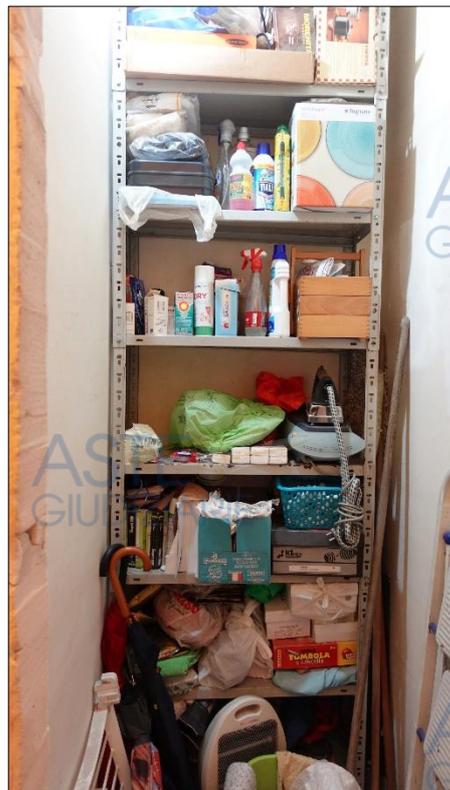
Ripostiglio

Ogni vano è dotato di un'apertura, a meno della cucina che ne ha due e a meno del ripostiglio che è cieco. L'altezza dei vari ambienti è di circa 3,30 m. Le pareti perimetrali sono spesse circa 30 cm, i tramezzi interni circa 10 cm. Le porte interne sono in legno, solo una è mista a vetro. Il ripostiglio è privo di infisso. Gli infissi esterni sono in alluminio, affiancati da napoletane in ferro. Le **finiture** sono di discreta qualità. Tutti gli ambienti sono rifiniti, sia a parete che a soffitto, con pittura di colore chiaro. Il bagno è rivestito con piastrelle fino a metà altezza.

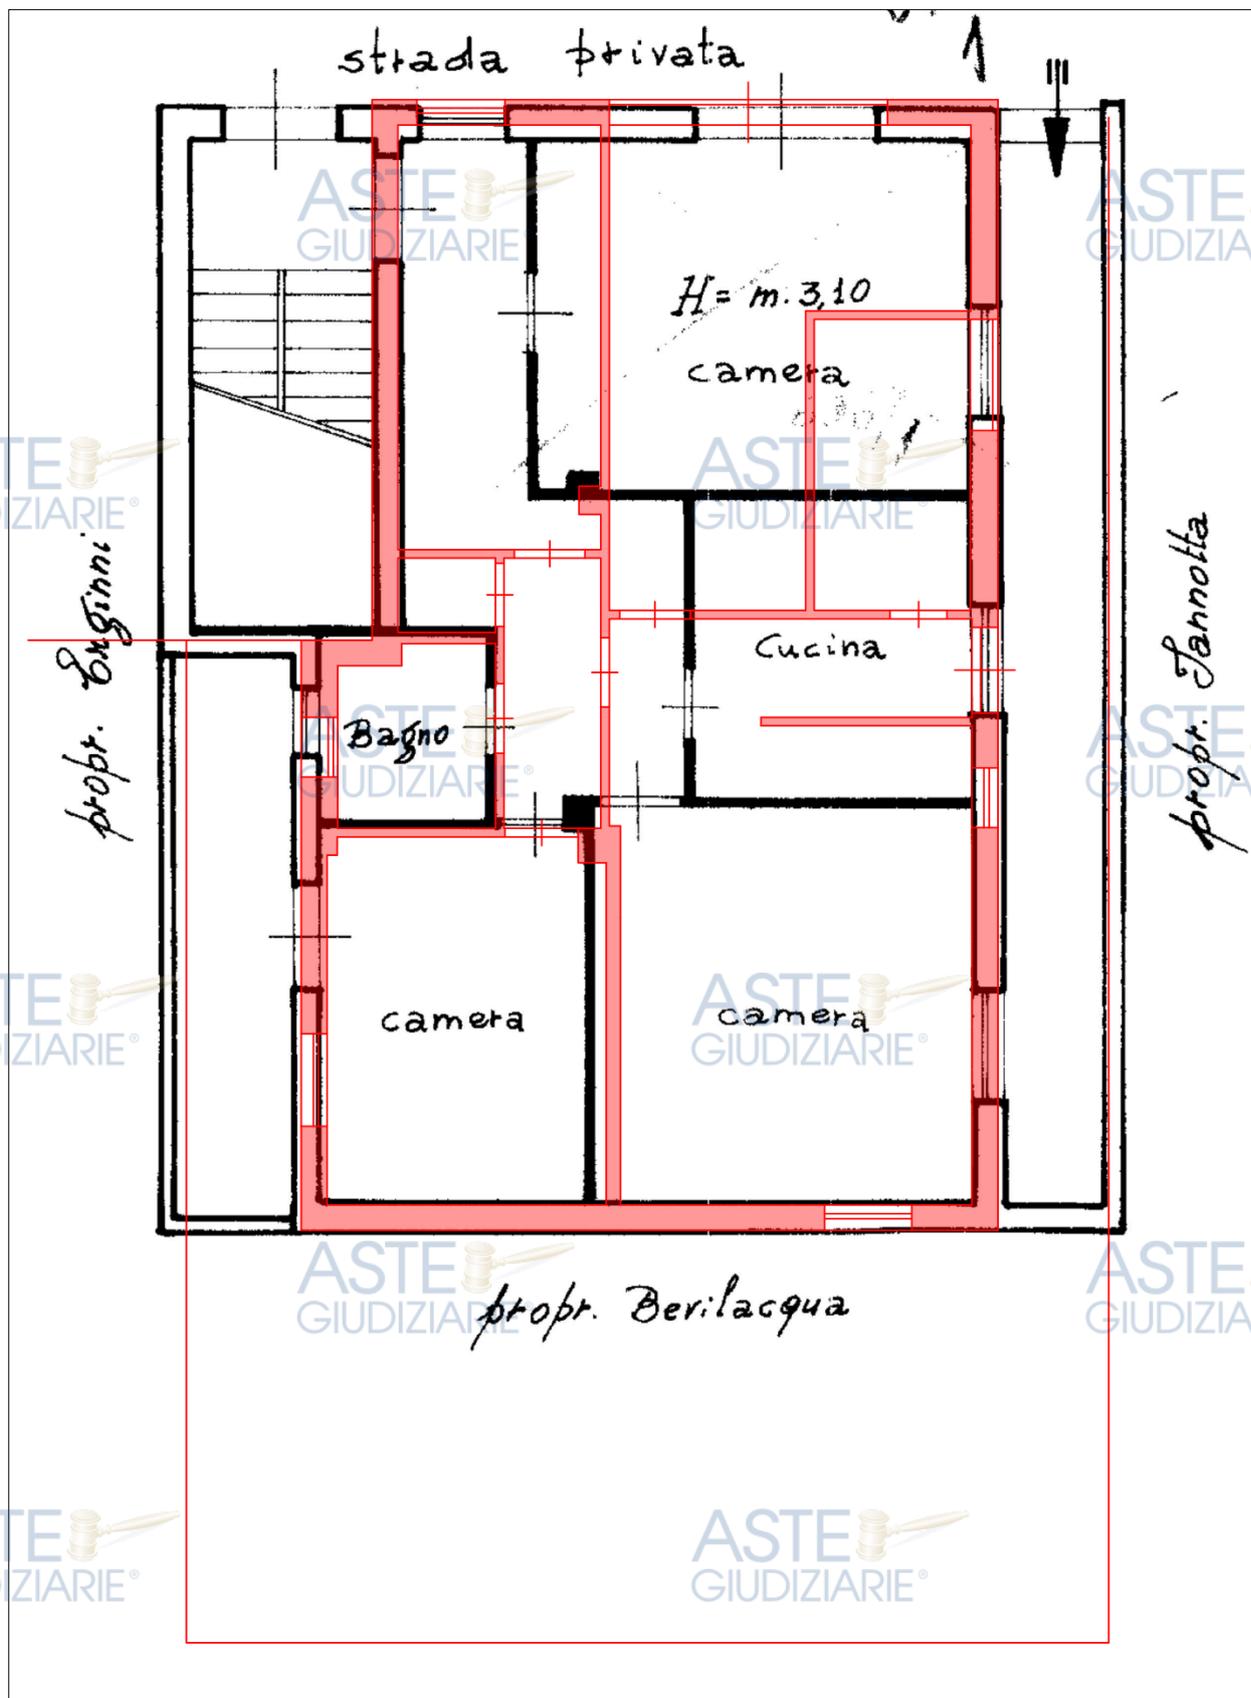
Con il supporto della sovrapposizione tra la planimetria catastale e lo stato dei luoghi (in rosso), sono facilmente leggibili le difformità che emergono.

Dalla sovrapposizione emergono le seguenti difformità:

1. fusione delle due unità immobiliari (immobile 1 e 2)
2. diversa consistenza delle due unità immobiliari
3. diversa distribuzione degli spazi interni
4. variazioni delle aperture
5. annessione dell'area di pertinenza retrostante

Per quanto attiene la quantificazione dei costi per l'eliminazione delle difformità riscontrate, si rimanda la risposta al quesito n. 6.

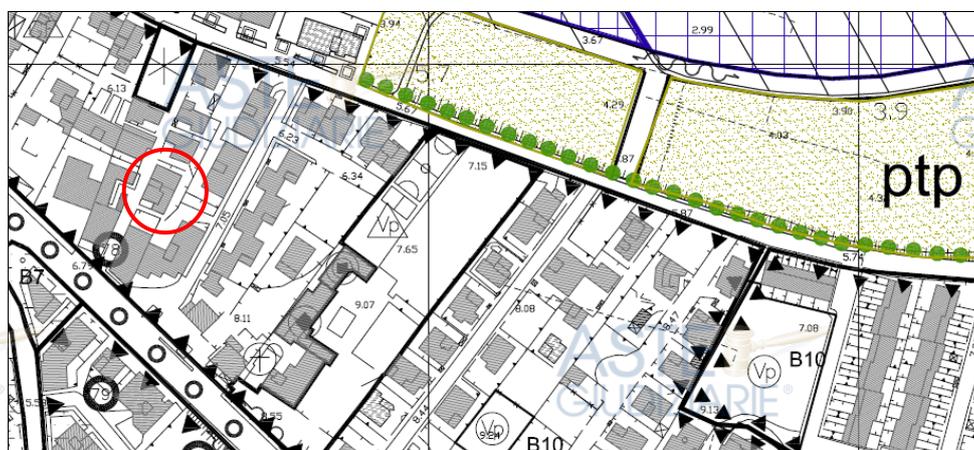
Zonizzazione

Il fabbricato in oggetto è posto a ridosso, ma oltre, la fascia costiera. In tal caso, qualsiasi intervento di modificazione non deve essere sottoposto al parere della competente Amministrazione.

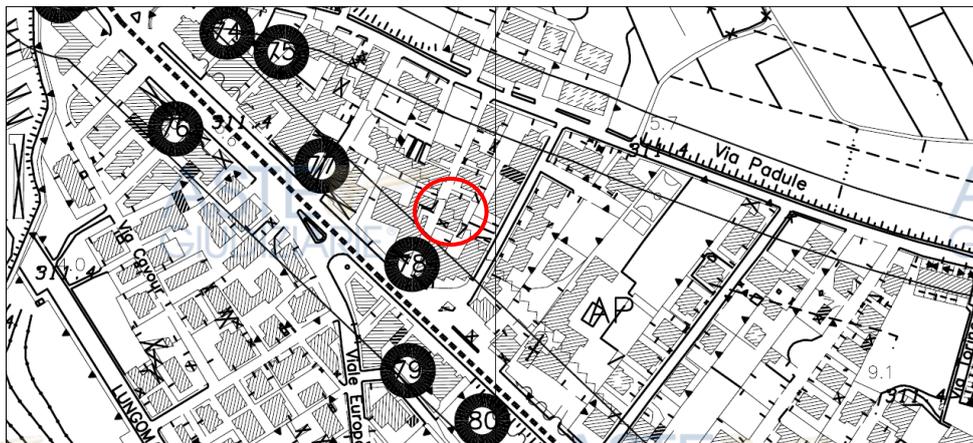
Vincoli

Non risultano vincoli sull'area in questione.

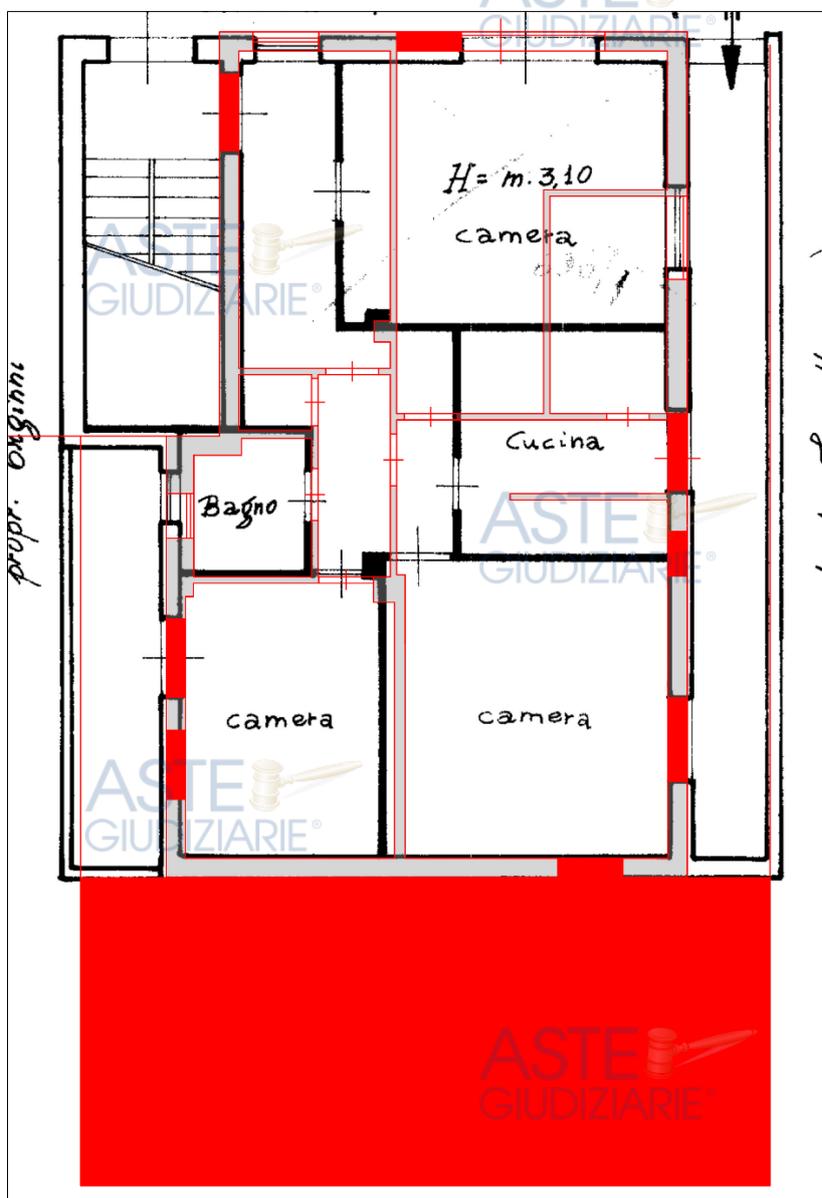
Come già anticipato in risposta al quesito n. 3, le difformità che emergono dal suddetto confronto sono:

1. fusione delle due unità immobiliari (immobile 1 e 2)
2. diversa consistenza delle due unità immobiliari
3. diversa distribuzione degli spazi interni
4. variazioni delle aperture
5. annessione dell'area di pertinenza retrostante

Per quanto esposto, in assenza di titoli autorizzativi, l'attuale stato dei luoghi è conseguenza delle modifiche apportate in tempi evidentemente recenti.

Non tutte le modifiche apportate sono sanabili.
