**Tribunale di Santa Maria Capua Vetere**

**Relazione di Stima del Compendio Immobiliare**

**LOTTO n. 4**

Tecnico incaricato dott. arch. Raffaella Campo

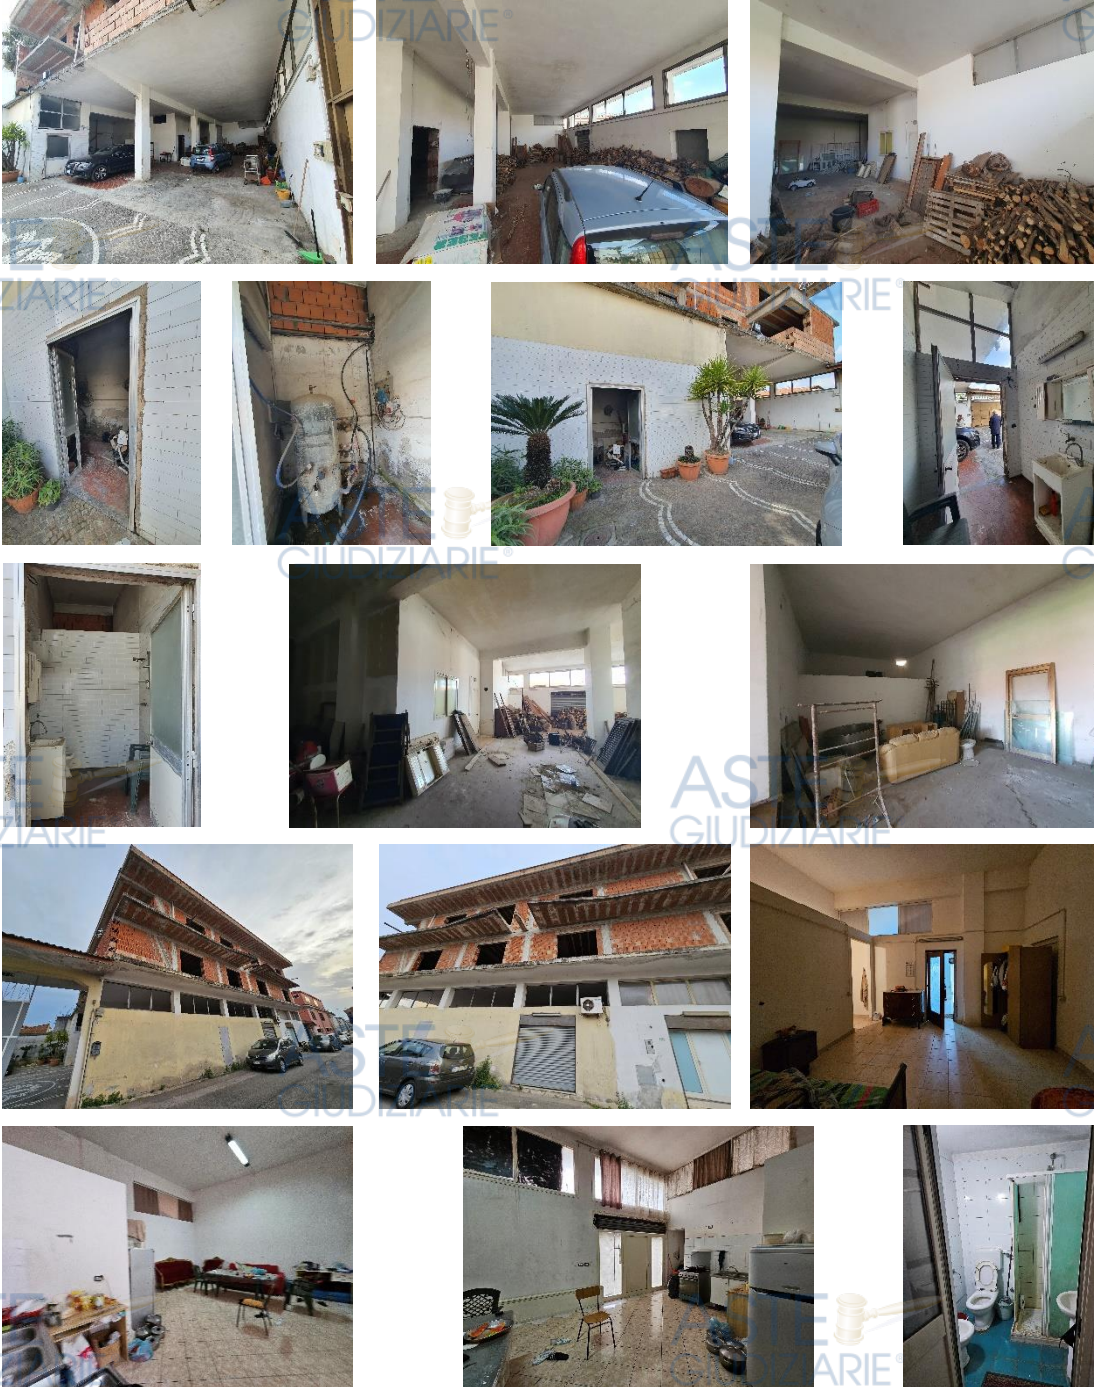
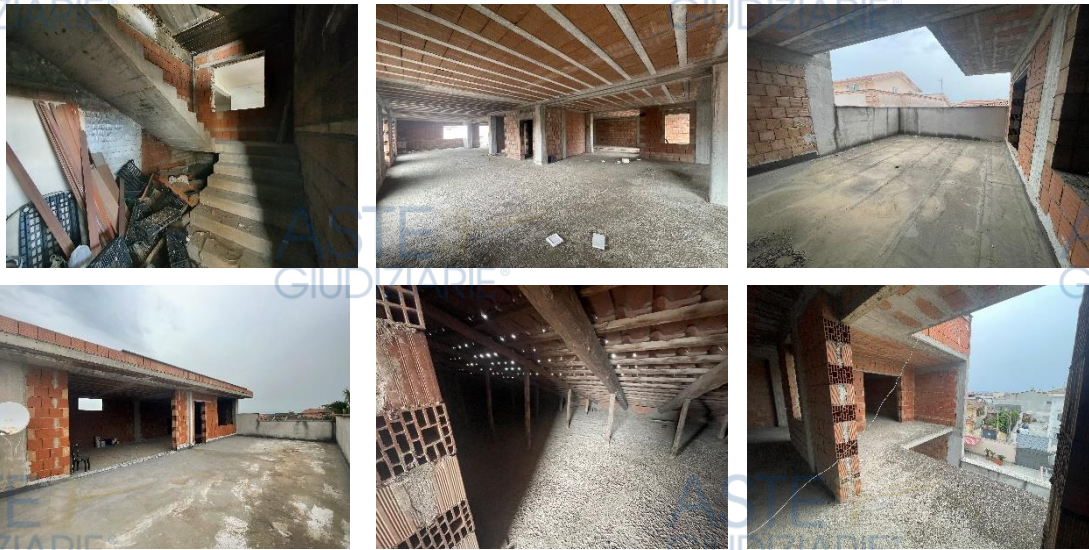
Il bene pignorato è, nei fatti, un manufatto edilizio pluripiano, destinato a deposito al piano terra ed allo stato grezzo ai piani superiori (questi abusivi). L'edificio è ubicato su un lotto a pianta trapezoidale, sul quale insiste anche un ulteriore fabbricato, all'estremità opposta, con affaccio sulla via Vaticale, con interposta un'area cortilizia interna. Il manufatto edilizio si sviluppa su quattro livelli: piano terra, piano primo, piano secondo e terzo sottotetto. Il corpo di fabbrica è stato realizzato con struttura portante in calcestruzzo armato, ha un grado di finitura medio al piano terra, con le facciate intonacate, mentre gli altri piani, come anzidetto, sono allo stato grezzo, con la sola struttura portante e la muratura perimetrale, con balconi aggettanti e la copertura a falde inclinate. Nel complesso il manufatto edilizio è in buono stato di conservazione.

Lo stato di conservazione interno del deposito al piano terra è sufficiente, stante la destinazione d'uso, con finiture di discreta qualità.
