**Tribunale di Santa Maria Capua Vetere**

*n° 253/2022 del R.G.E.*

**Relazione di Stima del Compendio Immobiliare**

**LOTTO n. 3**

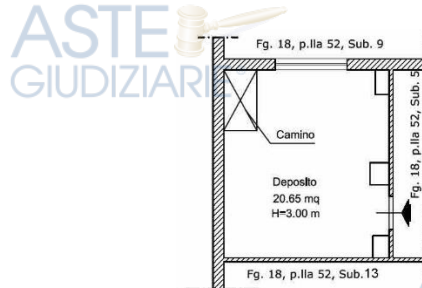
Sub. 7 – porzione al piano terra

#### Vano al piano terra

Si accede alla porzione di immobile posto al piano terra, destinato a deposito, dall'androne di cui al sub. 5, attraverso una porta.

L'immobile è composto da un unico vano, dotato di una finestra con affaccio ad ovest, sul cortile comune di cui al sub. 9. Vi è un camino.

Lo stato di conservazione interno del deposito è sufficiente, stante la destinazione d'uso, con finiture di discreta qualità.

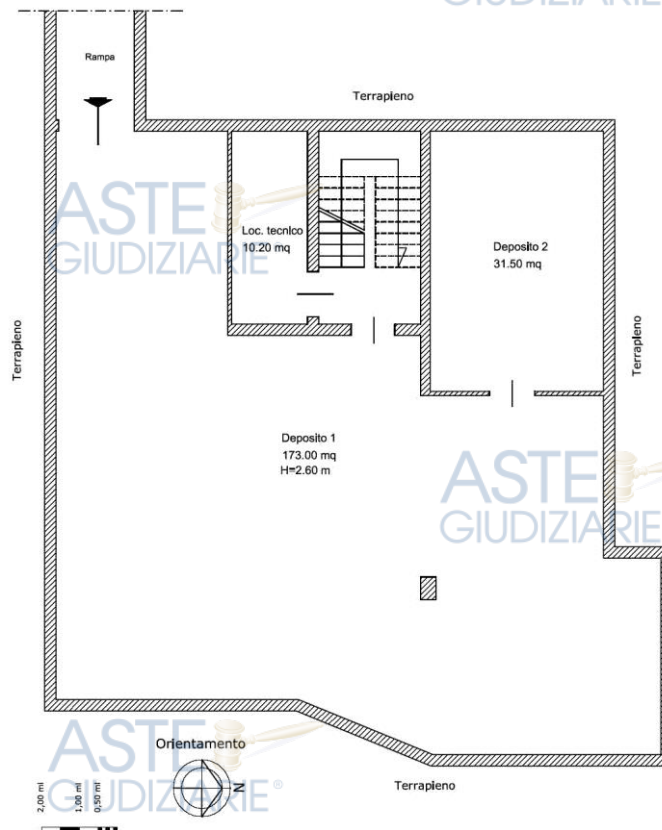
Sub. 7 – porzione al piano interrato

### ***Vani al piano interrato***

Si accede alla porzione di immobile posto al piano interrato, destinato altresì a deposito, sia da una rampa dal cortile comune di cui al sub. 9, sia scendendo le scale di cui al sub. 5, bene comune, attraverso una porta.

L'immobile è composto da un vano ampio e da un secondo di minori dimensioni, oltre ad un vano tecnico cui si accede dal livello interrato del vano scale di cui al sub. 5.

L'unico affaccio è ad ovest, sulla rampa nel cortile.

Lo stato di conservazione interno del deposito è appena sufficiente, essendo privo di rifiniture, ossia allo stato grezzo.

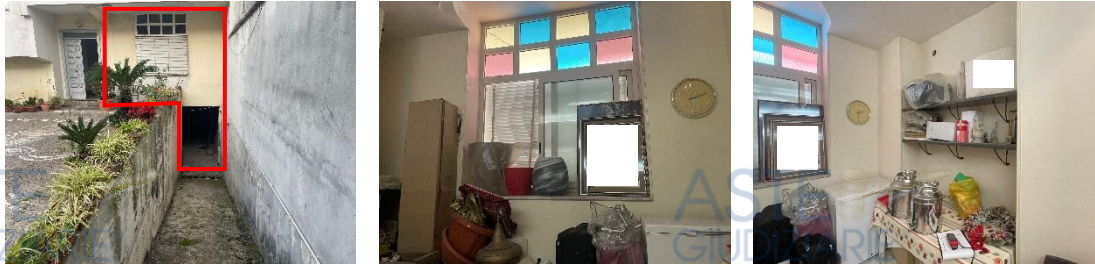
*Porta di accesso.* La porta d'ingresso, ad anta singola a battente, è in legno, in sufficienti condizioni.

*Infissi interni ed esterni.* La finestra è a doppia anta scorrevole in alluminio e vetro, dotata di sopraluce fisso suddiviso in più riquadri di piccole dimensioni.

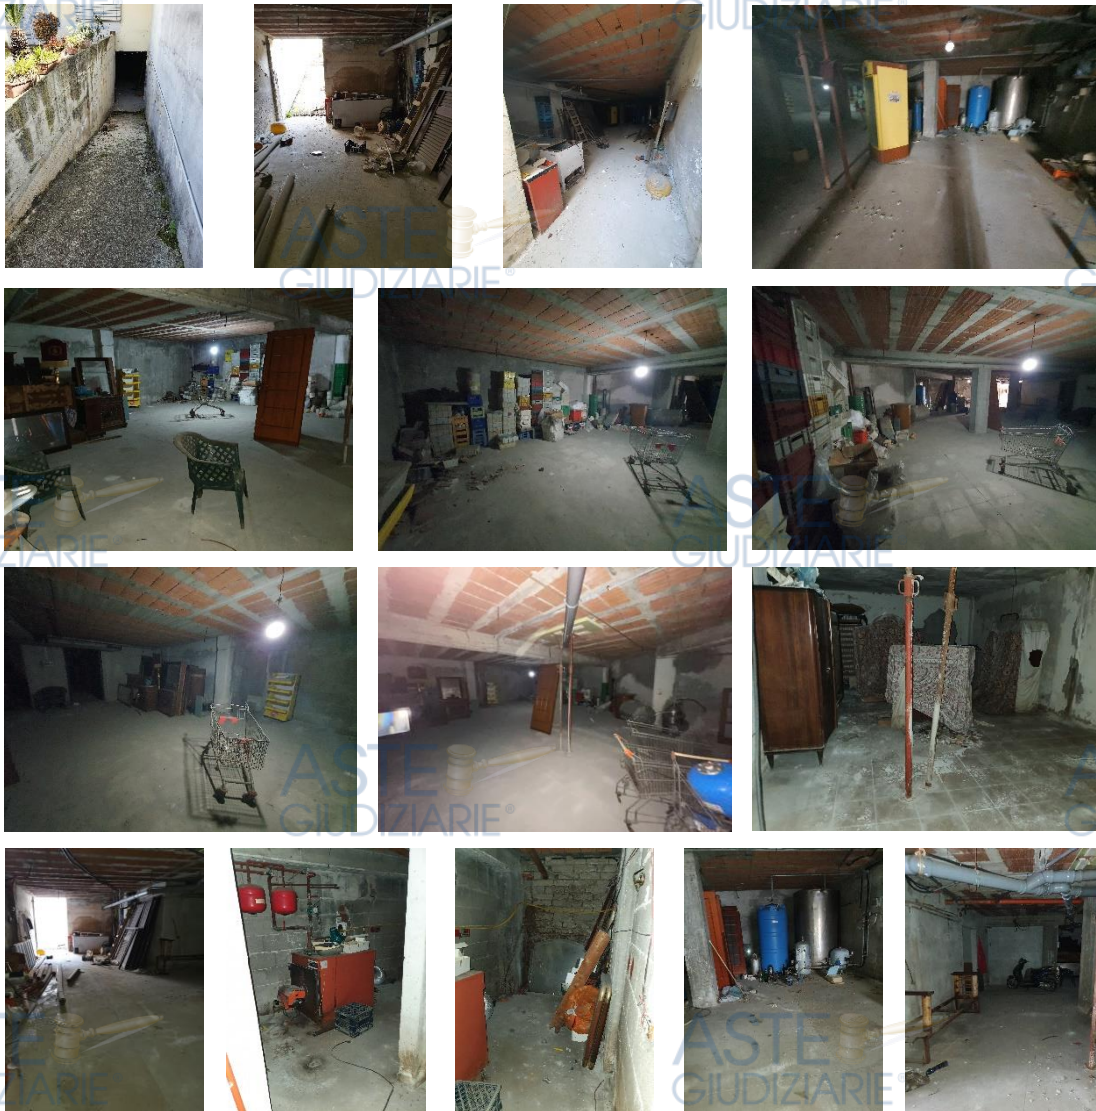
*Pavimenti e rivestimenti.* Il vano ampio ed il locale tecnico sono pavimentati con battuto di cemento, mentre il vano di minori dimensioni è pavimentato con mattonelle in cemento. Lo stato di conservazione delle pavimentazioni è sufficiente, stante la destinazione d'uso dei vani.

*Murature.* La maggior parte delle pareti è rivestita con intonaco non rifinito. Lo stato di conservazione delle murature è appena sufficiente, con presenza di segni di degrado dovuto ad umidità.

*Soffitti.* I cieli degli ambienti sono privi di intonaco, in generale condizione di sufficiente conservazione.

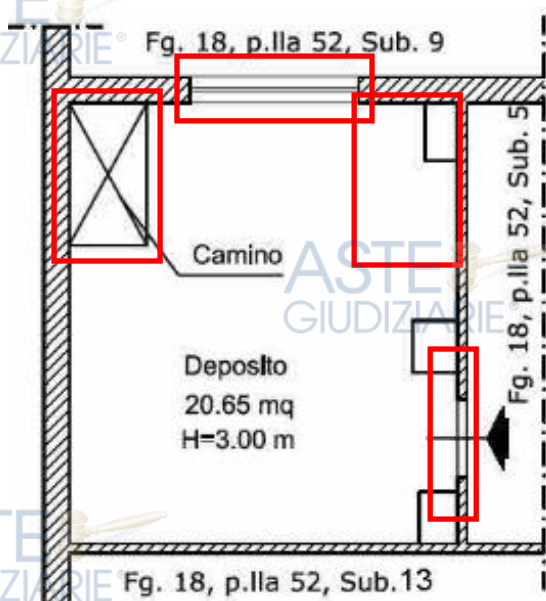
*Pianta immobile staggito (sub 7 piano terra) - Rilievo esperto*

Di fatto, per quanto concerne il locale di deposito ubicato al piano terra, si rileva l'eliminazione di un piccolo locale interno (probabilmente un wc) con conseguente chiusura del vano finestra a quest'ultimo afferente, oltre alla modifica del finestrone (ampliamento), alla realizzazione di un camino e del varco di accesso dall'adiacente subalterno 5 (vano scala).

Per gli interventi ricompresi nel novero delle attività di manutenzione straordinaria e/o di ristrutturazione edilizia, la conformità urbanistico-edilizia potrebbe essere ottenuta dall'aggiudicatario mediante presentazione di pratica edilizia in sanatoria onerosa.

In ragione di tali evidenze e di conseguenziale minore appetibilità del bene da porsi in vendita, si decurterà il valore di stima di un importo forfettario, determinato in termini percentuali (si veda il paragrafo "Adegualiamenti del valore di mercato" della presente relazione).

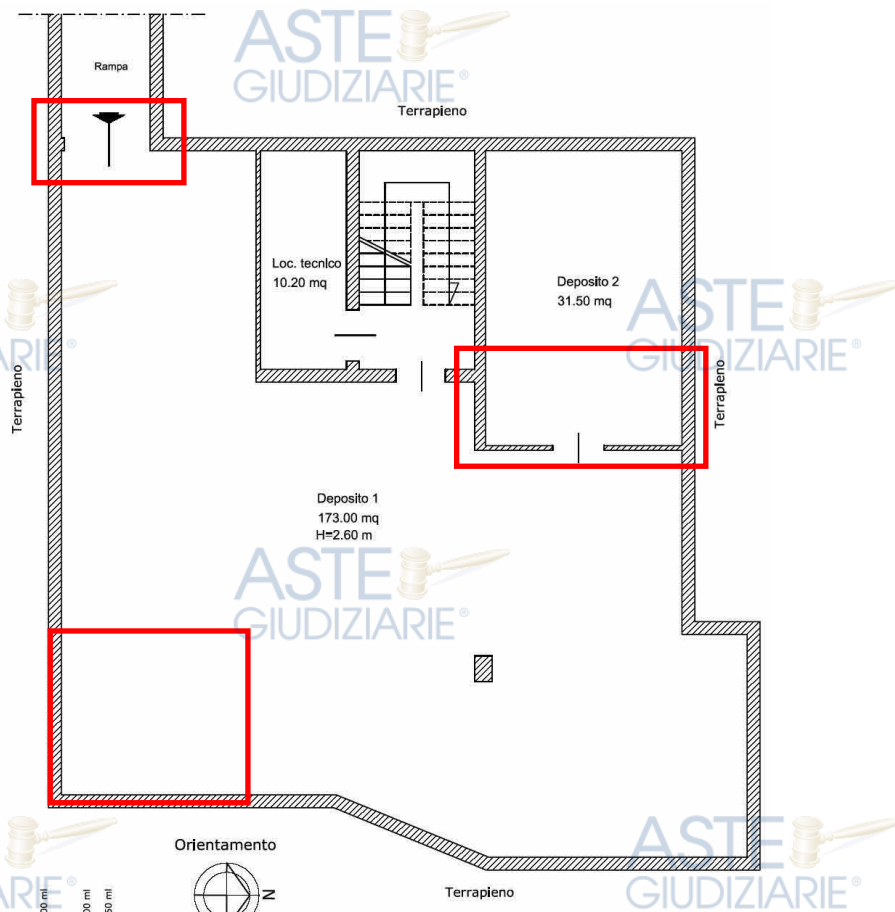
Pianta immobile staggito (sub 7 piano interrato) - Rilievo esperto

Nel locale deposito interrato si è riscontrato il restringimento del varco di accesso (in conseguenza di una realizzata minore larghezza della rampa - sub 9) nonché l'esistenza di divisorio configurante ulteriore locale di deposito interno al più ampio locale staggito, oltre all'eliminazione di un locale interno fronteggiante l'ingresso.
