TRIBUNALE DI SANTA MARIA CAPUA VETERE

G.E. dott. PELUSO Roberto
Procedura n. R.G.E. 259/2022

RELAZIONE CONSULENZA TECNICA D'UFFICIO

Appartamento sito in **Maddaloni (CE)** alla **Via San Giovanni n. 22**, al piano secondo

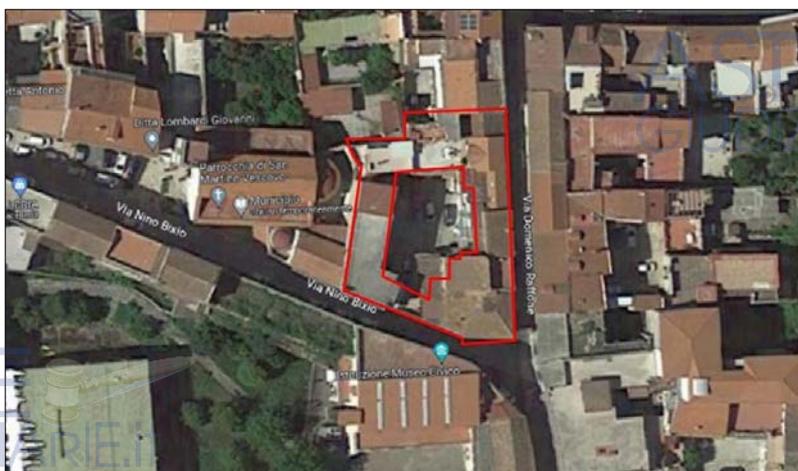
(All. 9: Sovrapposizione mappa catastale con foto satellitare)

Al fine dell'esatta individuazione del manufatto pignorato, fa seguito la sovrapposizione della foto satellitare reperita mediante Google Maps e con la mappa catastale relativa al fabbricato in cui ricade l'immobile. Non si rilevano difformità.

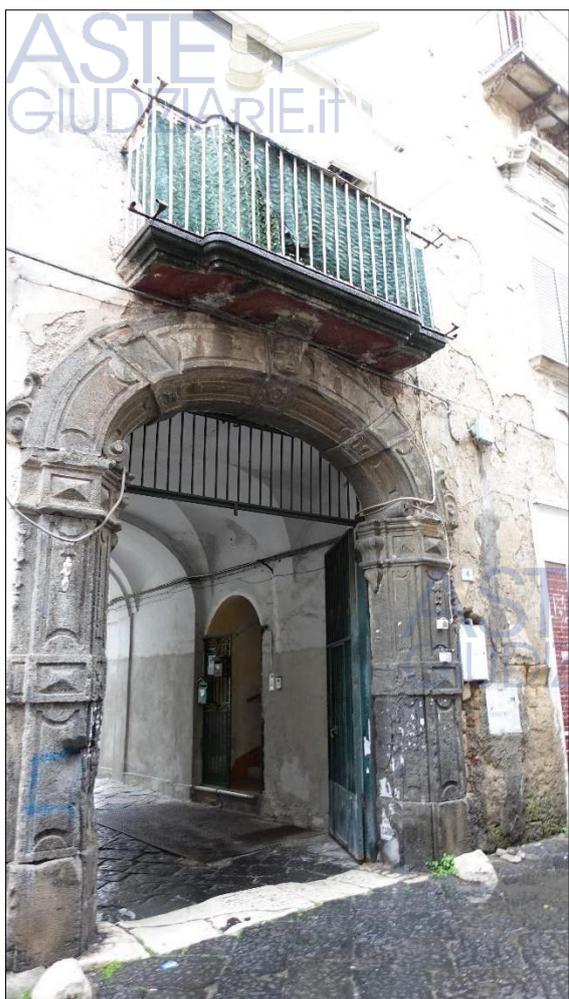
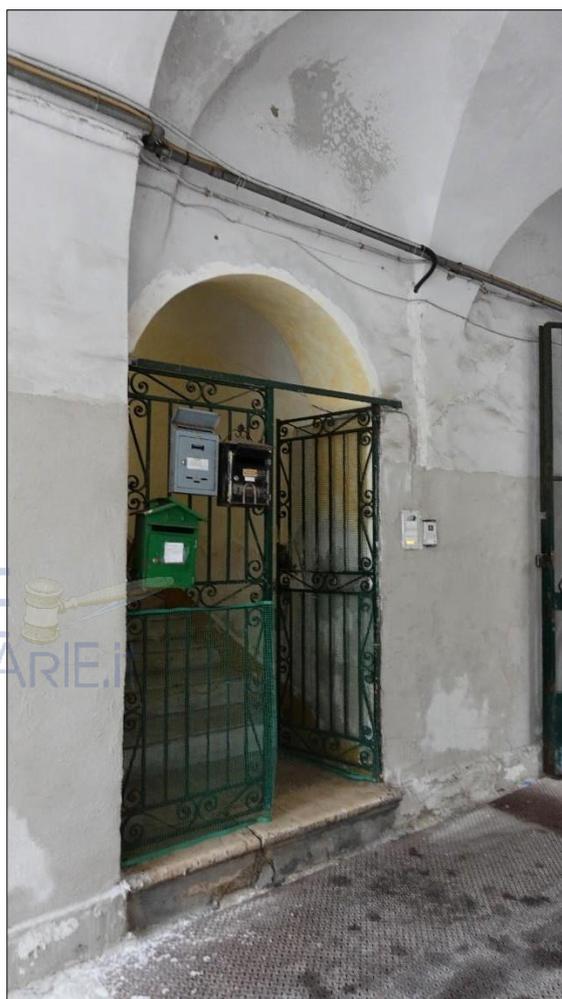
La costruzione si presenta in uno stato manutentivo piuttosto scarso. La facciata principale sulla strada è degradata e anche internamente (androne e scala) le condizioni sono piuttosto scadenti, con aree aggredite da infiltrazioni di acqua.

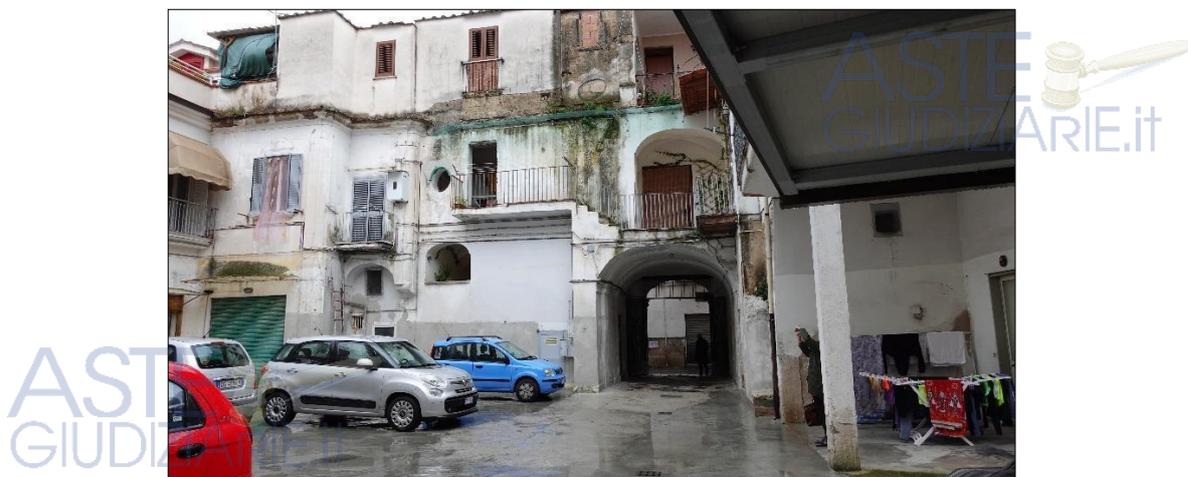
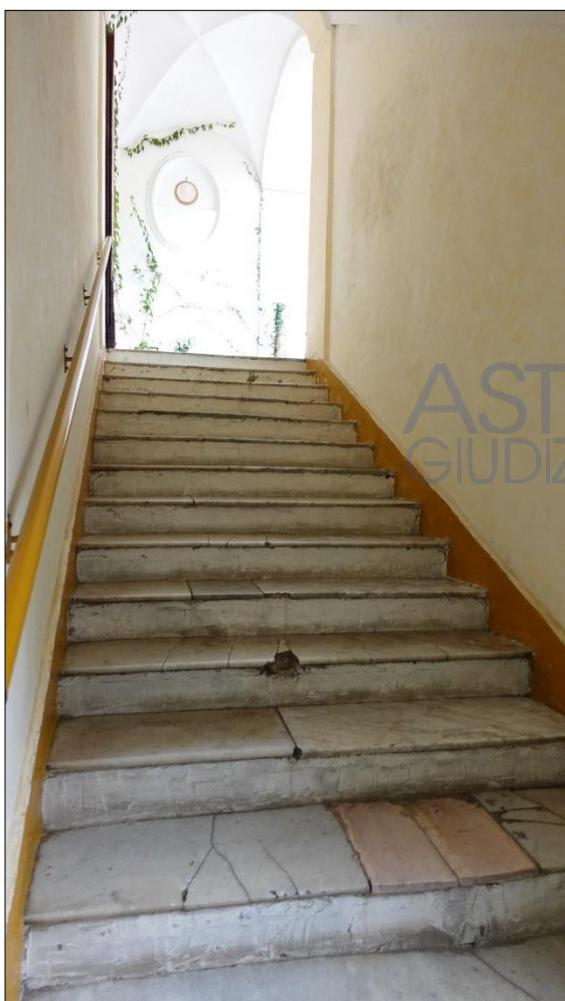
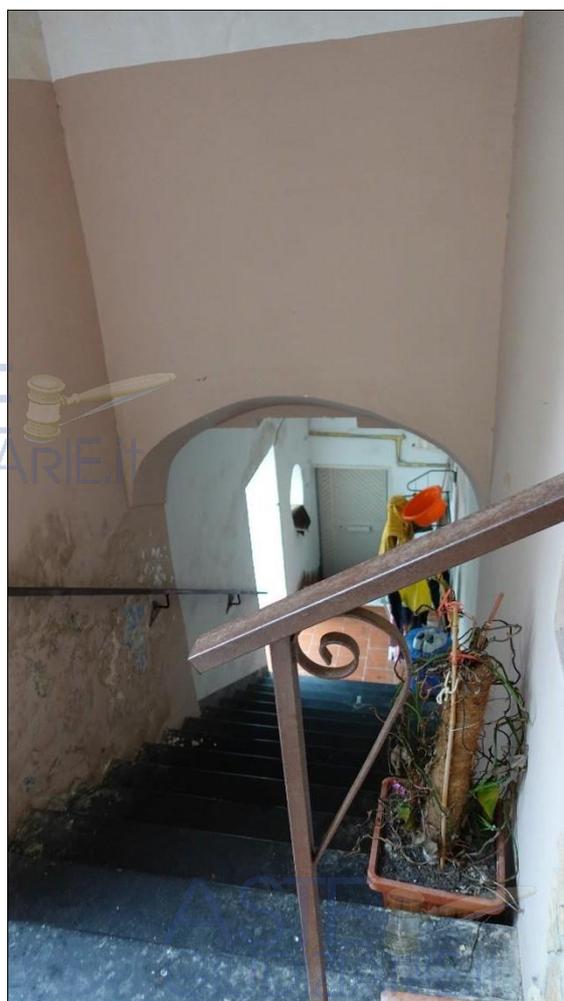
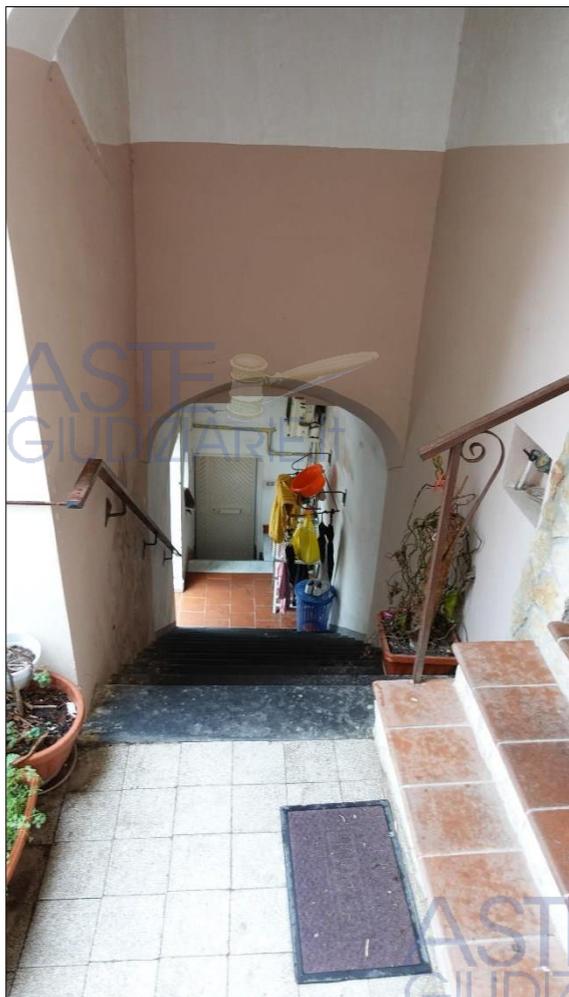
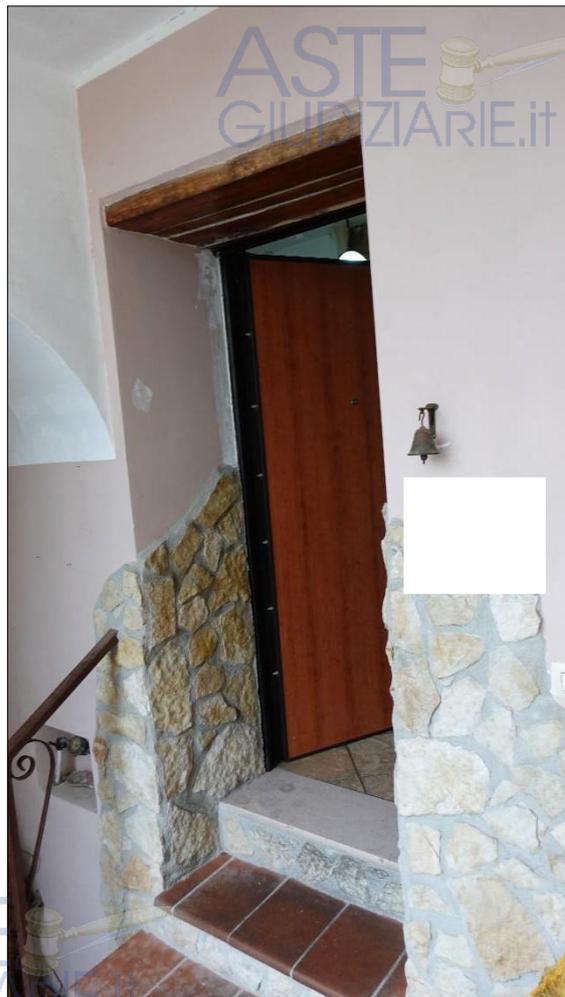
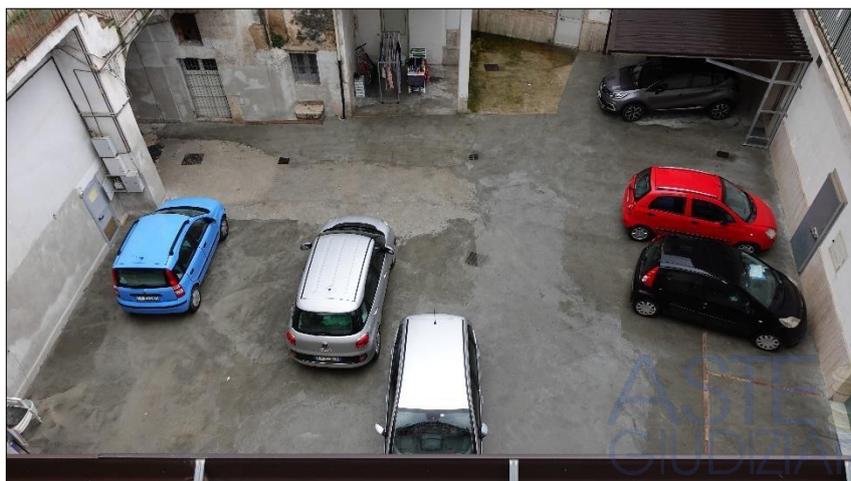
Varcato il portone di ingresso, sulla destra dell'androne è posto l'accesso alla scala condominiale che conduce alla proprietà in oggetto.

Superato l'androne, si raggiunge il cortile interno del fabbricato, accessibile anche alle autovetture.

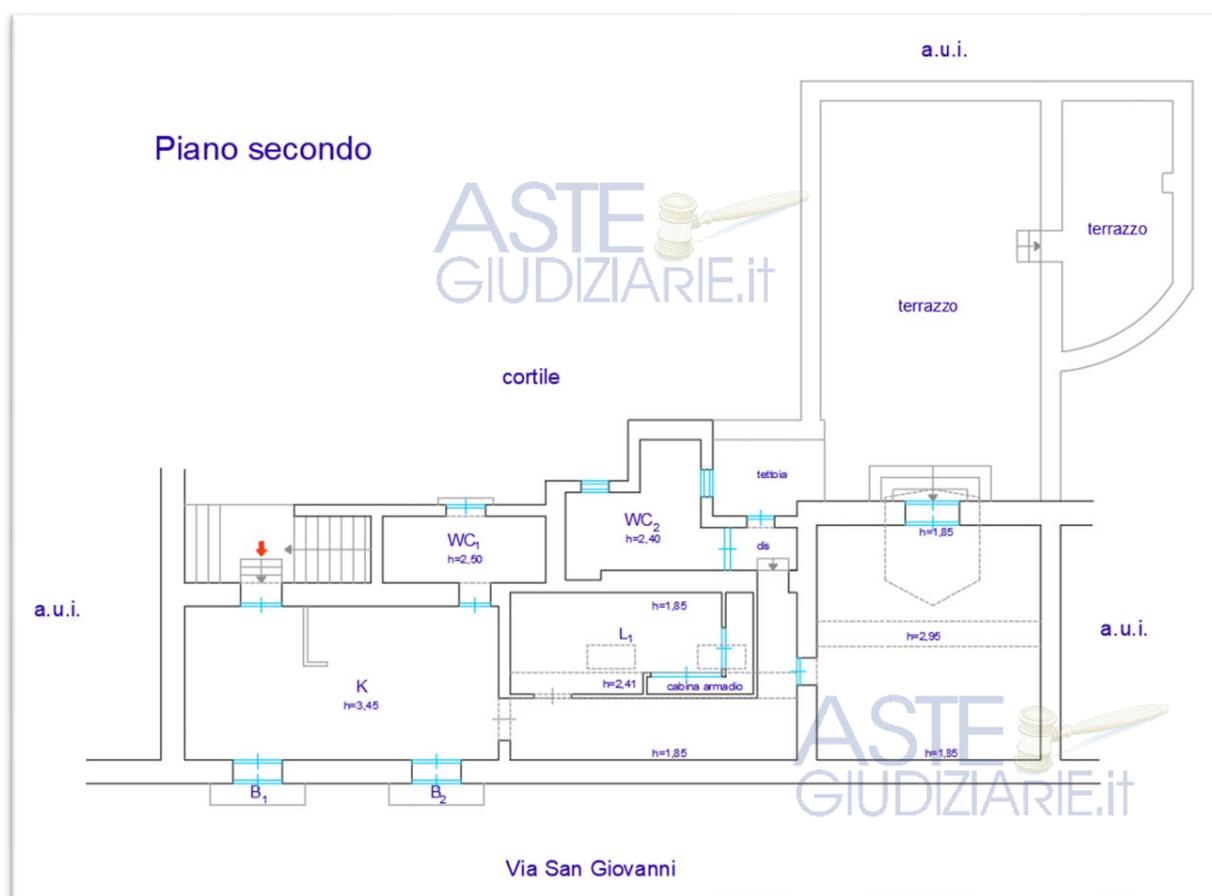
(All. 10: Planimetria appartamento stato attuale; All. 11: Rilievo fotografico appartamento)

Con l'ausilio della planimetria riportata di seguito e con il supporto del rilievo fotografico si può meglio comprendere la distribuzione e lo stato attuale dell'appartamento.

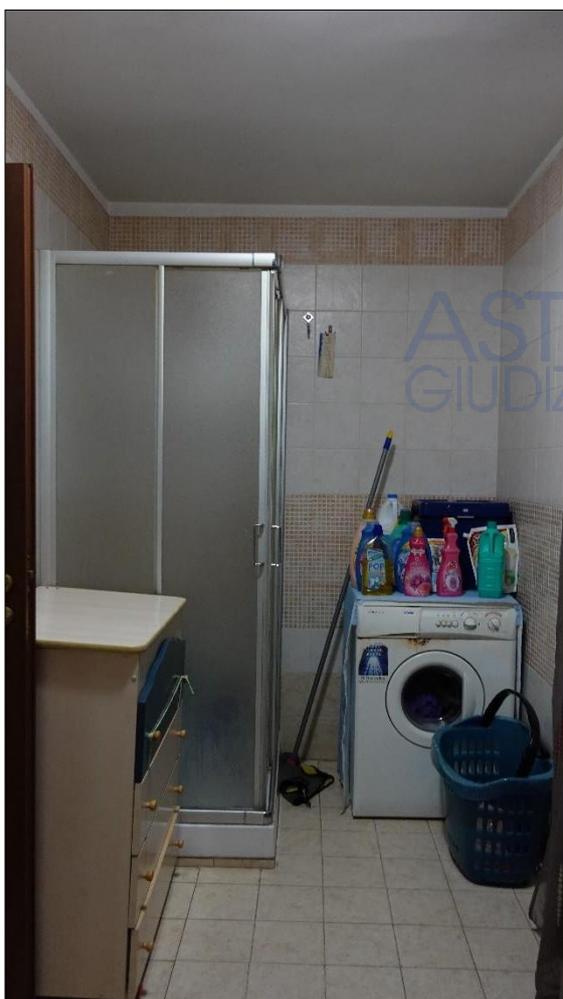
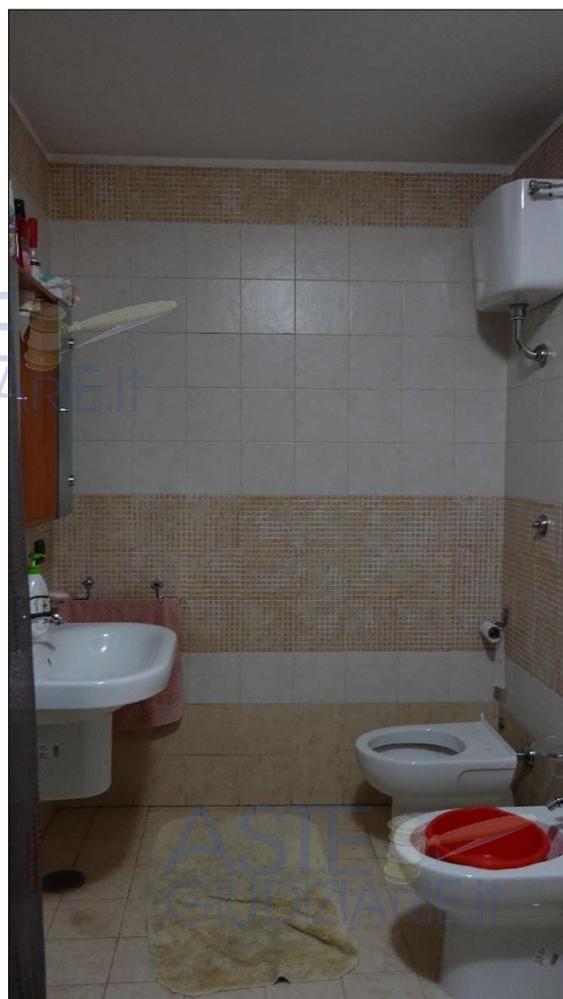
Bagno WC 1

Si sviluppa su di un solo livello. È occupato dalla Sig.ra ++++++++ e dalle due figlie di cui una minorenni. Si presenta in buono stato di manutenzione, a meno del bagno e del piccolo disimpegno, entrambi posti in prossimità del terrazzo, i quali presentano manifestazioni di infiltrazione. Consta di ampio ingresso/cucina, due camere da letto, doppi servizi, terrazzo a livello. Tutti gli ambienti presentano aperture, quali finestre, balconi e lucernari ricavati nella falda della copertura.
