# TRIBUNALE DI SANTA MARIA CAPUA VETERE

*Procedimento Civile R.G.E. N. 275/2024*

## Perizia di stima Immobiliare

APPARTAMENTO

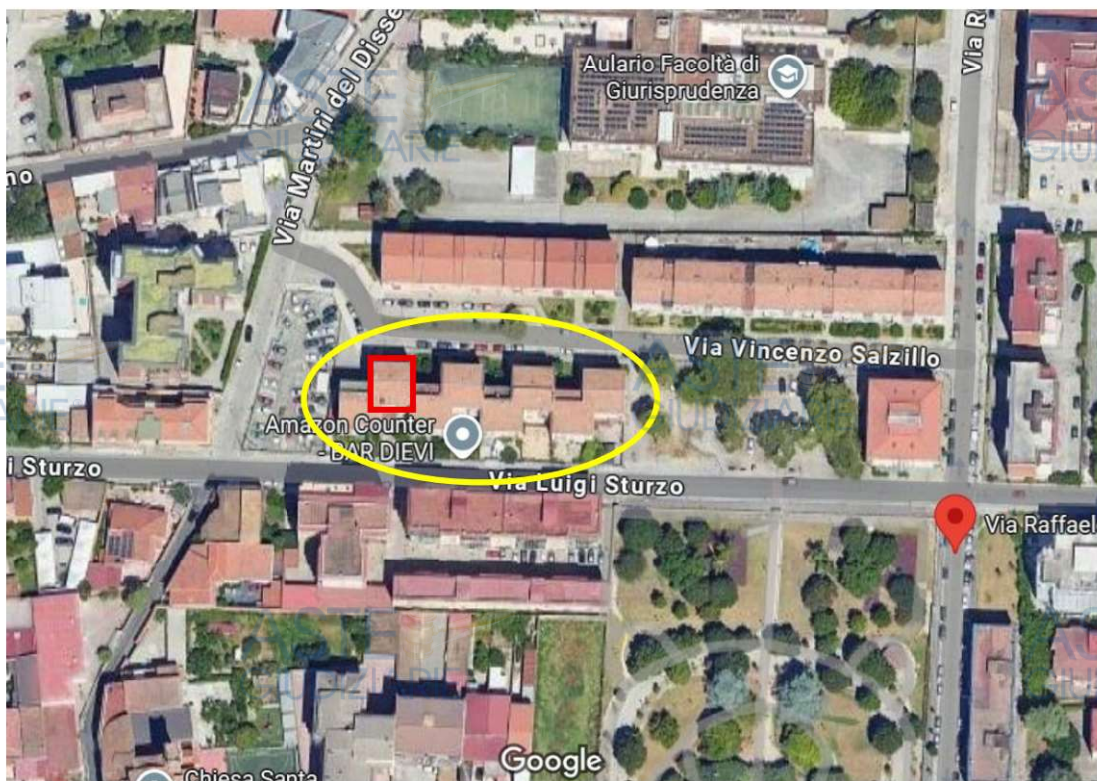
Al fine dell'esatta individuazione del fabbricato del bene pignorato, fa seguito il confronto della foto satellitare reperita mediante Google Maps con la mappa catastale. Dal confronto si può facilmente dedurre che, le sagome del fabbricato, quella prelevata dalle immagini satellitari e quella catastale, coincidono.

*inquadramento territoriale – fabbricato cespite pignorato*

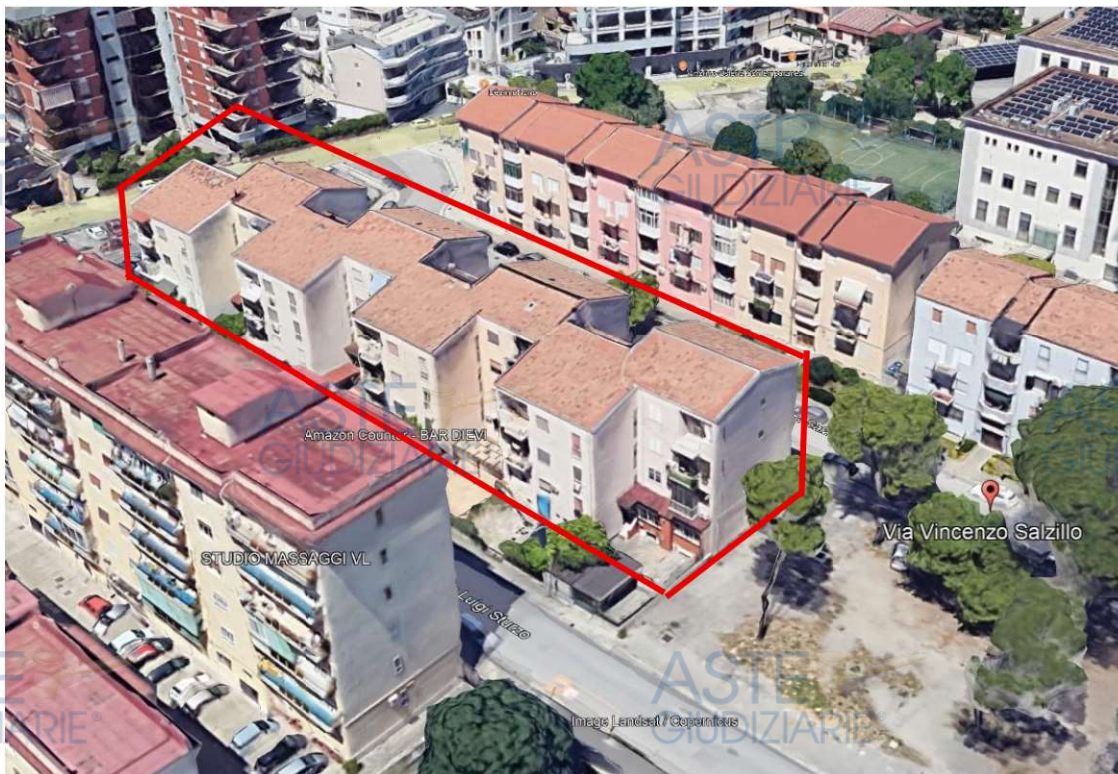
*Prospetto sud fabbricato versante via Sturzo*

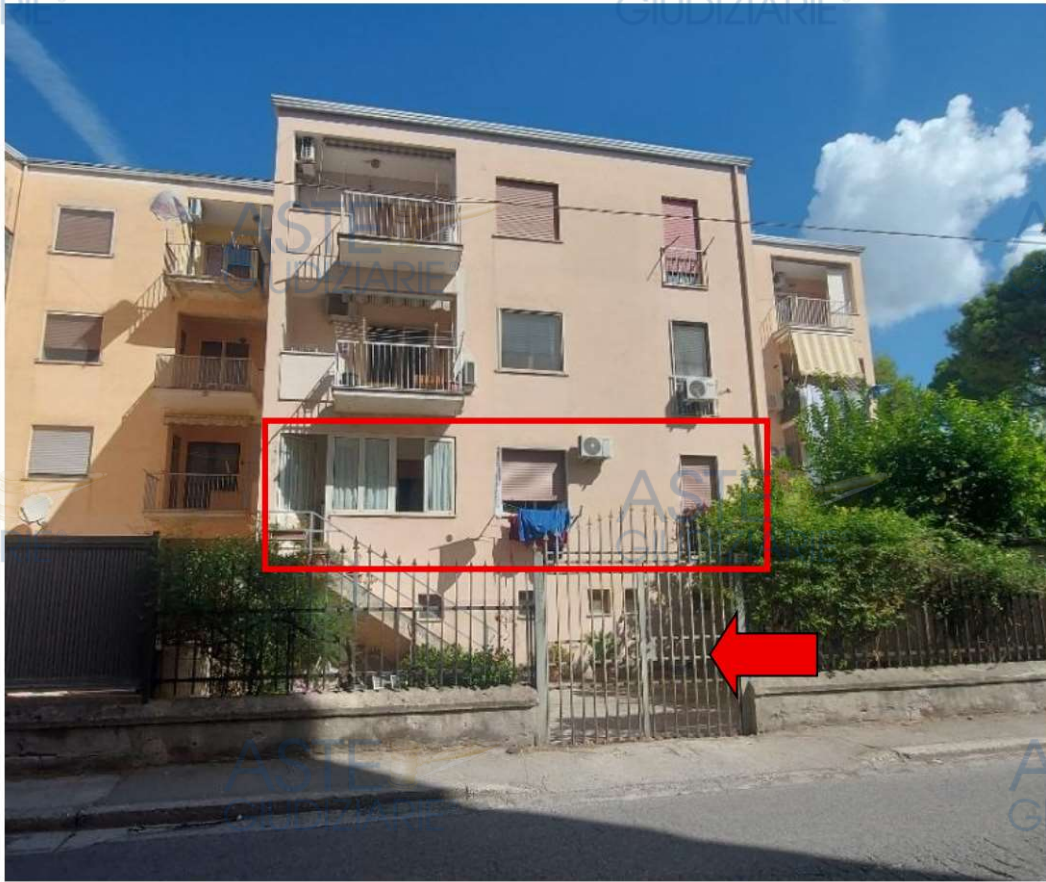
*Prospetto sud fabbricato versante via Sturzo – accesso corte pertinenza e affacci cespite*

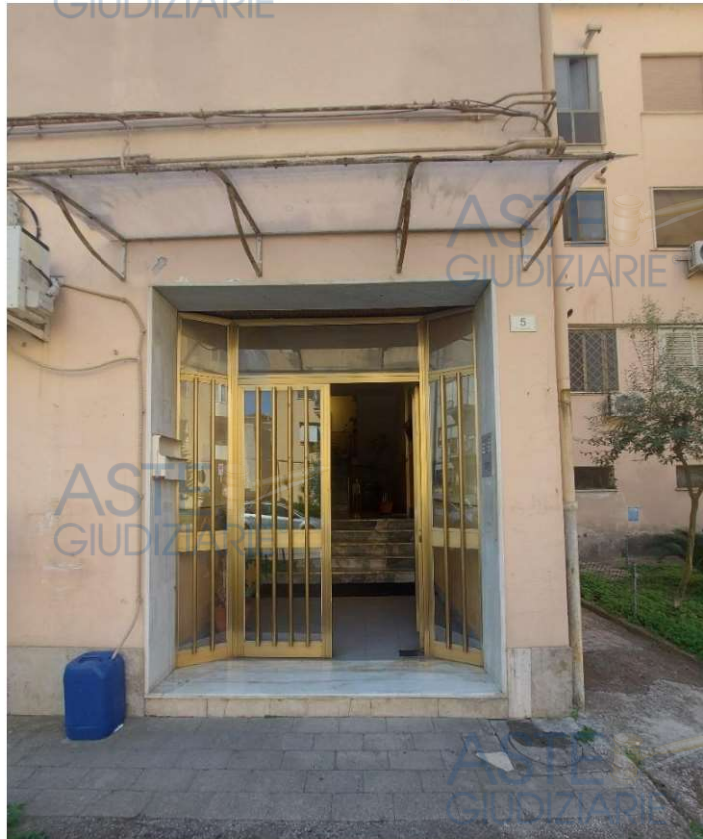
Varcando il portone in alluminio anodizzato e vetro prospiciente via Salzillo al civ.5 si accede alla scala A. Oltrepassando il quale si entra nell'atrio del fabbricato, dove non è presente ascensore. All'esterno del portone vi sono i citofoni. Salendo quattro gradine ed una rampa di scale si giunge al piano rialzato dove sulla destra è ubicata la porta di caposcala dell'appartamento pignorato.

*via Salzillo civ.5 -portone scala A*

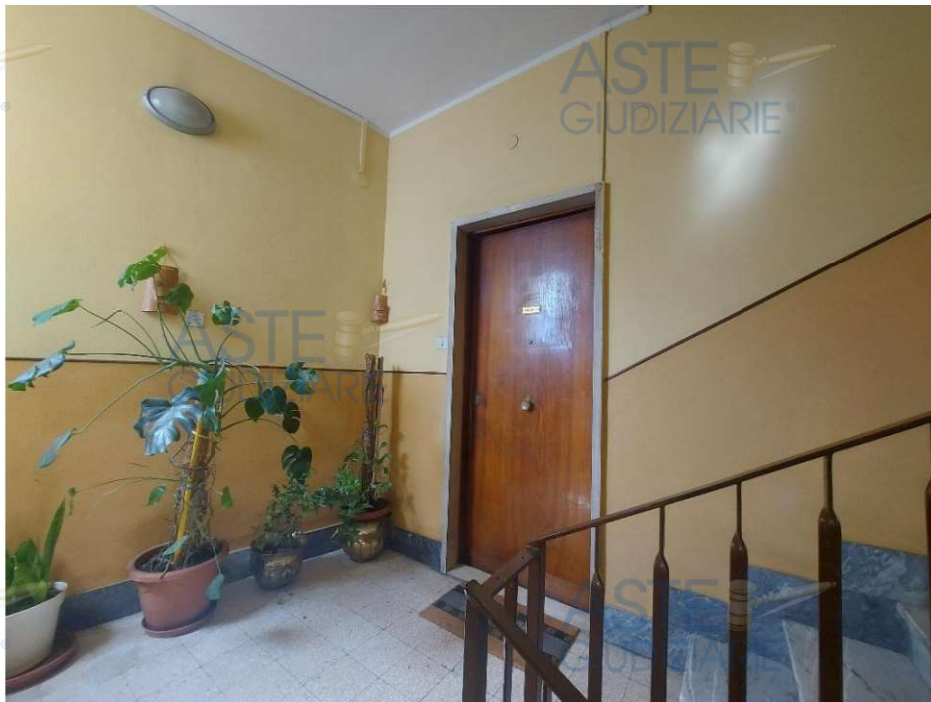
*piano rialzato- porta caposcala cespite int.2*

Giunti sul pianerottolo comune al piano rialzato, alla destra si trova la porta di caposcala dell'**appartamento** staggito interno 2. All'esterno di detta porta è presente il campanello e la targhetta con i nominativi.

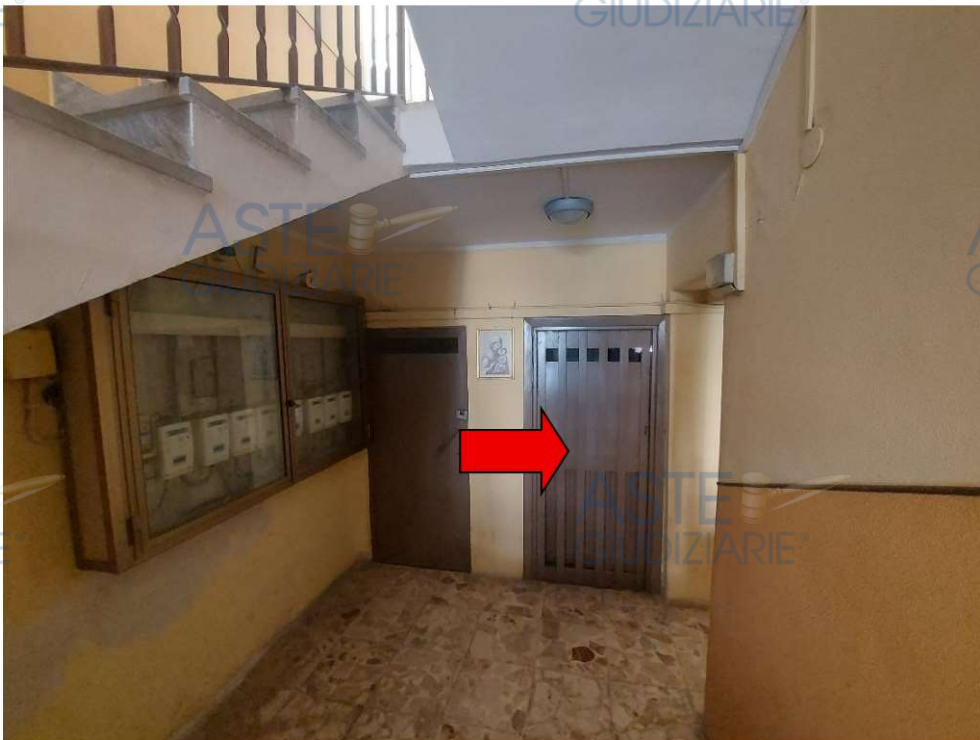
*Piano seminterrato – porta accesso cantina*

Dall'atrio del fabbricato, scendendo una rampa si giunge al piano seminterrato, dove la seconda porta dal corridoio comune costituisce la porta int.2 della **cantina** del cespite, dotata di finestrino prospiciente corte esterna.

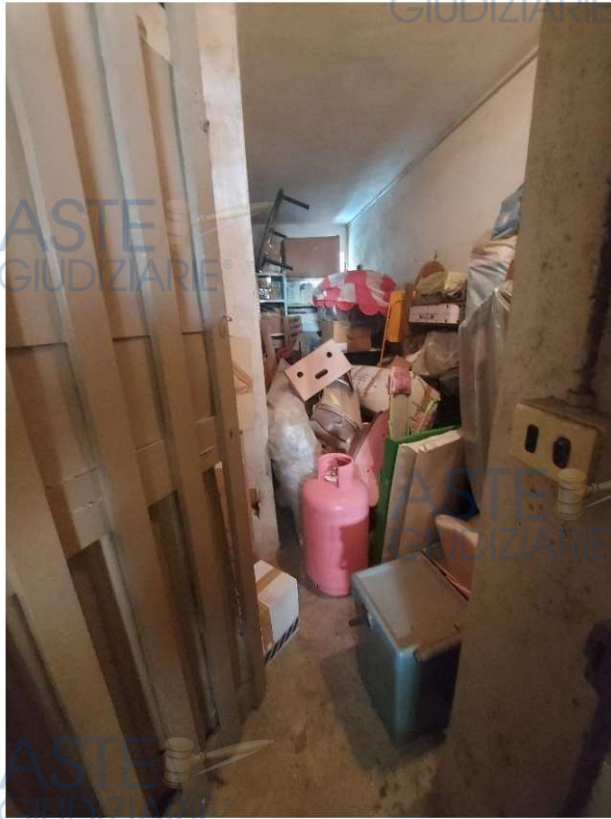
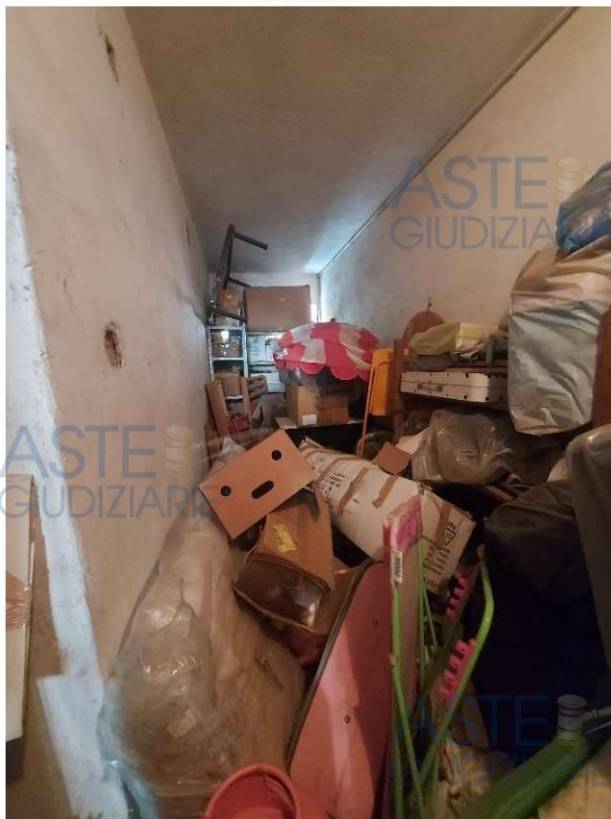
- **Locale cantina** ubicato al piano terra stesso fabbricato con accesso da corridoio comune, presenta una copertura piana con altezza netta è di circa 2,60 m, ha una superficie netta di circa 9,60 mq. La seconda porta da sinistra dal corridoio comune costituisce la porta di accesso in legno. Il finestrino è realizzato in infisso in legno e vetro. I muri perimetrali hanno uno spessore di circa 40 cm. La pavimentazione è costituita piastrelle quadrate di medio formato di color beige. Il locale è asservito da impianto elettrico di tipo sottotraccia. Lo stato manutentivo risulta medio.

*cantina*

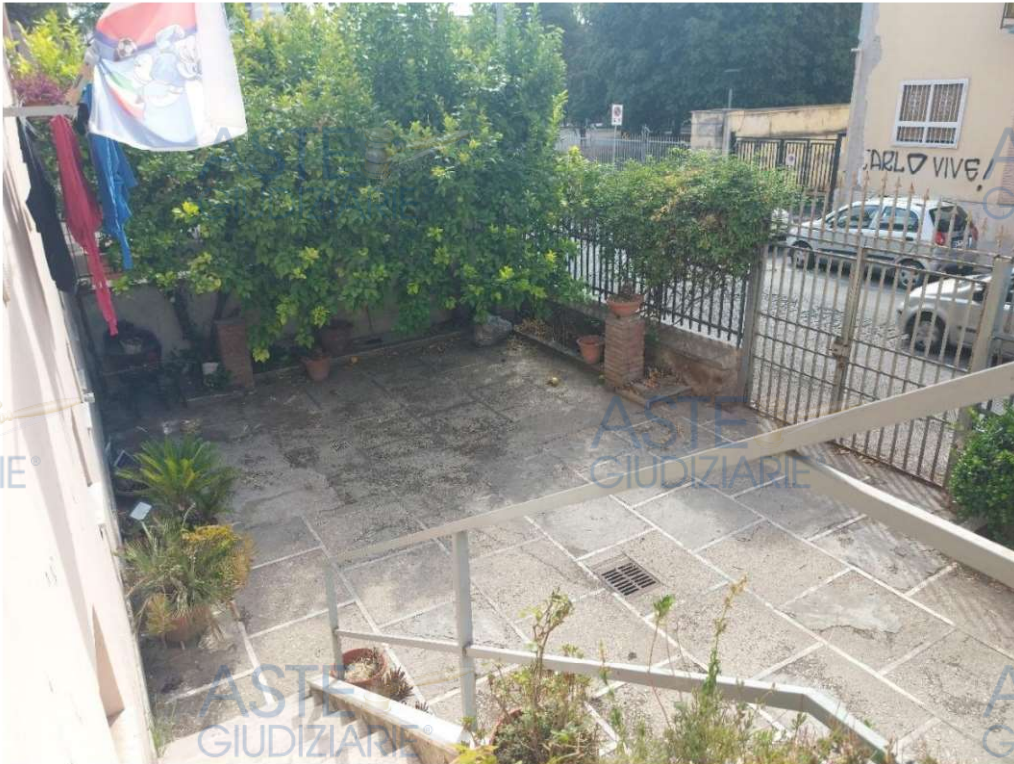
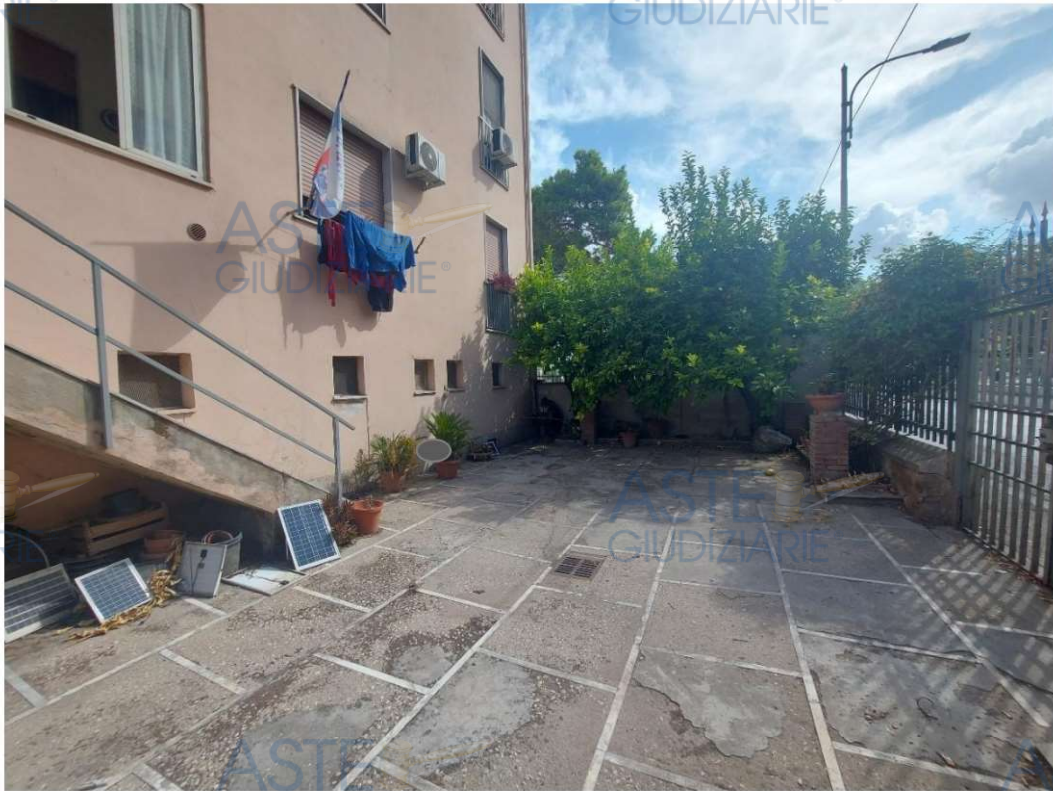
- **Corte esterna** ubicata al piano terra di superficie netta di circa 70,00 mq in medio stato di manutenzione, delimitata da muretto sormontato da cancellata, con accesso diretto dall'appartamento staggito (attraverso una rampa di scale) ed ulteriore accesso carrabile da cancello in via Sturzo s.n.c.. Presenta una pavimentazione in quadrotti in cemento ed è dotata di aiuole perimetrali con arbusti ed alberi da frutto.

*corte di pertinenza*

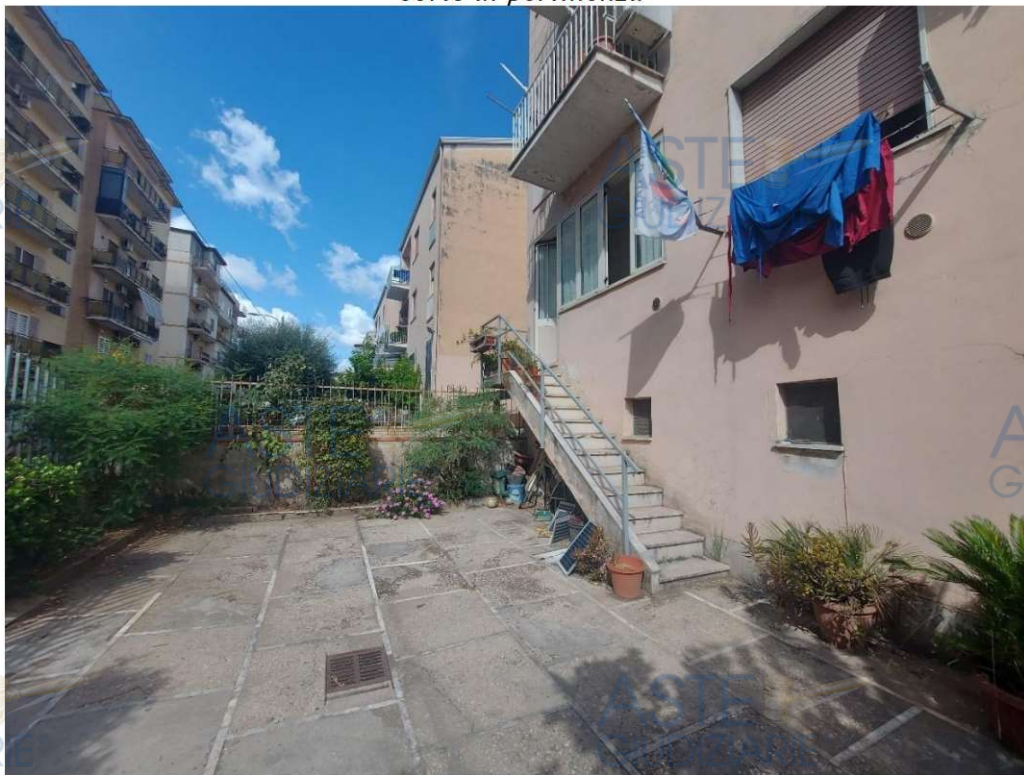
Varcando detta porta si entra nell'ingresso alla cui sinistra, direttamente comunicante, ci si immette nell'ampio locale soggiorno pranzo, dotato di due porte finestre ed una finestra tutte con affaccio su corte di pertinenza al piano terra prospiciente via Sturzo. Dalla porta finestra ubicata a destra si accede alla veranda dalla quale, scendendo una rampa, si giunge alla suddetta **corte di pertinenza**.

*corte di pertinenza – rampa che conduca alla veranda*
