Appartamento mansardato al quinto piano ad uso ufficio con due posti auto al piano terra

Condominio Parco Sirio – vicolo Togliatti n.9/11 – Santa Maria Capua Vetere (Ce)

## TRIBUNALE DI SANTA MARIA CAPUA VETERE

**LOTTO N.1**

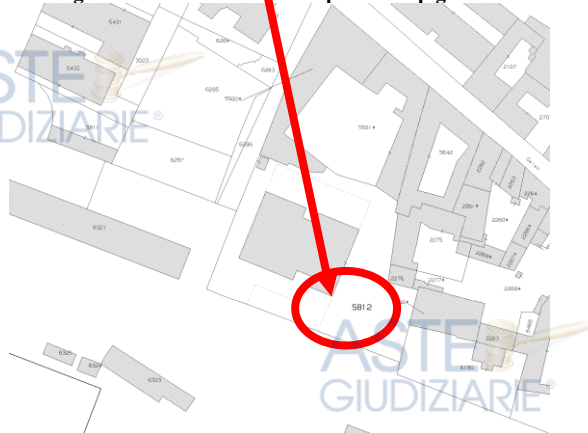
Figura 2 Mappa catastale del foglio 14 del Comune di Santa Maria Capua Vetere con l'individuazione della particella pignorata

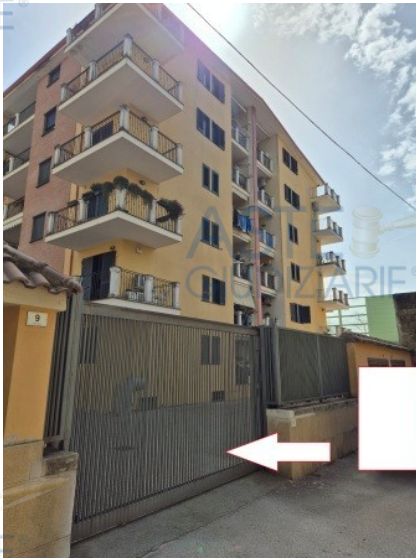
Figura 8 facciata ovest del fabbricato a cui appartengono gli immobili pignorati con accesso carrabile dal vicolo Togliatti

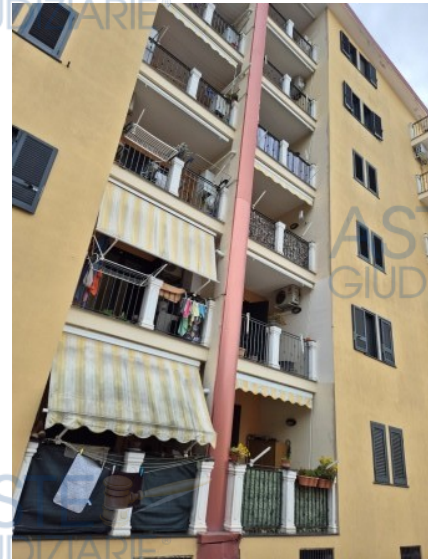
Figura 9 facciata sud del fabbricato a cui appartengono gli immobili pignorati

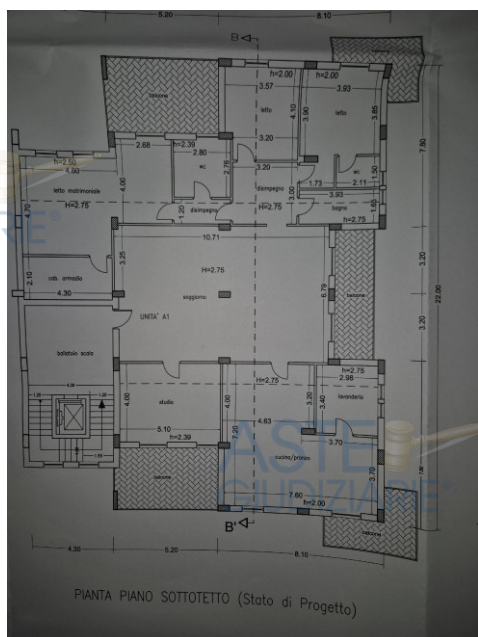
sanatoria di cui al Permesso di Costruire n.36/2006 del 20/03/2006 [all. n. 24]; successivamente, a seguito del recupero del sottotetto mediante il Permesso di Costruire n.196/2011 del 15/12/2011 [all. n. 61] cui è conforme lo stato dei luoghi a meno dell'apertura di una finestra sul balcone 3 dal vano 7, di un'ulteriore finestra nel vano 2 in cui manca anche un tramezzo [all. n. 25] (Figure 43 e 44), si è avuta la cancellazione parziale del vincolo di destinazione dei sottotetti trascritto il 13/03/2013 ai nn.8719/1465 [all. n. 62].

Figura 43 planimetria del quinto piano mansardato secondo il P.d.C. n.196/2011
