TRIBUNALE DI SANTA MARIA CAPUA VETERE

LOTTO N.3

POSTO AUTO SCOPERTO AL PIANO TERRA

CONDOMINIO PARCO SIRIO – VICOLO TOGLIATTI N.9/11

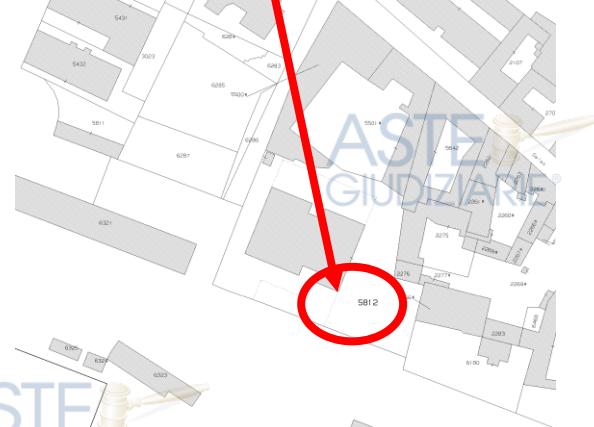
Figura 2 Mappa catastale del foglio 14 del Comune di Santa Maria Capua Vetere con l'individuazione della particella pignorata

Inoltre, a seguito della sovrapposizione **[all. n. 6]** tra la foto satellitare e la mappa catastale elaborata dalla SOGEI **[all. n. 7]**, è stata riportata l'individuazione del bene oggetto del pignoramento (Figure 1 e 2).

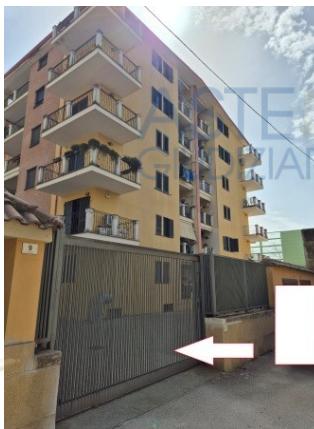
Figura 8 facciata ovest del fabbricato a cui appartiene l'immobile pignorato con accesso carrabile dal vicolo Togliatti

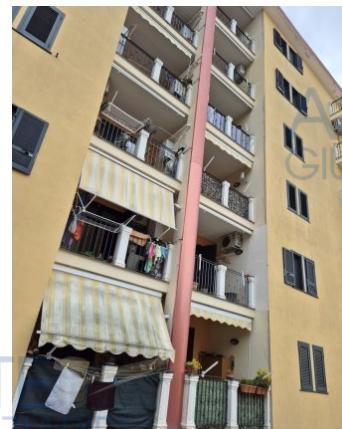
Figura 9 facciata sud del fabbricato a cui appartiene l'immobile pignorato

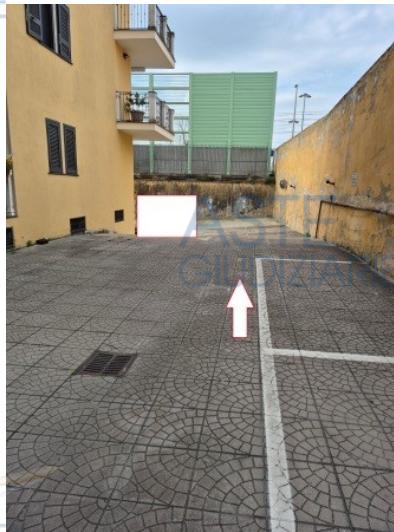
Figura 12 cortile comune per accesso al posto auto scoperto
