TRIBUNALE DI SANTA MARIA CAPUA VETERE  
CONSULENZA TECNICA DI UFFICIO

PROCEDIMENTO DI ESPROPRIAZIONE IMMOBILIARE

R.G.E. 37/2023

**FASCICOLO "A" - LOTTO DI VENDITA N. 1**

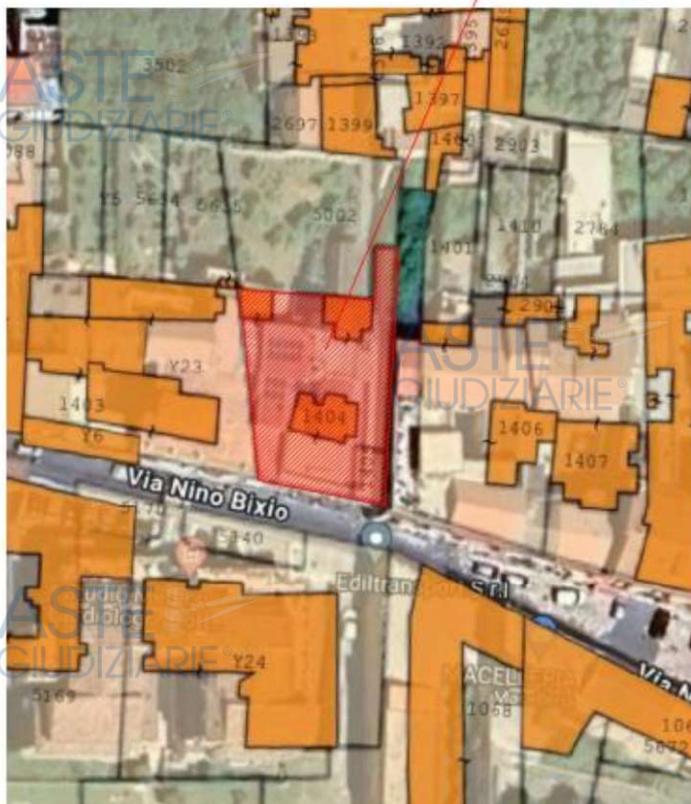
OGGETTO: RILIEVO PLANIMETRICO  
 TAVOLA: 2- ESTRATTO DI MAPPA (FORMAPS)  
 COMUNE: MADDALONI SEZIONE A  
 FOGLIO: 9 ALLEGATO E  
 PARTICELLA: 1404  
 SUB: 20  
 SCALA: 1:500  
 FORMATO PLOT: A4

FABBRICATO DI CUI  
L'UNITÀ IMMOBILIARE FA PARTE

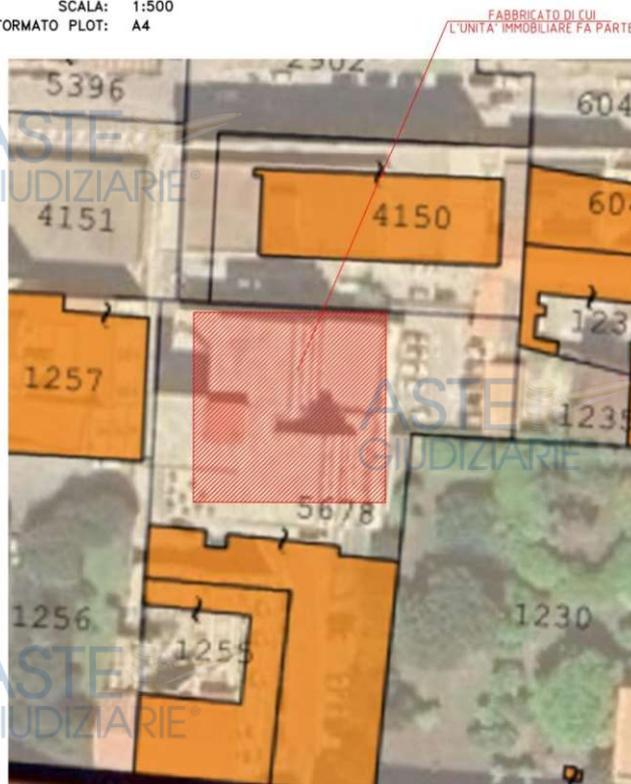
OGGETTO: RILIEVO PLANIMETRICO  
TAVOLA: 2- ESTRATTO DI MAPPA (FORMAPS)  
COMUNE: SANTA MARIA CAPUA VETERE  
FOGLIO: 14  
PARTICELLA: 5678  
SUB: 4  
SCALA: 1:500  
FORMATO PLOT: A4

Al fine di una esatta individuazione dell'unità immobiliare oggetto di pignoramento si riporta la sovrapposizione della ortofoto reperito via web e mappa catastale del foglio 14 del Comune di Santa Maria Capua Vetere elaborata dalla Sogei.

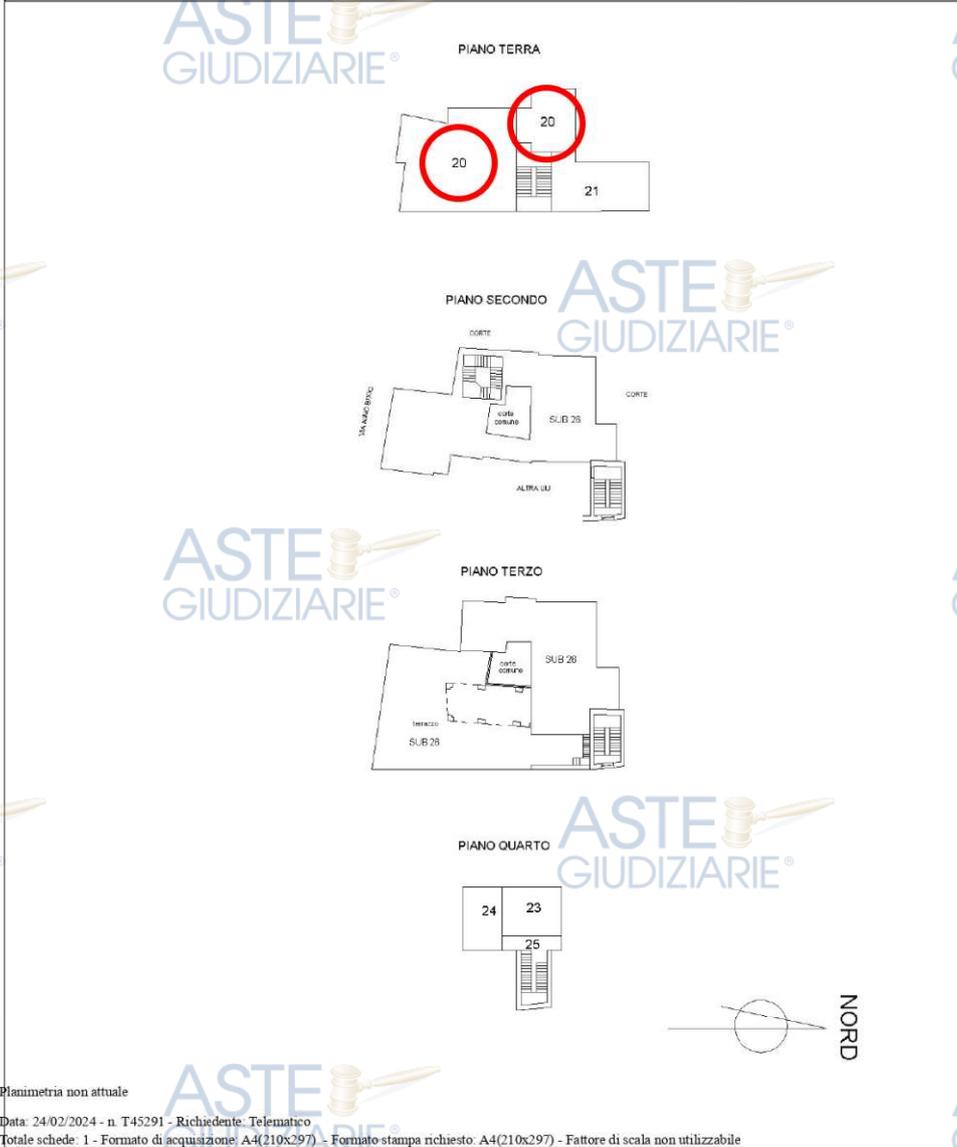
**ELABORATO PLANIMETRICO**

Comune di Maddaloni	Particella: 1404	Protocollo n. CE0233587 del 27/12/2016
Sezione: Foglio: 9		Tipo Mappale n. del
Dimostrazione grafica dei subalterni		Scala 1 : 500

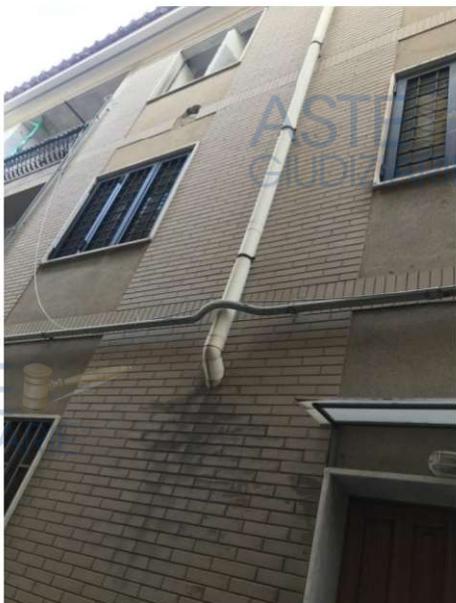
L'appartamento è posto al piano terreno di un piccolo fabbricato di tre piani fuori terra, con accesso diretto ed esclusivo dal vicolo Correra n. 214, di via Nino Bixio.

*Esterno del fabbricato*

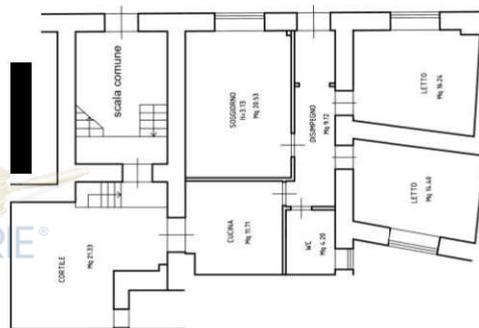
OGGETTO: RILIEVO PLANIMETRICO  
3-- PIANTA PIANO TERRA (STATO DI FATTO)  
TAVOLA: MADDALONI SEZIONE A  
COMUNE: 9 ALLEGATO E  
FOGLIO: 1404  
PARTICELLA: 1404  
SUB: 20  
SCALA: 1:100  
FORMATO PLOT: A4

L'abitazione presenta una superficie utile di circa mq 77,00 con altezza netta pari a ml 3,13. (Allegato n. 5 Rilievo metrico dello stato dei luoghi lotti di vendita n.1-2).

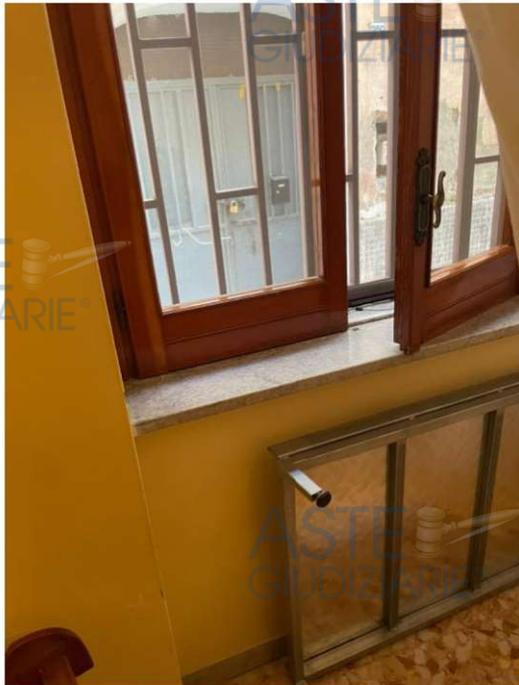
- Gli infissi esterni sono in legno con vetro singolo e tapparelle come oscuranti, inferriate di protezione. Il tutto in mediocre stato di conservazione;

*Infisso esterno*

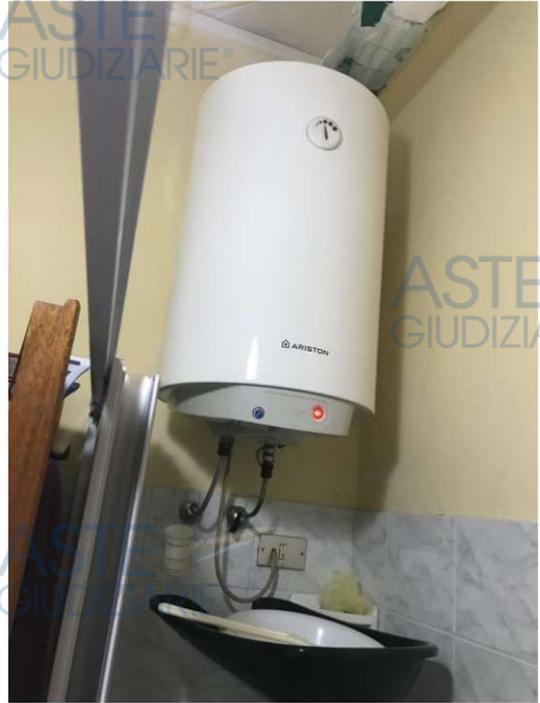
- Gli impianti presenti non sono a norma. Non è presente l'impianto di riscaldamento, e l'impianto elettrico non è dotato di salvavite. L'acqua calda sanitaria è prodotta da uno scaldino. L'allacciamento degli impianti esistenti avviene alle reti di energia elettrica, idrica e fognaria.

*Scaldacqua*

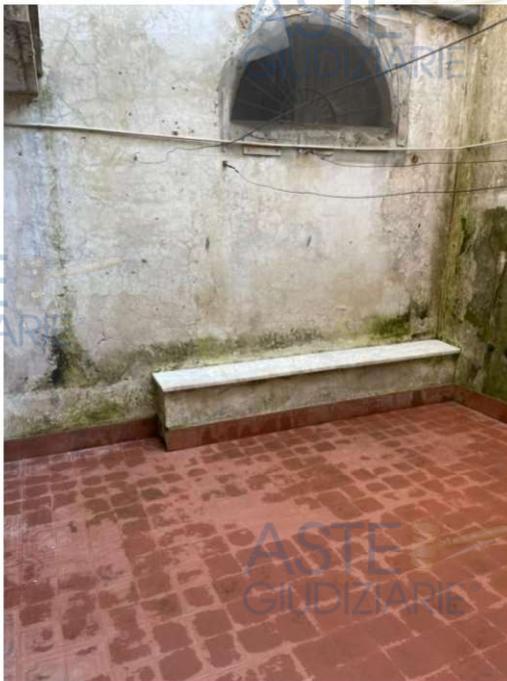
- Il cortiletto pertinenziale, posto sul retro dell'abitazione, è delimitato dalle pareti perimetrali dei fabbricati adiacenti. Esso è pavimentato con mattonelle tipo cotto in cattivo stato di conservazione, e presenta una piccola rampa di N. 5 scalini che conduce alla scala condominiale;

*Pavimentazione cortile*

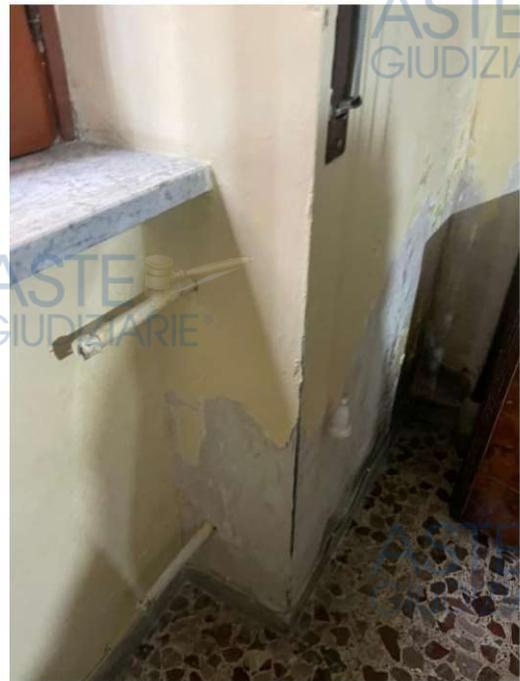
- Le finiture interne sono di manifattura scadente; inoltre, nell'ingresso e nelle camere da letto si sono riscontrate delle zone di umidità di risalita. I tramezzi interni e i soffitti piani sono tinteggiati con pittura lavabile. La pavimentazione è in graniglia di marmo di diverse colorazioni, ed è posta nell'ingresso e nelle camere da letto; mentre in cucina e in bagno vi è gres porcellanato sia per la pavimentazione che per il rivestimento. Le apparecchiature idro-sanitarie in ceramica e la rubinetteria sono di tipo ordinario, le porte interne sono in legno tipo noce, il portoncino d'ingresso è in legno con blindatura esterna; il tutto in mediocre stato di conservazione;

*Tracce di umidità di risalita*

Esso non è dotato di attestato di prestazione energetica (APE) e in ogni caso le sue prestazioni energetiche non risultano soddisfacenti. Difatti il lotto di vendita necessita di una ristrutturazione edilizia importante rivolta ad un miglioramento funzionale ed energetico dello stesso. Per cui ad oggi è possibile il rilascio della attestazione energetica (APE) ipotizzando un impianto di riscaldamento simulato e i cui costi sono pari € **300,00** comprensivi di competenze professionali, IVA e CNPAIA.

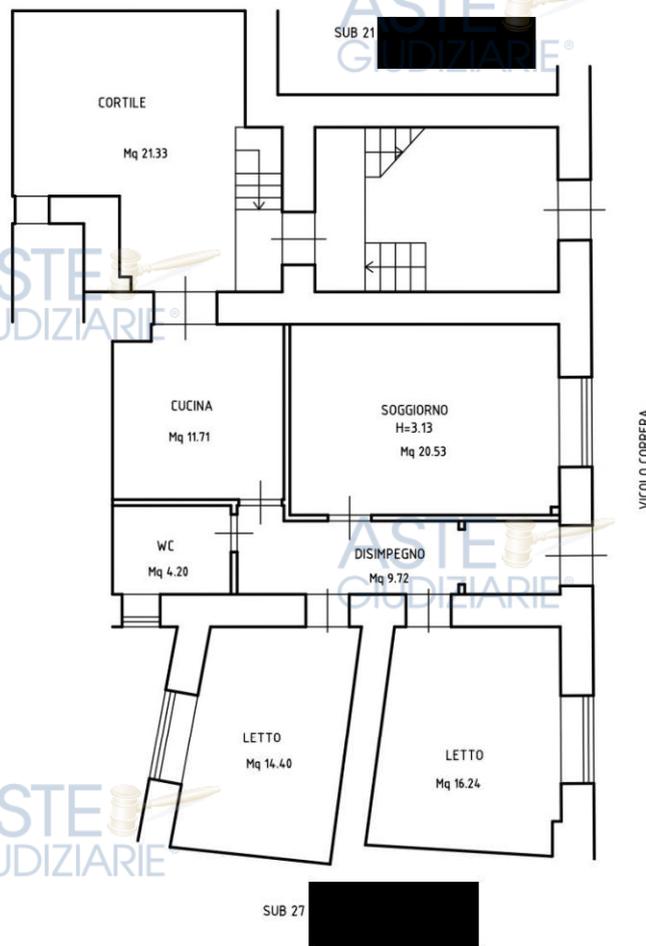
OGGETTO: RILIEVO PLANIMETRICO  
 TAVOLA: 8- CALCOLO DELLA SUPERFICIE COMMERCIALE  
 COMUNE: MADDALONI SEZIONE A  
 FOGLIO: 9 ALLEGATO E  
 PARTICELLA: 1404  
 SUB: 20  
 SCALA: 1:100  
 FORMATO PLOT: A4

**La superficie commerciale complessiva del lotto di vendita n. 1, comprendente** il cespite sopra descritto, tenuto conto dei coefficienti riduttivi sopra indicati, **risulta di 101,70 metri quadri**, di cui mq 99,57 di superficie lorda rappresentati dall'abitazione e mq 2,13 del cortile retrostante.

CALCOLO SUPERFICIE COMMERCIALE				
PIANO	DESTINAZIONE	SUPERFICIE LORDA MQ	COEFFICIENTE	SUPERFICIE RAGGUAGLIATA MQ
TERRA	ABITAZIONE	99,57	1,00	99,57
TERRA	CORTILE	21,33	0,10	2,13
<b>TOTALE SUPERFICIE COMMERCIALE&gt;&gt;&gt;</b>				<b>101,70</b>

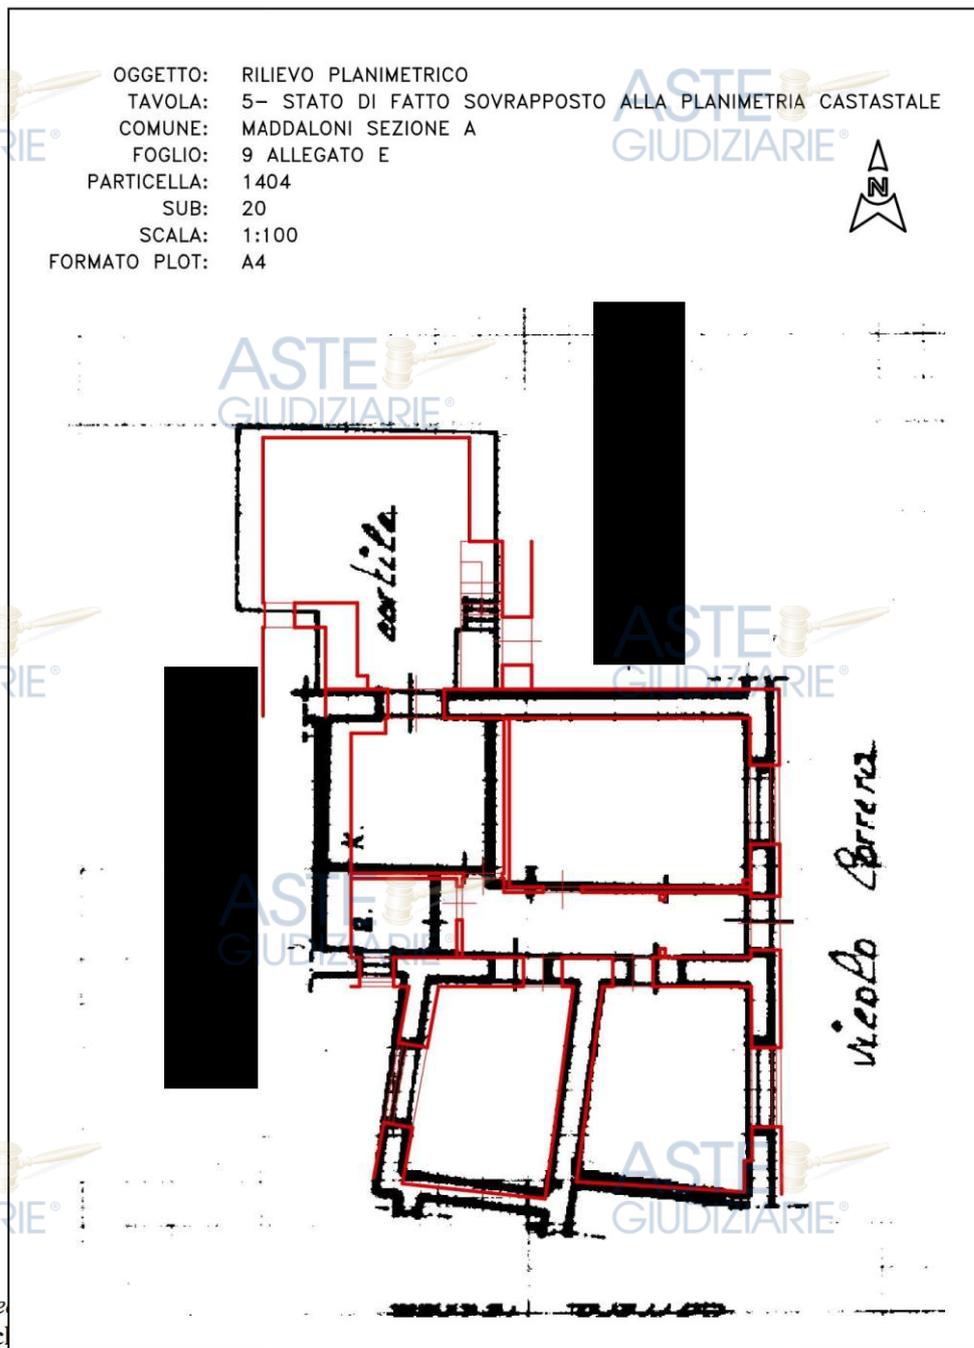
**Lo stato dei luoghi corrisponde alla consistenza catastale**, a meno di una  
errata rappresentazione grafica planimetrica.

Occorre produrre un aggiornamento catastale (DOCFA) al fine di restituire la planimetria catastale conforme con lo stato reale dei luoghi, i cui costi sono circa **€ 350,00** comprensive di spese catastali e oneri professionali.

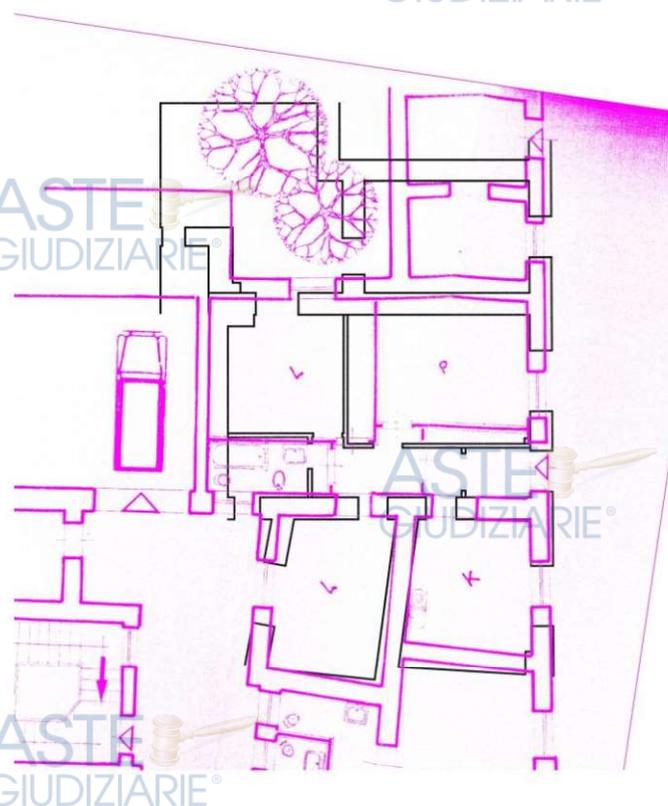
OGGETTO: RILIEVO PLANIMETRICO  
TAVOLA: 7- STATO DI FATTO SOVRAPPONTO ALLA LICENZA EDILIZIA  
COMUNE: MADDALONI SEZIONE A  
FOGLIO: 9 ALLEGATO E  
PARTICELLA: 1404  
SUB: 20  
SCALA: 1:100  
FORMATO PLOT: A4

- Diversa distribuzione degli spazi interni;
- Diversa conformazione del cortile pertinenziale.

Tale difformità è sanabile con la presentazione di una SCIA alternativa, quantizzabile nella misura di circa € 2.300,00, così definita:

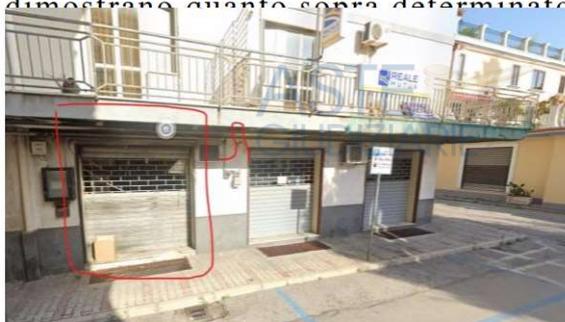
Il lotto di vendita n. 2 si presenta di forma rettangolare con una consistenza pari a circa mq 43,00. Esso versa in cattivo stato di manutenzione, abbandonato e sporco, al cui interno risultano accantonati arredi per cucina industriale (cappa, impianto di areazione e/o ventilazione, mobili in acciaio). Un tempo il locale è stato utilizzato come ambiente cucina del Ristorante "Ninfeo", attualmente chiuso.

foto da google maps 2022

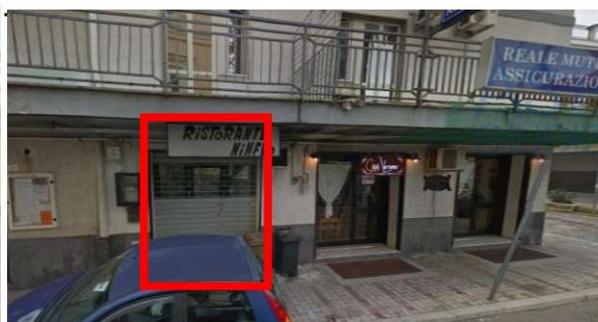
foto da google maps 2015

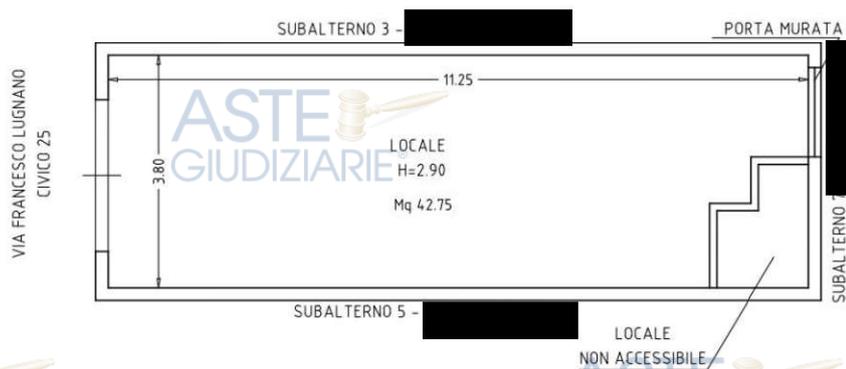
Di seguito si riporta un elaborato grafico del rilievo dello stato dei luoghi del lotto di vendita n. 2

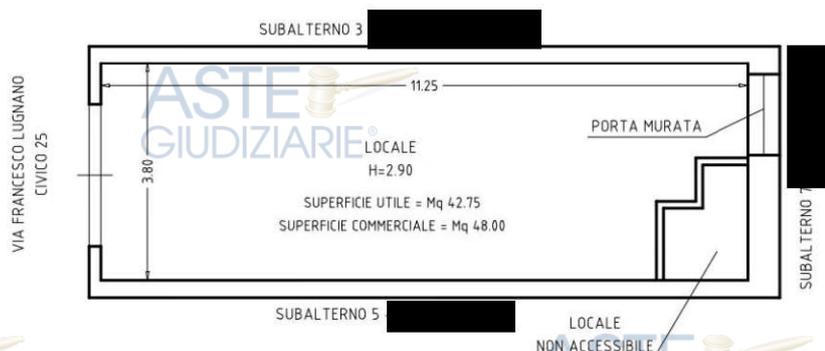
**La superficie commerciale complessiva del lotto di vendita n. 2 risulta di 48.00 metri quadri.**

Per rendere più agevole la comprensione della descrizione fornita si riportano la tavola grafica con il calcolo della superficie commerciale del lotto di vendita n. 2:
