# TRIBUNALE DI SANTA MARIA CAPUA VETERE

*Procedimento Civile R.G.E. N. 61/2024*

## Perizia di stima Immobiliare

APPARTAMENTO + POSTO AUTO COPERTO

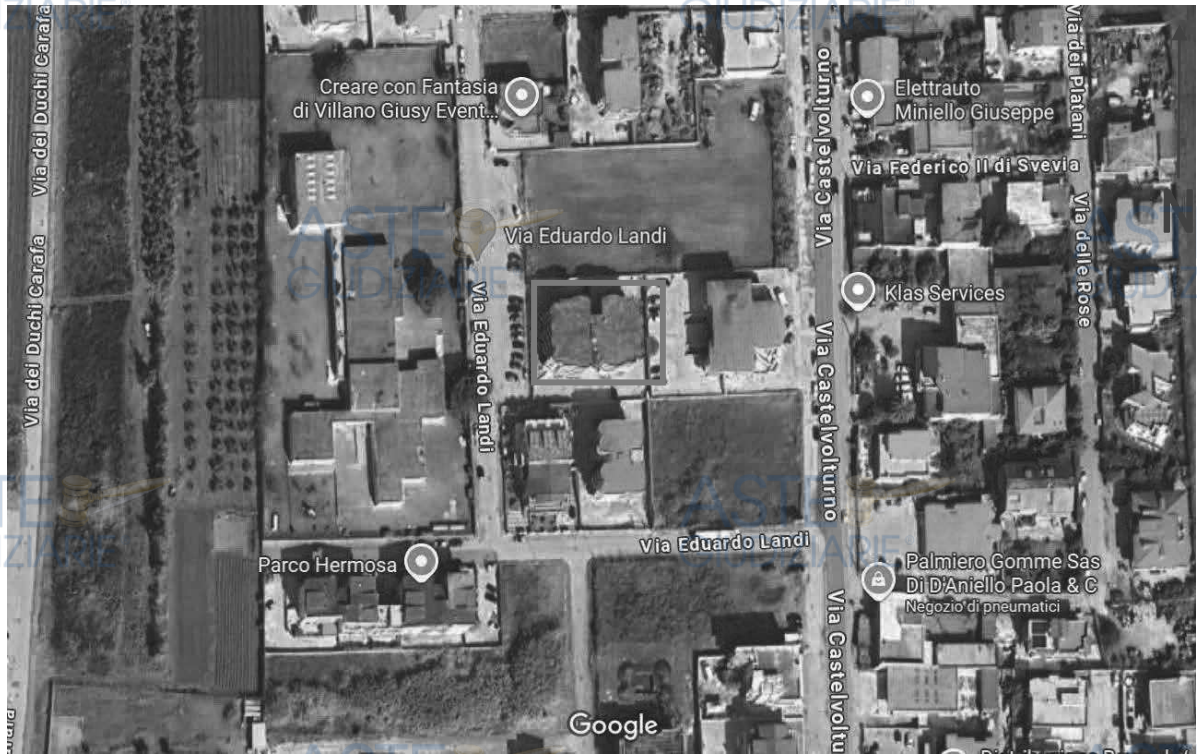
Al fine dell'esatta individuazione del fabbricato dei cespiti pignorati, fa seguito il confronto della foto satellitare reperita mediante Google Maps con la mappa catastale. Dal confronto si può facilmente dedurre che, le sagome del fabbricato, quella prelevata dalle immagini satellitari e quella catastale, coincidono.

*inquadramento territoriale – fabbricato cespiti pignorati*

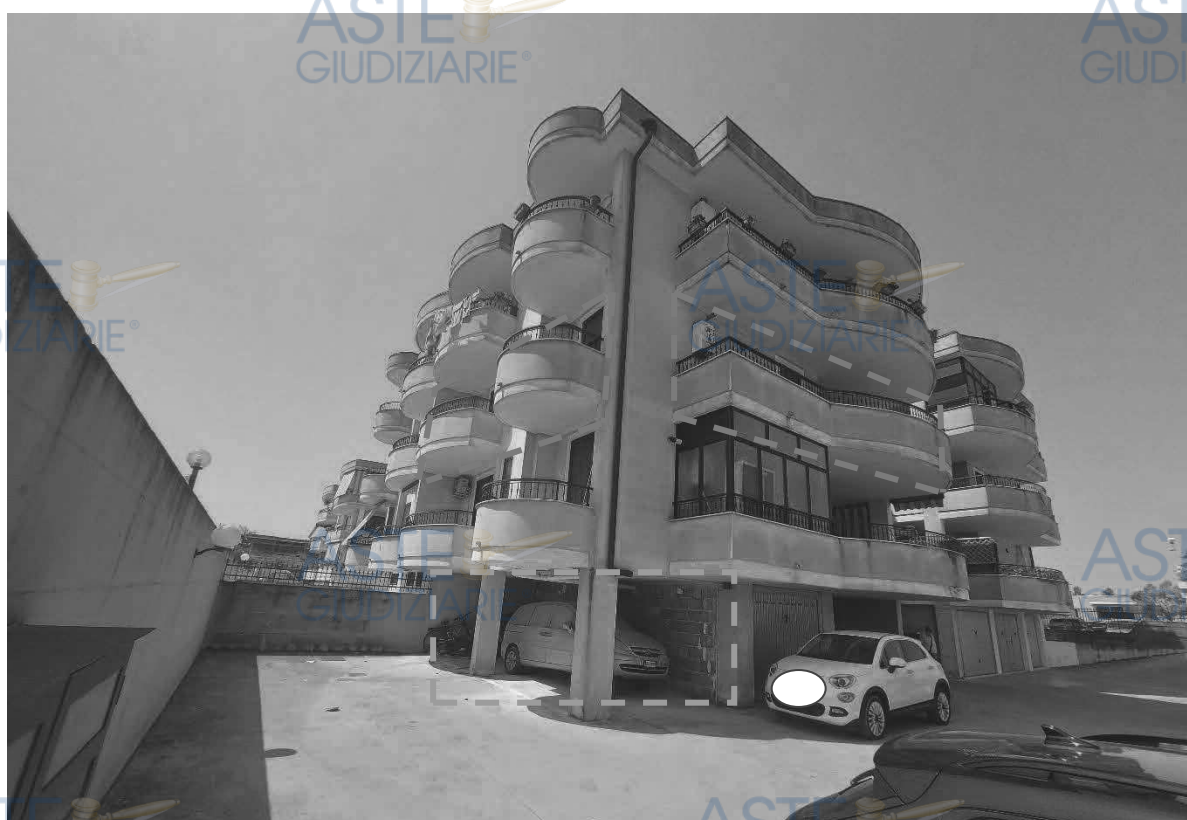
*Prospetti nord-ovest fabbricato – affacci bene 1 (rosso) e indicazione bene 2(celeste)*

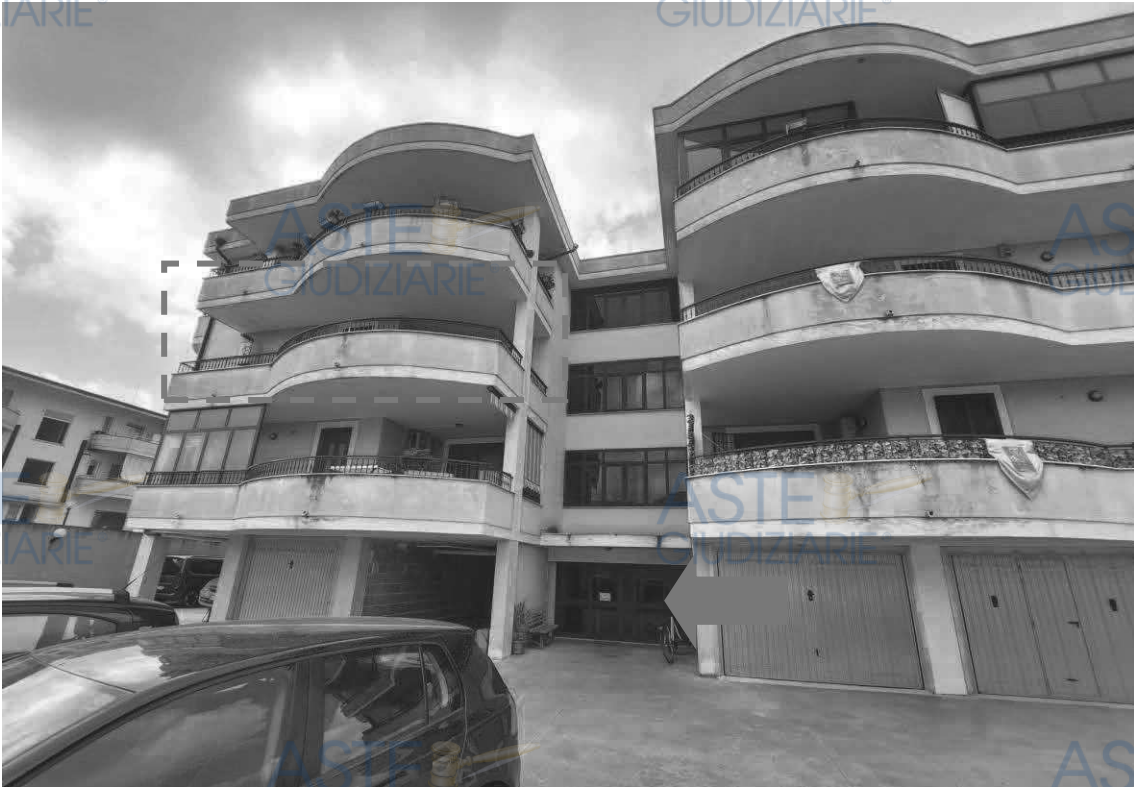
*Prospetto nord fabbricato – accesso scala C – affacci bene 1*

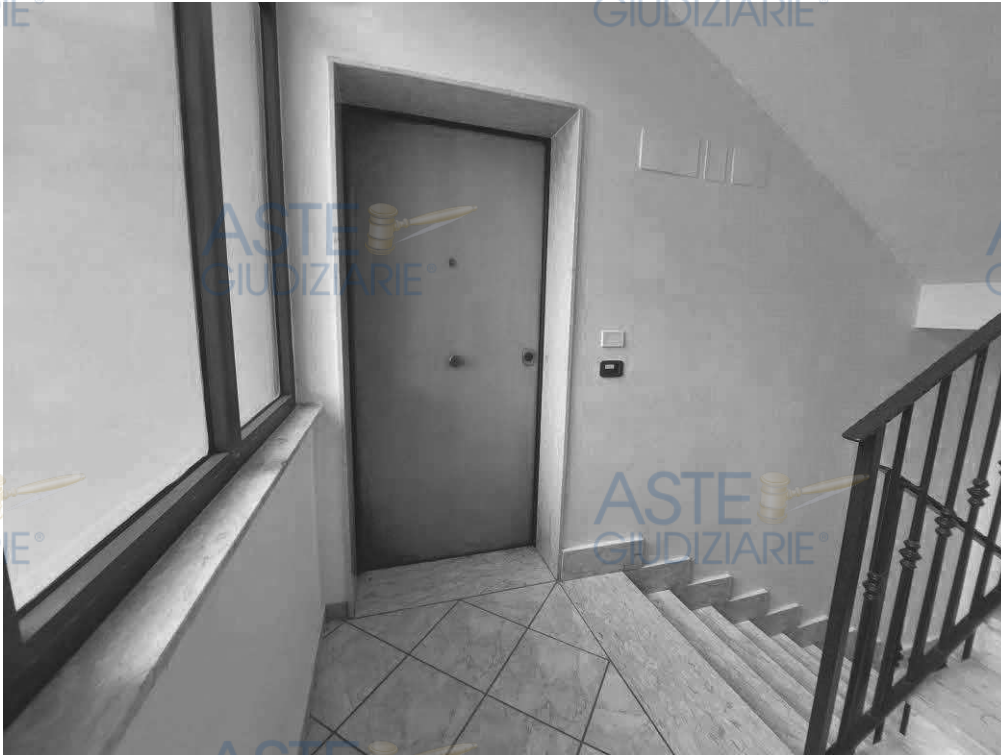
*pianerottolo 2 piano – porta caposcala int.4 (bene 1)*

Arrivati al secondo piano, sul pianerottolo comune, alla destra della rampa che ad esso conduce si trova la porta di caposcala del **Bene 1**. All'esterno di detta porta è presente il campanello e la targhetta con i nominativi.

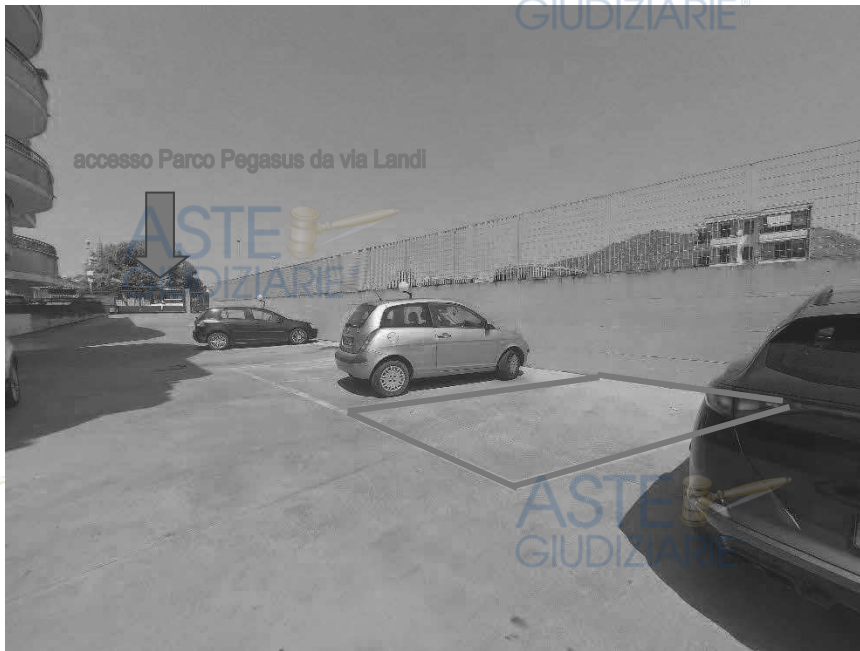
L'immobile è dotato altresì di **posto auto scoperto assegnato**, ubicato nel cortile condominiale nell'area comune condominiale contrassegnata dal sub.39, rappresentato dal primo posto della fila dal versante est e delimitato da strisce bianche tinteggiate sul calpestio.

Cortile condominiale – indicazione posto auto scoperto assegnato al bene 1

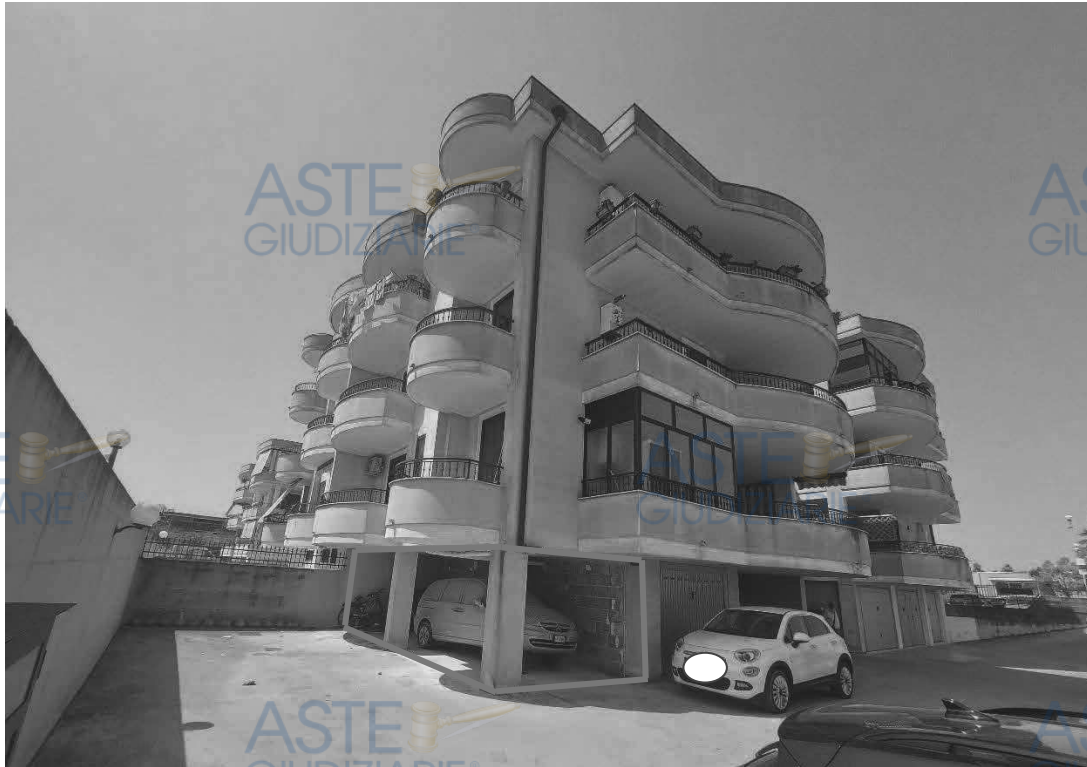
Dal cancello di accesso prospiciente via E. Landi, si entra nel cortile condominiale del Parco Pegasus, alla cui destra è posto l'Edificio C (medesimo edificio del bene 1), dove al piano terra in *piloty* è ubicato il **Bene 2**, costituito da posto auto coperto (contrassegnato dal n.6 nei grafici allegati alle tabelle millesimali).

*Fabbricato scala C - Indicazione bene 2*

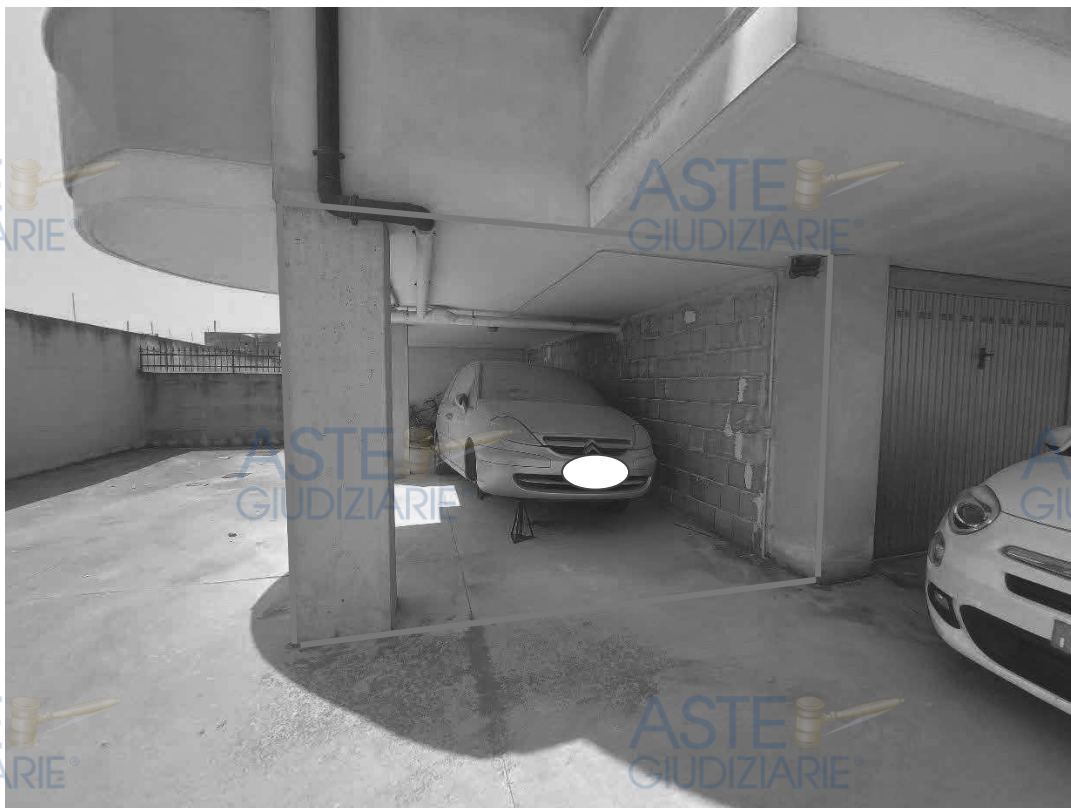
*Fabbricato scala C - versante nord - bene 2*

Trattasi di posto auto coperto di medie dimensioni, che non presenta chiusura di sorta sui versanti nord ed est.

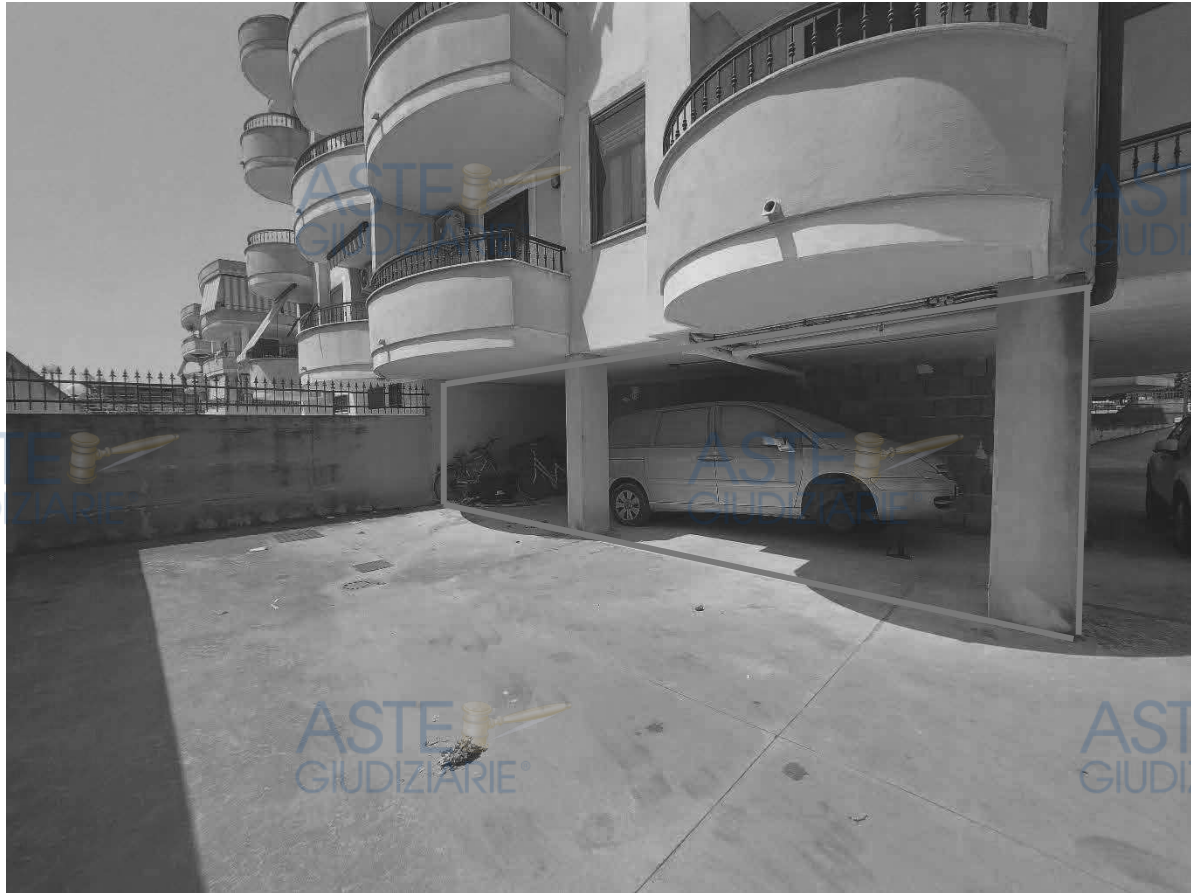
*Fabbricato scala C – versante est - bene 2*

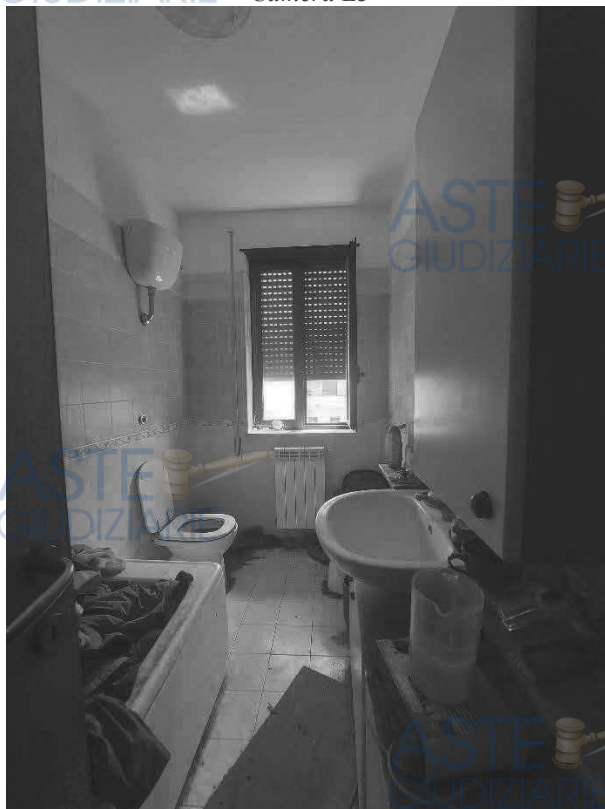
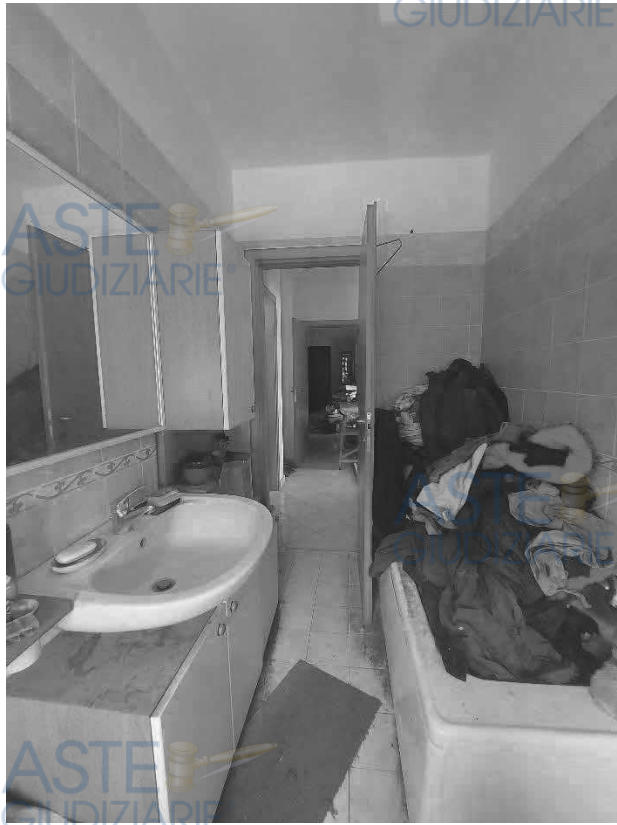
Bagno

Nel bagno le pareti presentano un rivestimento ad altezza di circa 2,20 m di piastrelle quadrate di medio formato di colore celeste, nel locale soggiorno la parete dell'angolo cottura è rivestita da piastrelle quadrate di piccolo formato dal colore beige. I soffitti di tutti gli ambienti sono tinteggiati con pittura di colore bianco.

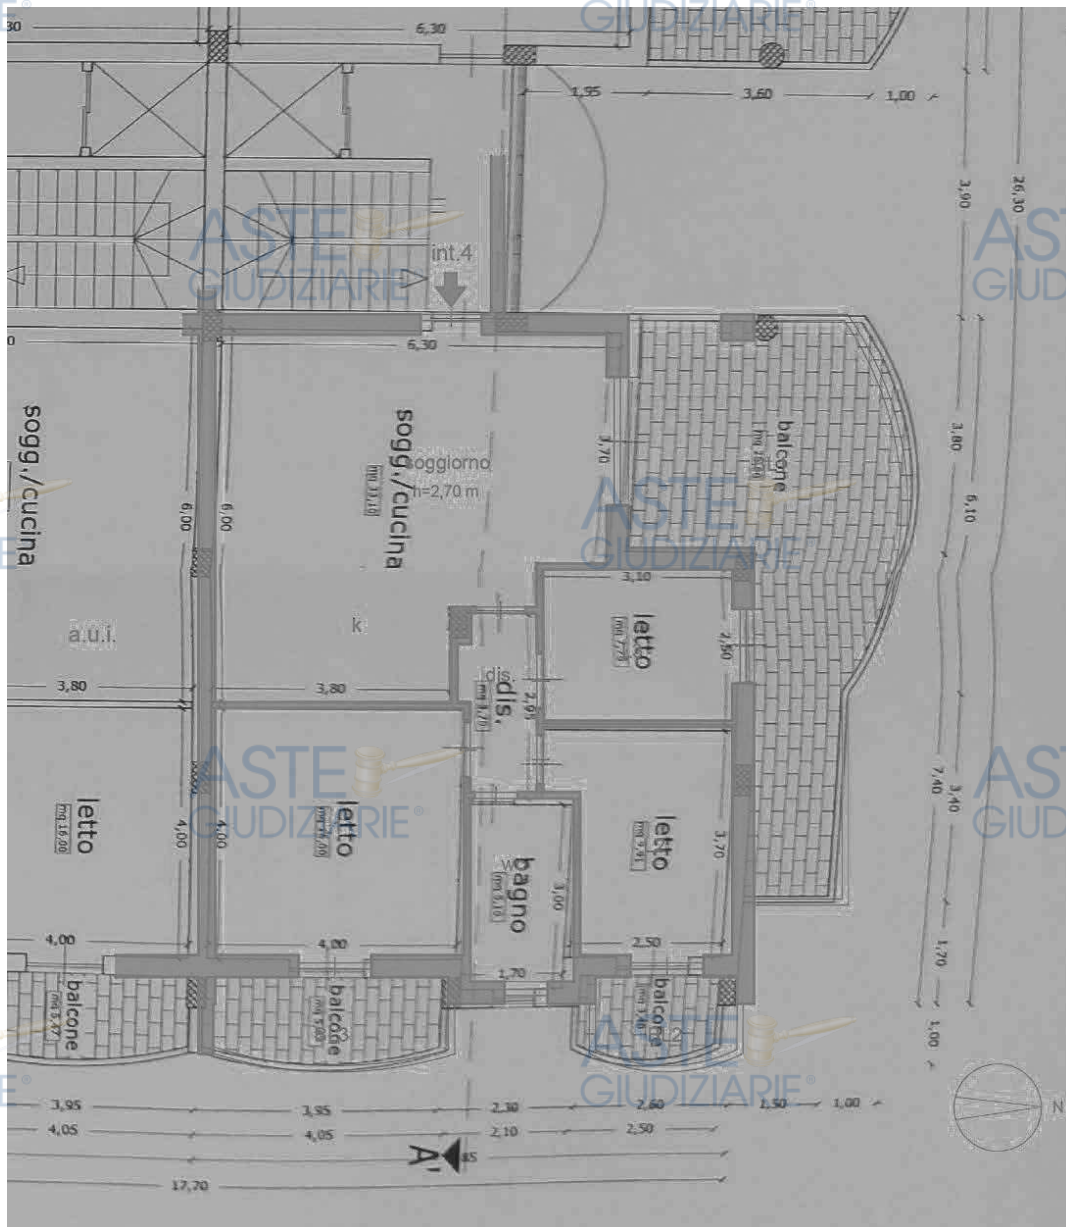
PIANO TIPO – Scala C – BENE 1

Dalla comparazione dei grafici di progetto del fabbricato "A" afferenti al menzionato permesso a costruire ed alla variante con lo stato dei luoghi, rilevato a seguito di sopralluogo, tralasciando le imprecisioni dovute all'acquisizione delle immagini dei grafici, emerge che quest'ultimo risulta nel complesso CONFORME. Si riportano di seguito le sovrapposizioni per un diretto confronto.

Confronto grafici Variante n. 1509/2008 (nero)- stato dei luoghi (rosso)
