TRIBUNALE DI SANTA MARIA CAPUA VETERE

N°67/23 R.G.E.

LOTTO N.1

APPARTAMENTO AL PRIMO PIANO CON DEPOSITO E CORTE

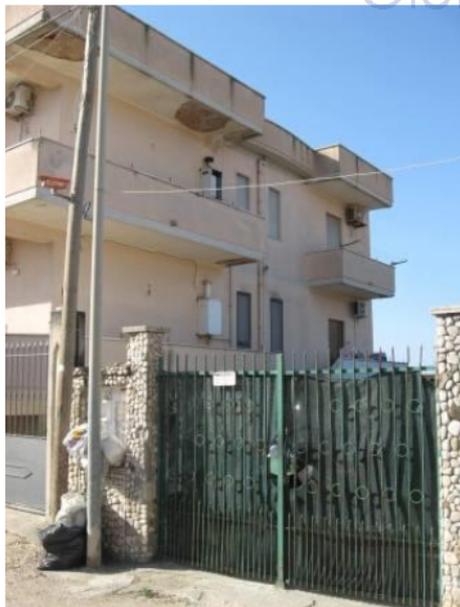
Inoltre, l'appartamento al primo piano con il deposito ed il cortile pertinenziali al piano terra appartiene ad un fabbricato di tre piani fuori terra con complessive quattro unità immobiliari; il fabbricato ha una struttura portante in cemento armato con solai latero cementizi, non è dotato di ascensore e possiede due cortili comuni non censibili che consentono l'accesso agli immobili pignorati.

Figura 7 facciata nord del fabbricato a cui appartengono gli immobili pignorati

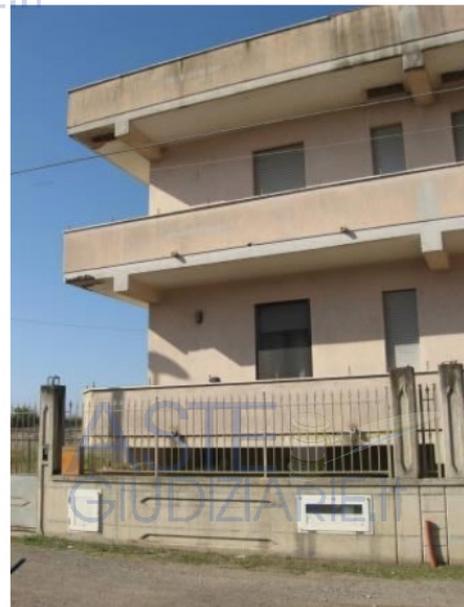
Figura 8 facciata est del fabbricato a cui appartengono gli immobili pignorati

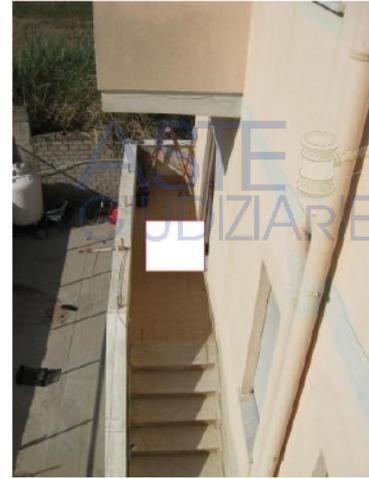
Figura 10 rampa di scale esterna per accesso al LOTTO N.1
