**TRIBUNALE DI SANTA MARIA CAPUA VETERE**

**LOTTO N.2**

**APPARTAMENTO AL PRIMO PIANO CON DEPOSITO E CORTE**

**VIA SANCELLO SNC - MONDRAGONE (CE)**

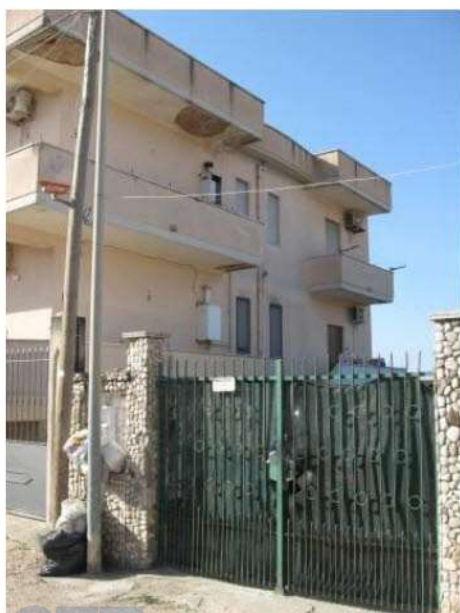
Inoltre, l'appartamento al primo piano con il deposito ed il cortile pertinenziali al piano terra appartiene ad un fabbricato di tre piani fuori terra con complessive quattro unità immobiliari; il fabbricato ha una struttura portante in cemento armato con solai latero cementizi, non è dotato di ascensore e possiede due cortili comuni non censibili che consentono l'accesso agli immobili pignorati.

Figura 7 facciata nord del fabbricato a cui appartengono gli immobili pignorati

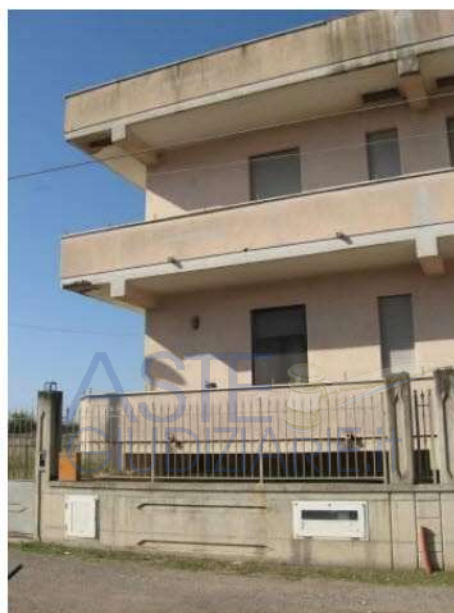
Figura 8 facciata est del fabbricato a cui appartengono gli immobili pignorati

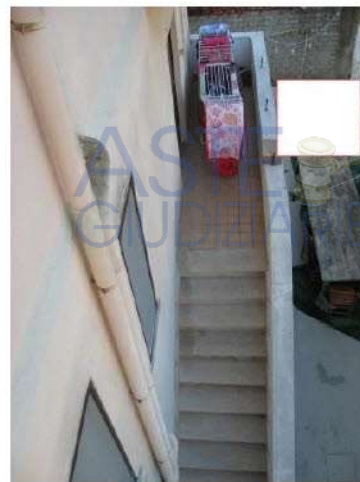
Figura 10 rampa di scale esterna per accesso al LOTTO N.2
