**TRIBUNALE DI SANTA MARIA CAPUA VETERE**

**N°67/23 R.G.E.**

**LOTTO N.3**

**APPARTAMENTO AL SECONDO PIANO CON DEPOSITO E CORTE**

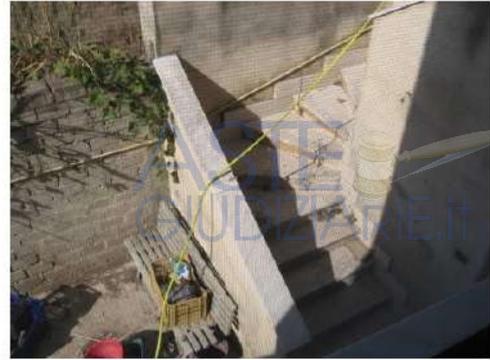
Figura 10 rampa di scale esterna per accesso al LOTTO N.3

L'appartamento al secondo piano con accesso dalla rampa di scale esterna è composto da una cucina, un disimpegno, un bagno, un ripostiglio, due camere da letto e due balconi; completa il LOTTO N.3 un cortile ed un deposito al piano terra pertinenziali **[all. n. 36]** (Figure 7 - 20).

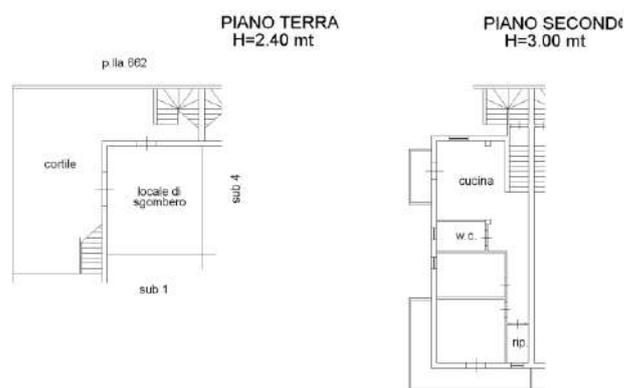
Figura 22 Planimetria catastale del Lotto N.3

Il LOTTO N.3 è dotato della planimetria catastale [all. n. 38] cui è conforme lo stato dei luoghi, a meno della presenza del vano di accesso alla scala per l'appartamento sottostante e dell'assenza del muro divisorio del deposito al piano terra da quello confinante di cui al sub 1 (Figure 22, 23) [all. n. 39].

Il costo necessario per l'aggiornamento della planimetria catastale con la procedura doc.fa, comprensivo degli oneri catastali e degli onorari professionali, è stimabile in € 500,00.
