## UFFICIO ESECUZIONI

**Proc. N. 68/21 R.G.E.**

## RELAZIONE DI PERIZIA

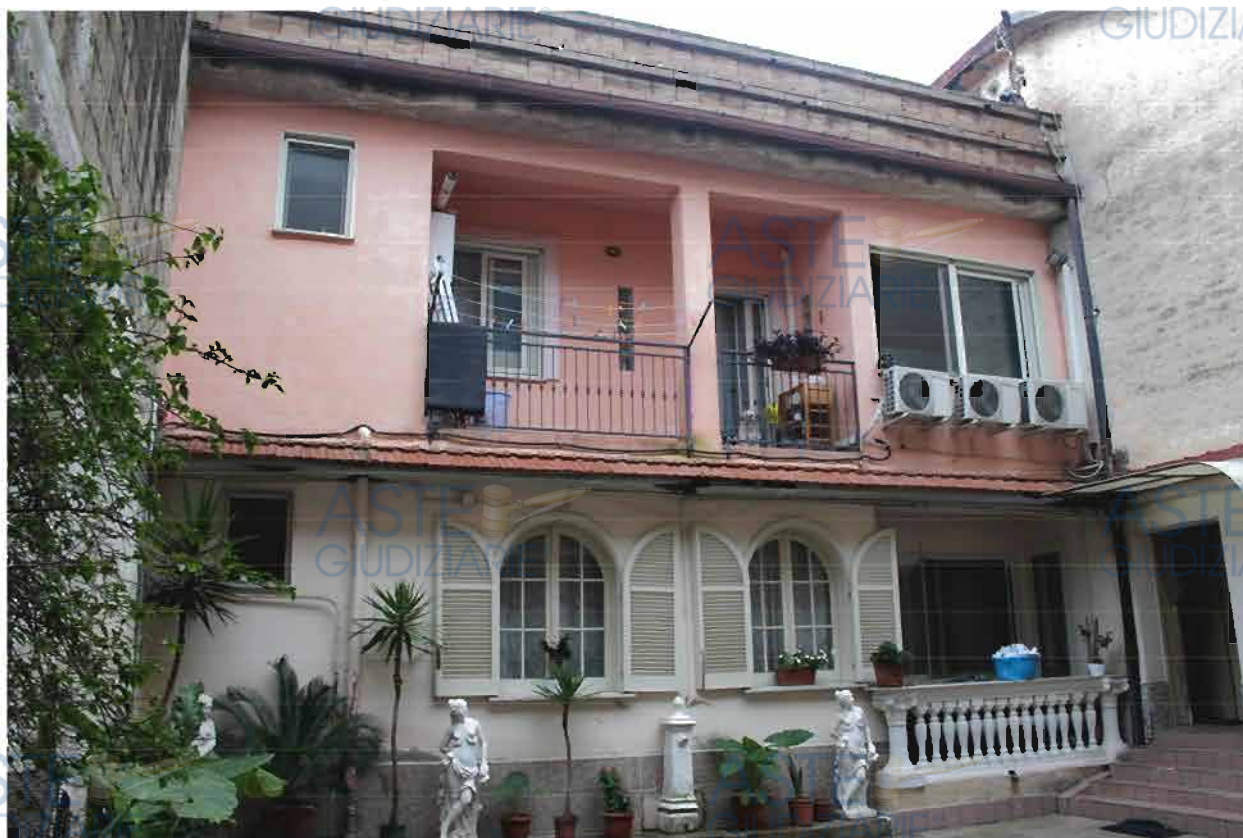
Prospetto del fabbricato

Il bene *de quo* è costituito da un'intera palazzina, a pianta rettangolare che si sviluppa su due livelli: piano terra e primo piano.

La costruzione di tale edificio risale alla prima metà degli anni '60 del secolo scorso e fu realizzata con struttura portante in muratura.

La facciata del fabbricato prospiciente l'area cortilizia è intonacata e tinteggiata.

Lo stabile nel suo complesso si presenta in discreto stato di conservazione e manutenzione.

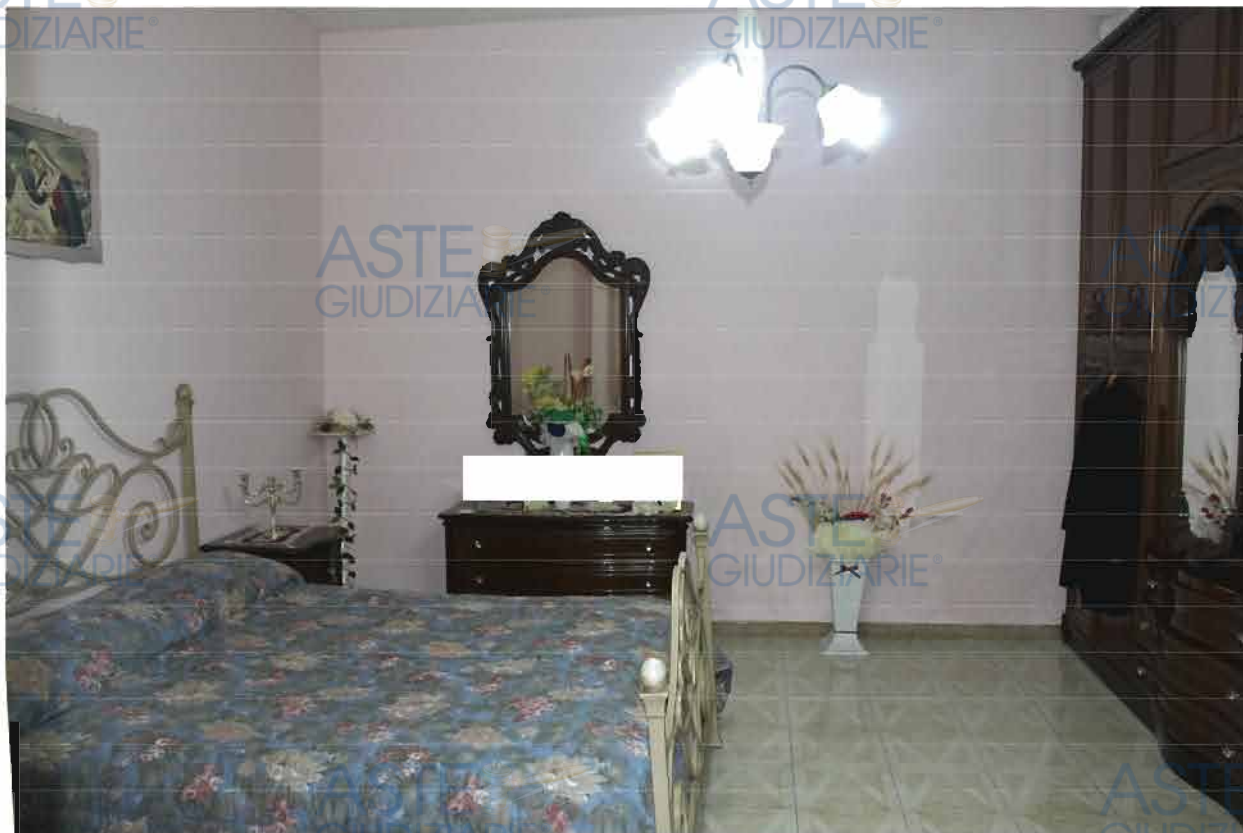
Vano 1

i soffitti e le pareti sono intonacati e tinteggiati con idropittura lavabile, ad eccezione del bagno che è piastrellato per metà della sua altezza; i soffitti delle camere da letto presentano tracce di umidità.

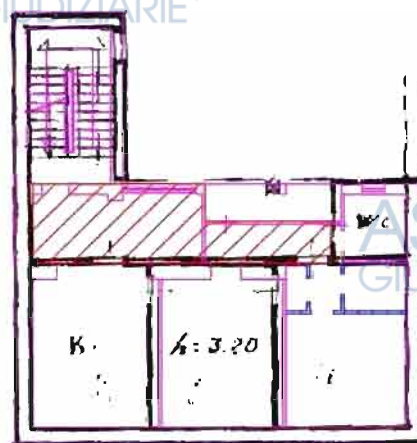
### SOVRAPPOSIZIONE

Dal confronto tra la planimetria catastale e lo stato dei luoghi, si evince che una parte della cassa scale è stata annessa all'u.i. per creare l'attuale ingresso. Inoltre, una cospicua porzione dell'originario balcone, risulta attualmente essere stato coperto per ricavare il corridoio mentre la restante parte funge ancora da

balcone. Risultano inoltre variate tutte le tramezzature interne e non è più presente l'originario "forno".

Dalla sovrapposizione della planimetria catastale con lo stato dei luoghi, si evince che gran parte dell'originario ballatoio, risulta attualmente essere stato chiuso per ricavare il corridoio e l'ingresso e solo una piccola parte dell'originario ballatoio è attualmente un balcone. Risulta inoltre variato l'attuale vano 2, la cui superficie è stata ridotta per ricavare il ripostiglio.

Difficoltà tramezzi
-

Ampliamento dell'app.to conseguente alla copertura del balcone/ballatoio

Sovrapposizione situazione reale dei luoghi (in magenta) con la planimetria catastale

Come verrà meglio precisato in risposta al quesito n. 6, a parere dell'esperto gli abusi relativi all'u.i. non sono sanabili.
