TRIBUNALE DI SANTA MARIA CAPUA VETERE

Procedimento Civile R.G.E. N. 682/2012 (riunita alla R.G.E. N. 922/2012)

Perizia di stima Immobiliare

Arch. LAURA FERRANTE

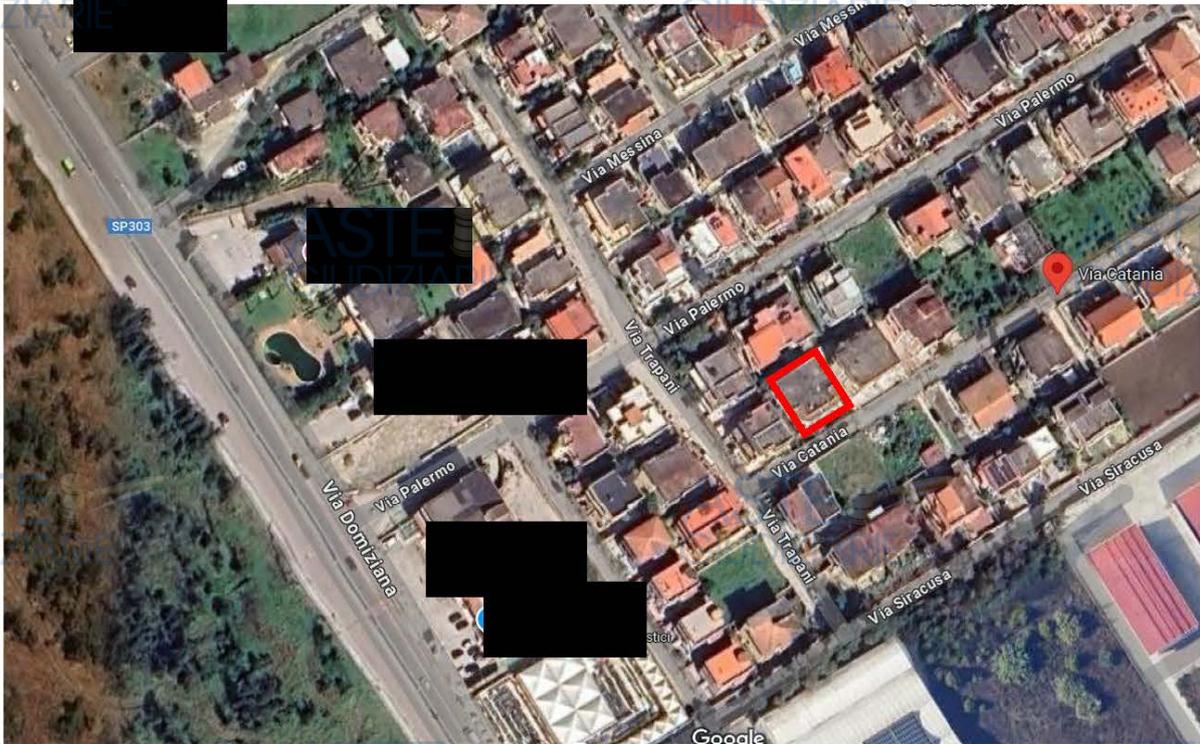
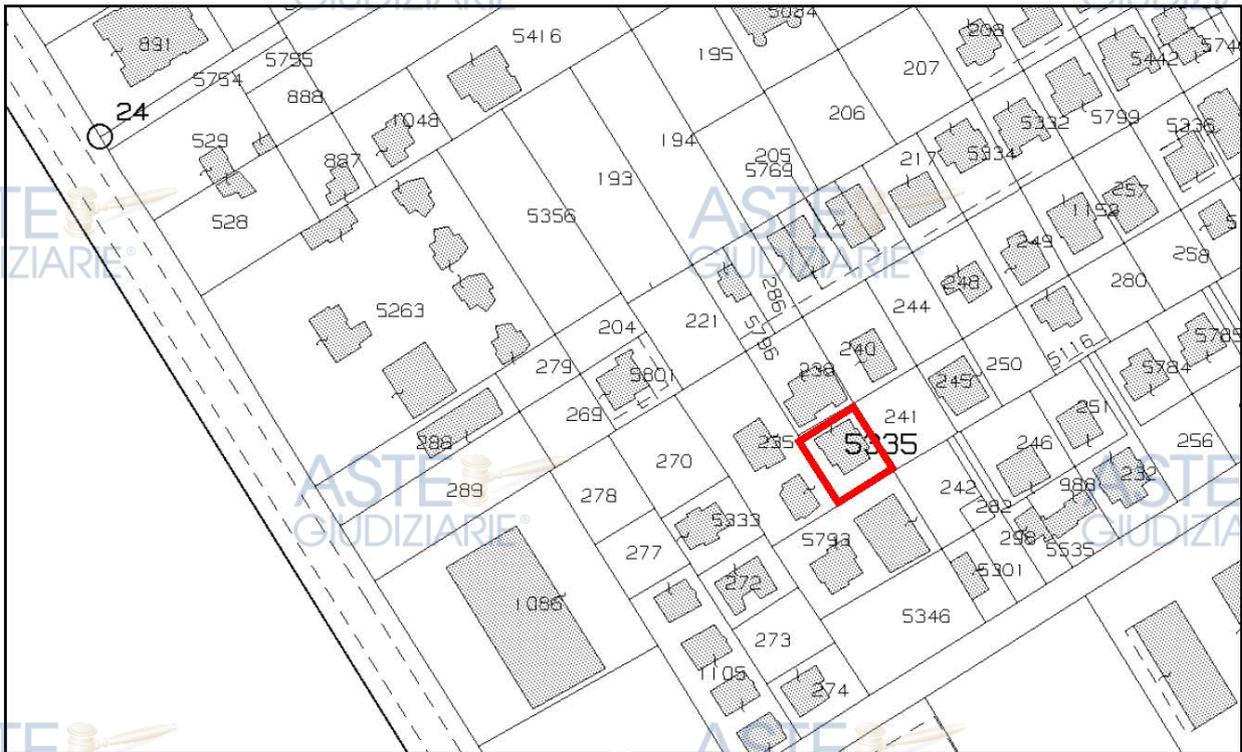
Al fine dell’esatta individuazione del fabbricato del cespite pignorato, fa seguito il confronto della foto satellitare reperita mediante Google Maps con la mappa catastale.

Dal cui confronto si può facilmente dedurre che, le sagome delle particelle, quella prelevata dalle immagini satellitari e quella catastale, coincidono.

inquadramento territoriale – p.lla fabbricato cespite pignorato

inquadramento territoriale - stralcio mappali terreni foglio 48 p.lla 5335

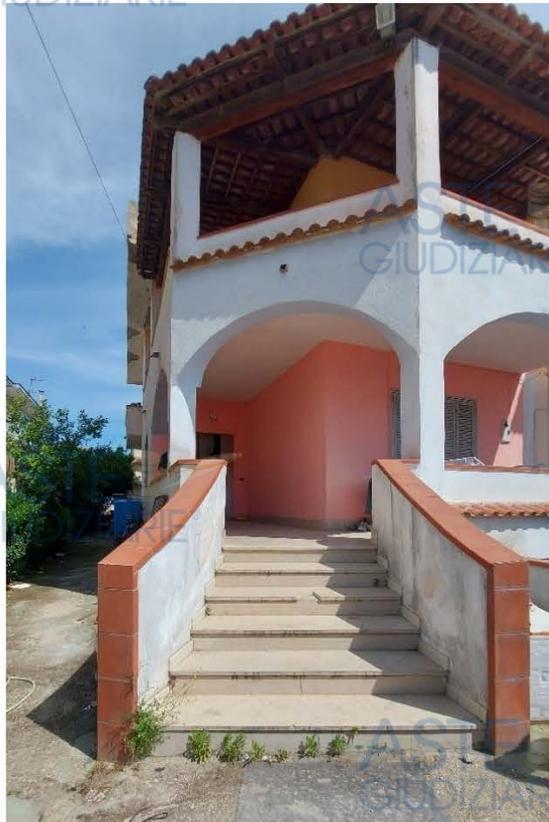
cespite pignorato - prospetto sud-est – rampa accesso portico

Il fabbricato del cespite è realizzato in struttura portante mista (muri perimetrali in tufo, pilastri in c.a. e solai in latero-cemento), di forma rettangolare, di due piani fuori terra ed uno seminterrato, al suo esterno si presenta in discreto stato di manutenzione. I prospetti sono rifiniti con pittura di colore bianco, nella parte sottostante i portici di colore rosa. La copertura è piana e praticabile, quella che sovrasta il portico del primo piano è a falda con tegole.

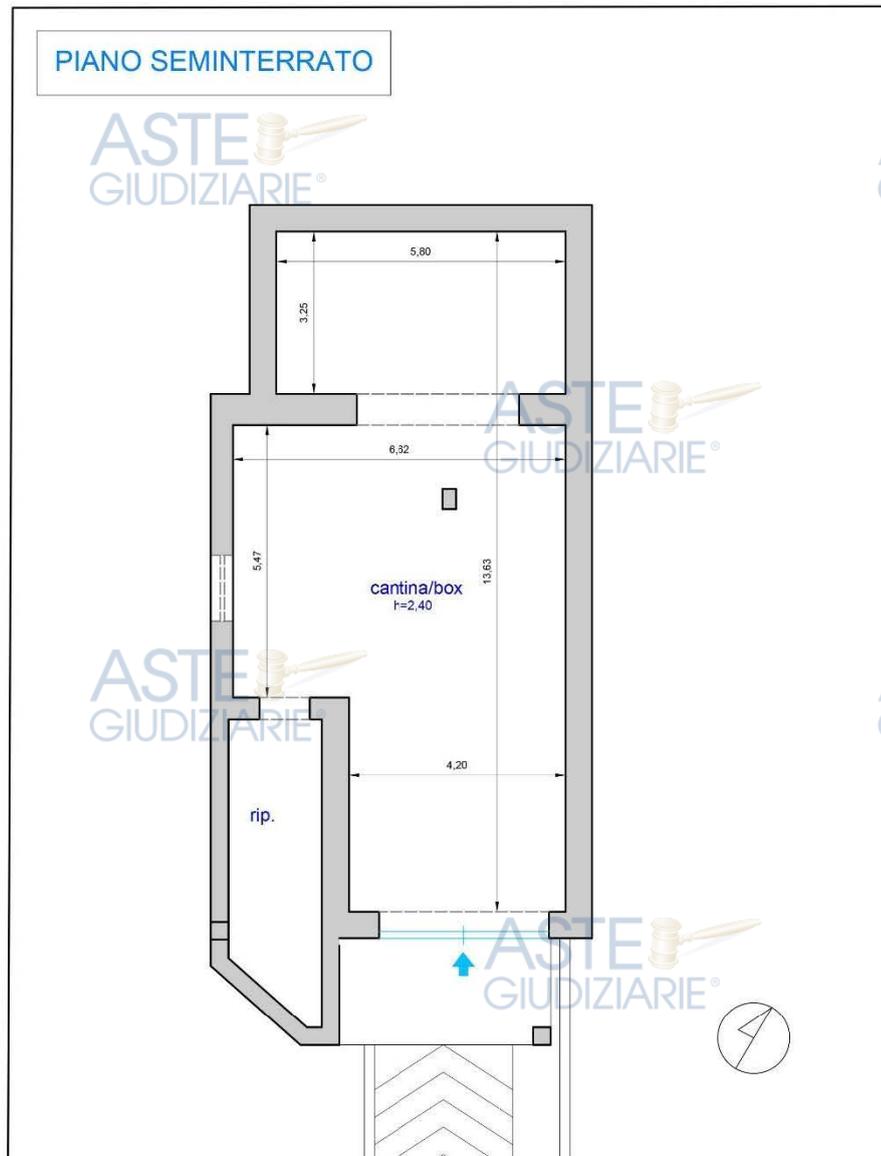
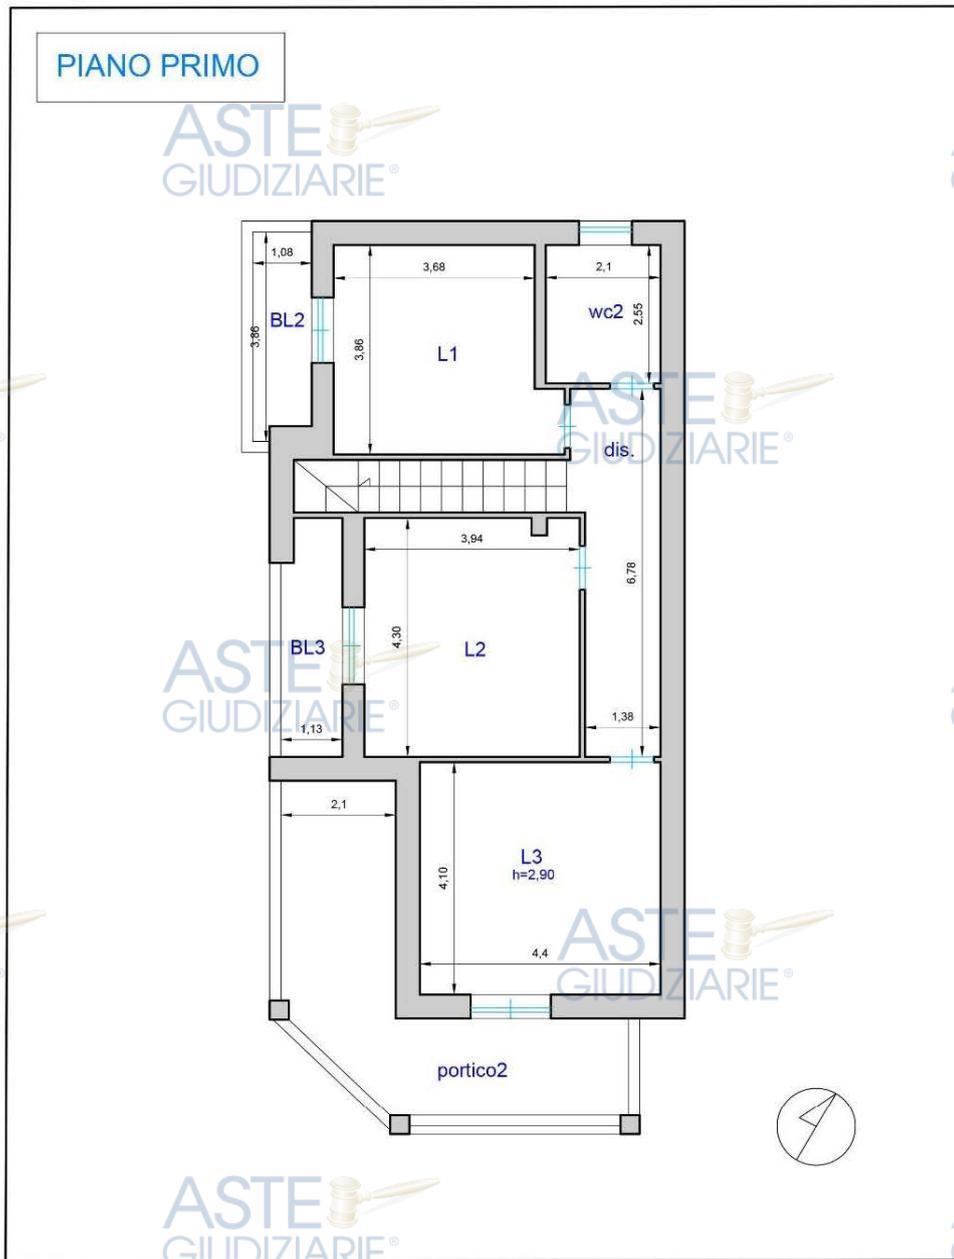
STATO DI FATTO - PIANTA
appartamento piano S1-T-1 (C.F. fg.48 p.la 5335 sub.1)

Con l'ausilio delle planimetrie riportate di seguito, si può meglio comprendere la **distribuzione e lo stato della villetta pignorata**.

Tutti gli ambienti hanno una copertura piana, l'altezza netta degli ambienti del piano terra è di circa 3,00 m, quella del piano primo è 2,90 m e quella del seminterrato 2,40 m.

Le tramezzature hanno uno spessore di circa 10 cm; i muri esterni piano terra e primo di circa 40 cm, quelli del piano seminterrato 50 cm.

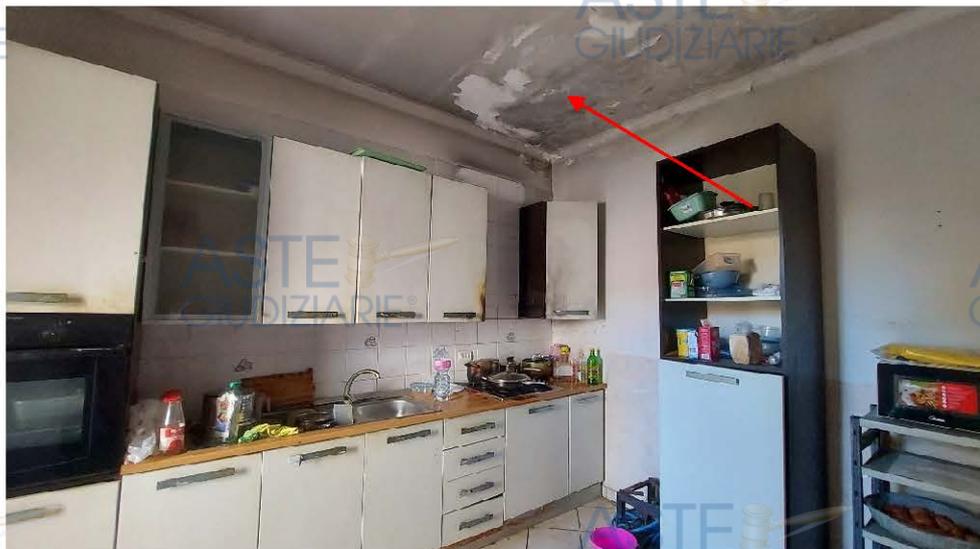
Si riscontrano sulla superficie del soffitto del locale cucina tracce di un incendio pregresso. Sul soffitto del locale bagno wc1 delle tracce di infiltrazioni, provenienti probabilmente dagli impianti dal locale wc2 del piano sovrastante, al momento del sopralluogo tali infiltrazioni non erano in atto. Altresì alcune tegole della copertura a falda del portico al piano primo risultano mancanti e/o danneggiate.

Tracce incendio soffitto cucina

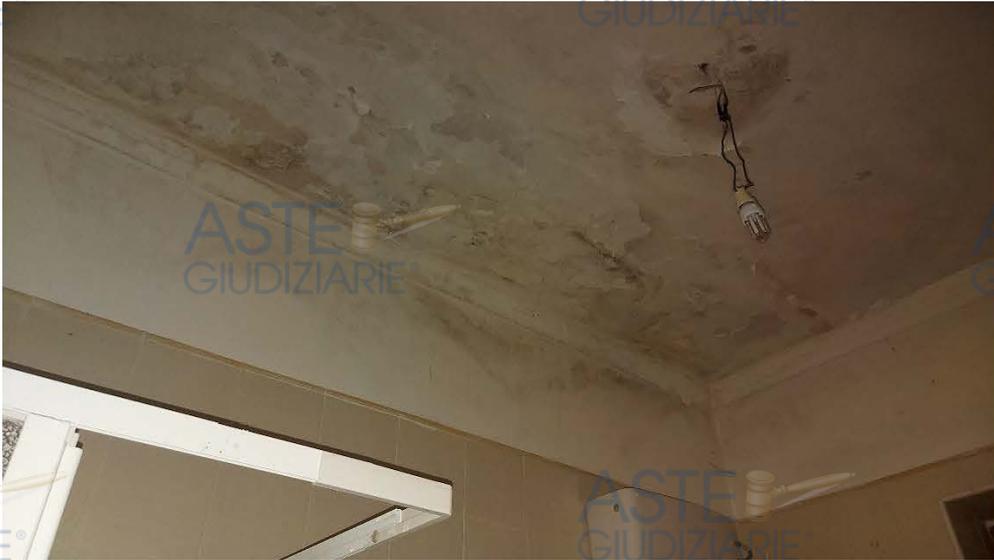
Tracce infiltrazioni soffitto bagno wc 1

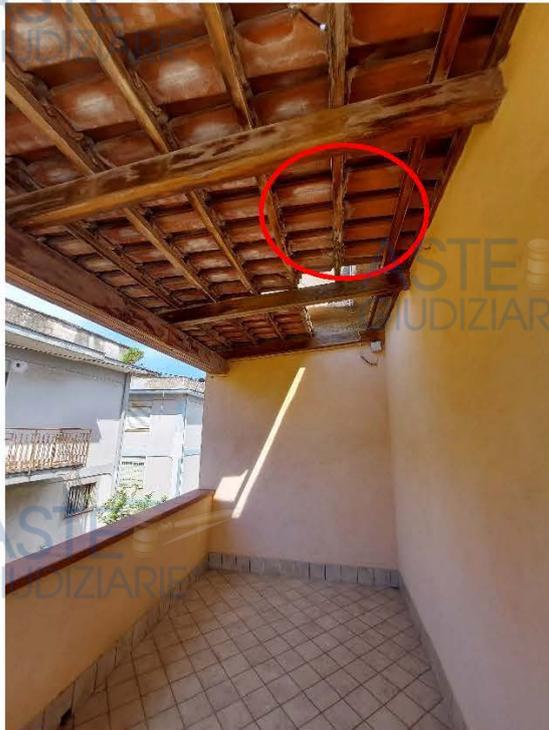
Porzione di tettoia con tegole danneggiate e/o mancanti

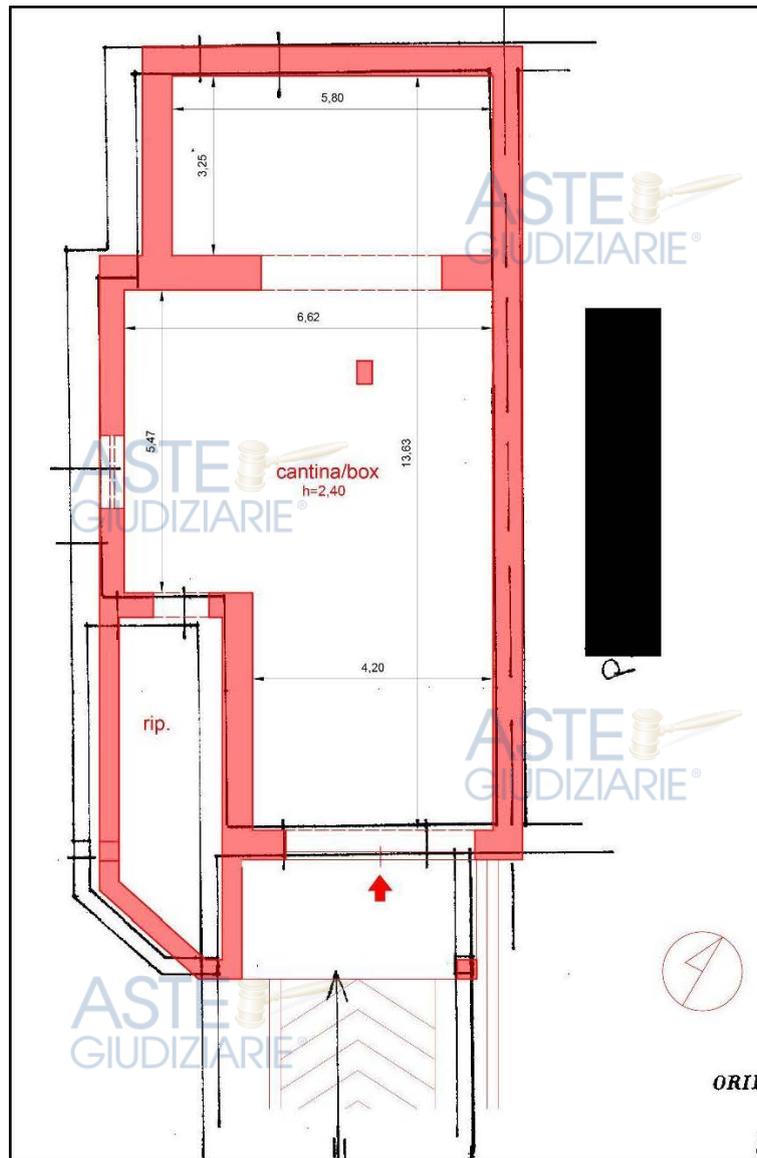
Di seguito si riporta la sovrapposizione del grafico del rilievo attuale (in rosso) con quello catastale (in nero).

Tralasciando le imprecisioni grafiche dovute alla rappresentazione approssimativa dei grafici catastali, lo stato dei luoghi è conforme dalla situazione catastale a meno di diversa distribuzione degli spazi interni (con spostamento tramezzi piano terra e primo e presenza muro portante al piano seminterrato) ed alla mancanza della dell'area scoperta di pertinenza.

Piano seminterrato
 Confronto planimetria catastale attuale (nero)- stato dei luoghi (rosso)

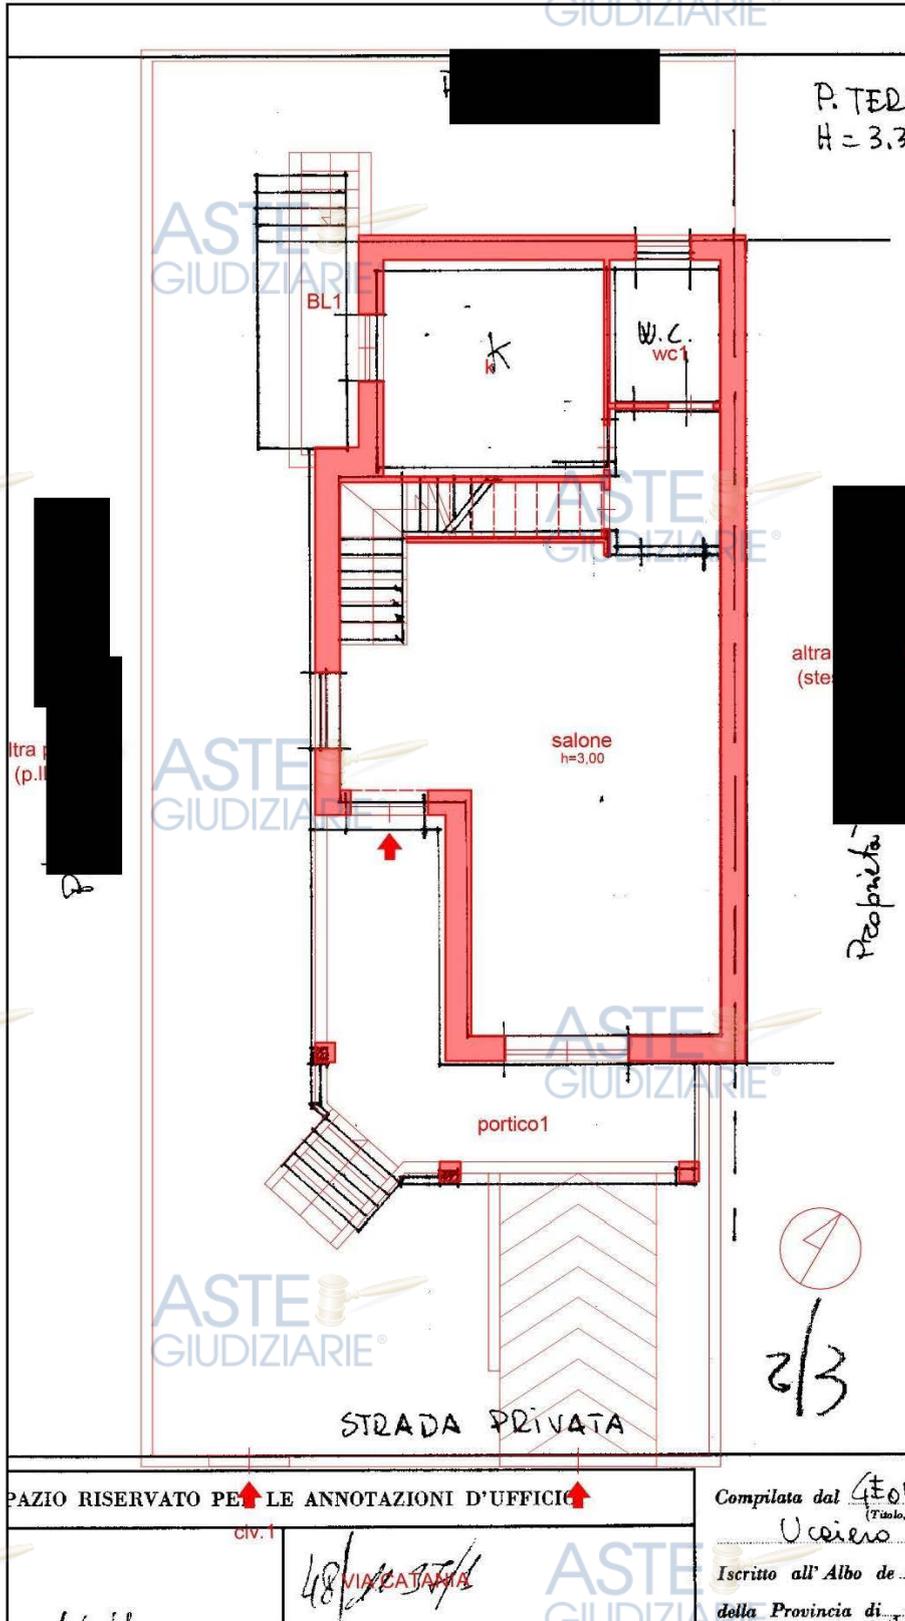
Piano terra

Confronto planimetria catastale attuale (nero) - stato dei luoghi (rosso)

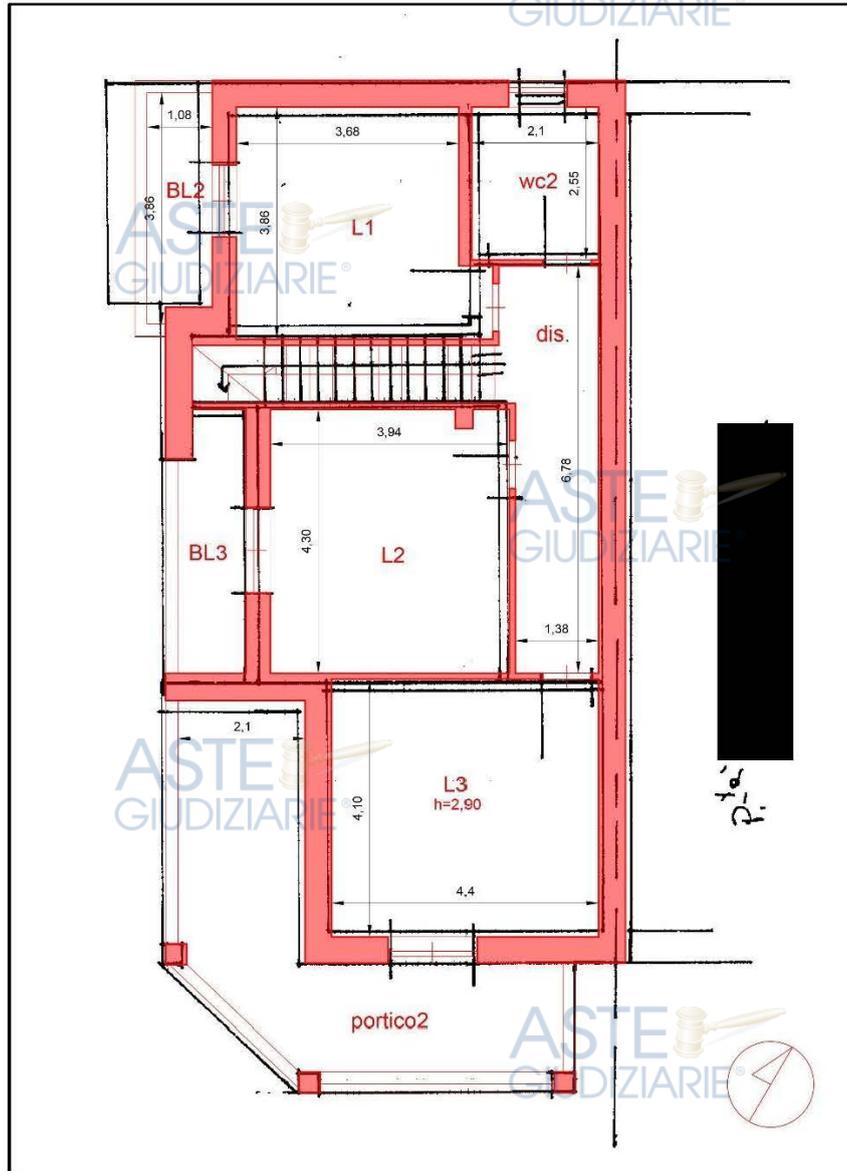
Piano primo

Confronto planimetria catastale attuale (nero)- stato dei luoghi (rosso)

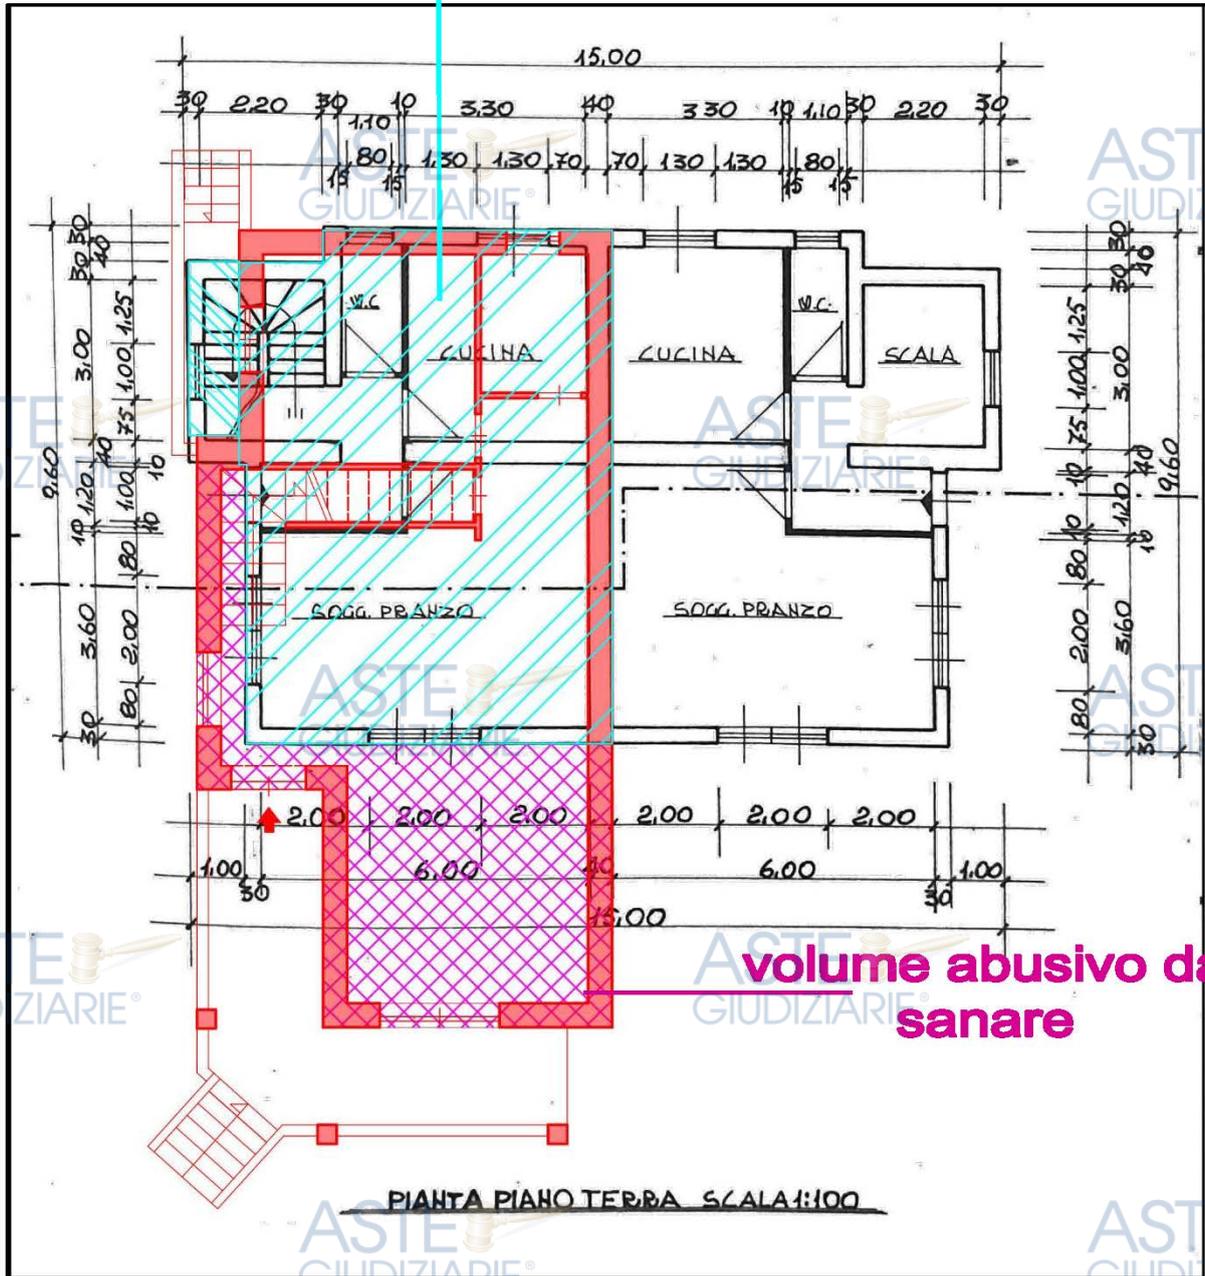
- alla conformazione volumetrica del fabbricato del cespite rispetto a quella rinvenuta, nello specifico sia al piano rialzato che al primo la volumetria realizzata è maggiore di quella legittimata;
- alla diversa distribuzione degli spazi interni ad entrambi i piani (terra e primo);
- alla mancanza dell'intero piano seminterrato.

**volume
legittimo**

**volume abusivo da
sanare**

PIANO TERRA - Confronto grafici licenza n. 170/75 (nero)- stato dei luoghi (rosso)

Per quel che concerne la **differenza di volumetria realizzata rispetto a quella assentita**, rientra negli interventi eseguiti in parziale difformità dal permesso di costruire disciplinati dell'art.34 del D.P.R.380/01 comma II, modificato dall'art. 1, comma 1, lettera e) della L. n. 105/2024, "quando la demolizione non può avvenire senza pregiudizio della parte eseguita in conformità, il dirigente o il responsabile dell'ufficio applica una sanzione pari al triplo del costo di produzione, stabilito in base alla legge 27 luglio 1978, n. 392, della parte dell'opera realizzata in difformità dal permesso di costruire, se ad uso residenziale...".

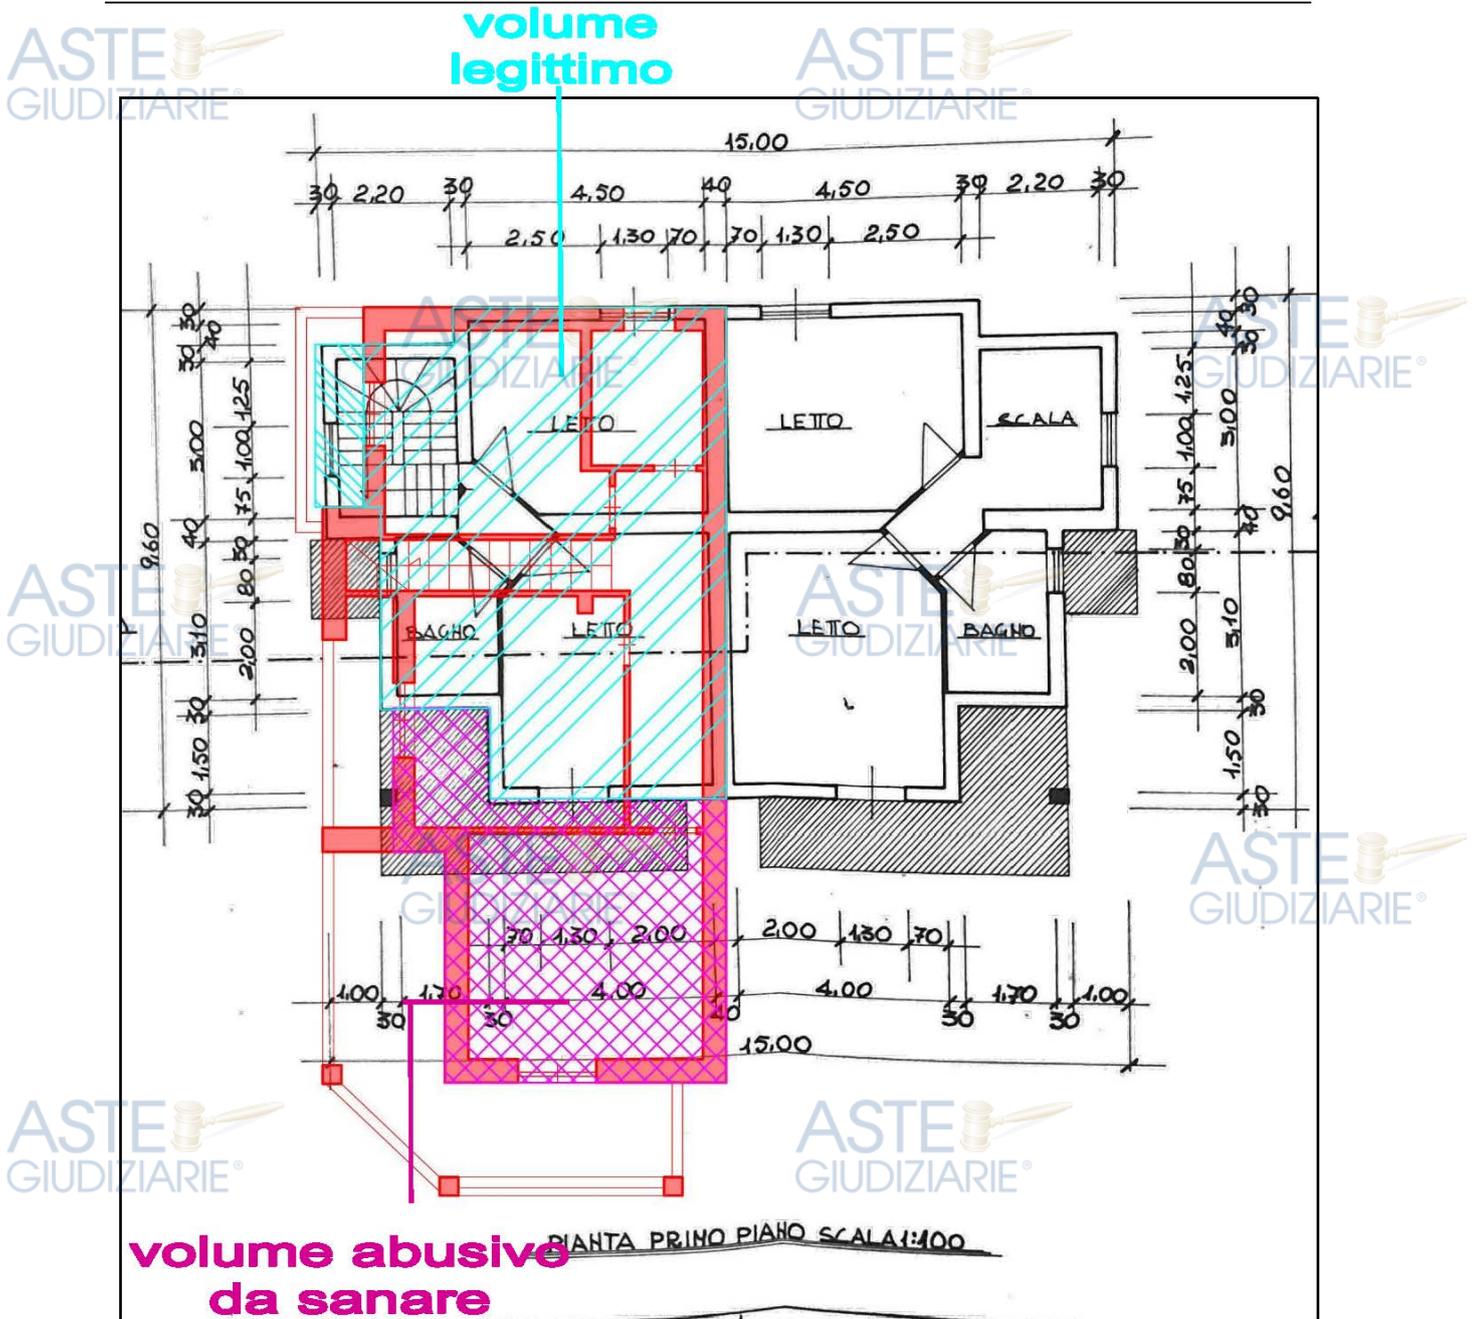
PRIMO PIANO - Confronto grafici licenza n. 170/75 (nero)- stato dei luoghi (rosso)
