Box Auto in corso di costruzione al piano seminterrato in via Ravone n.1 – Pratella (Ce)

**TRIBUNALE DI SANTA MARIA CAPUA VETERE**

**N°87/25 R.G.E.**

**BOX AUTO IN CORSO DI COSTRUZIONE**

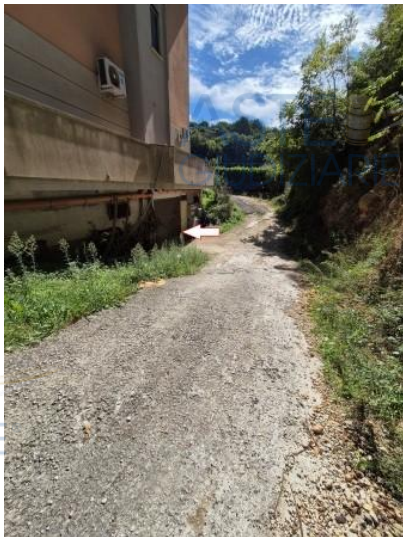
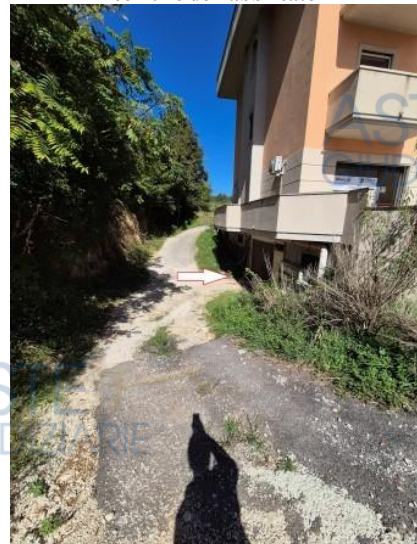
Figura 8 rampa carrabile per accesso al piano seminterrato in corso di costruzione

Figura 9 rampa carrabile per accesso al piano seminterrato in corso di costruzione

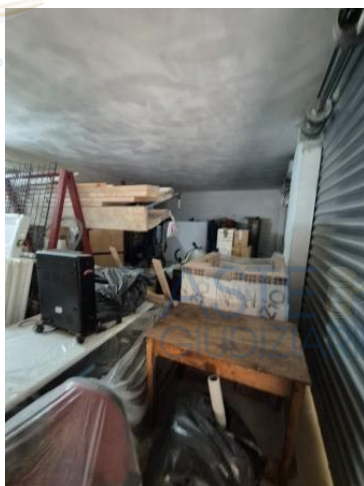
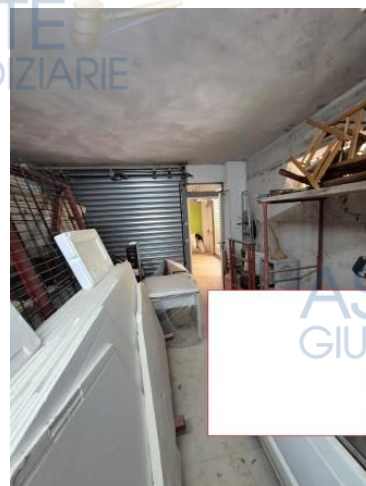
Figura 12 box auto al piano seminterrato

Figura 13 box auto al piano seminterrato

Il LOTTO N.3 è occupato dal debitore esecutato; le condizioni abitative del bene pignorato risultano sufficienti con la necessità di eseguire degli interventi di manutenzione ordinaria.

L'impianto elettrico del bene pignorato non è conforme alla normativa vigente (Legge 37/08) e, pertanto, i costi necessari per l'adeguamento sono stimabili in € 500,00.

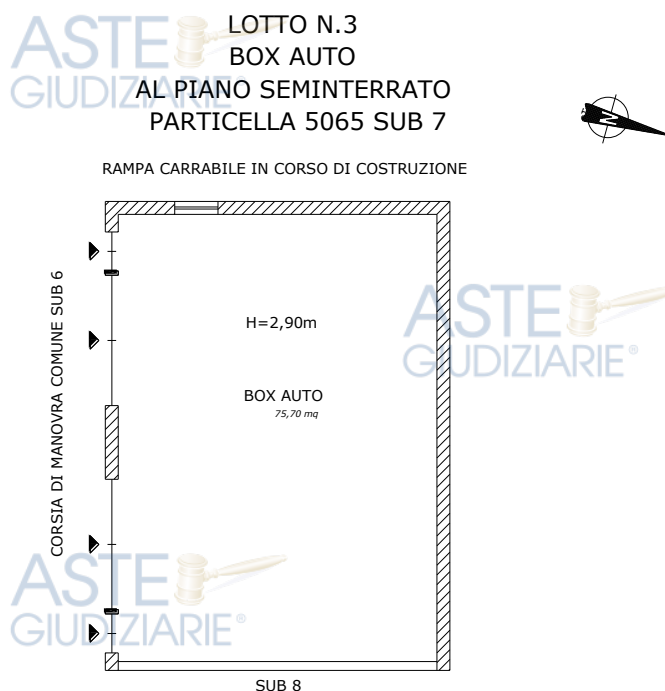
Figura 14 Planimetria del LOTTO N.3

Dalla planimetria [all. n. 35] del LOTTO N.3, è possibile dedurre la superficie utile interna complessiva di 75,70 mq, così suddivisa tra i vari ambienti (Figura 14):

- **LOTTO N.3 al piano seminterrato con altezza utile interna di 2,40 m della superficie di 75,70 mq.**

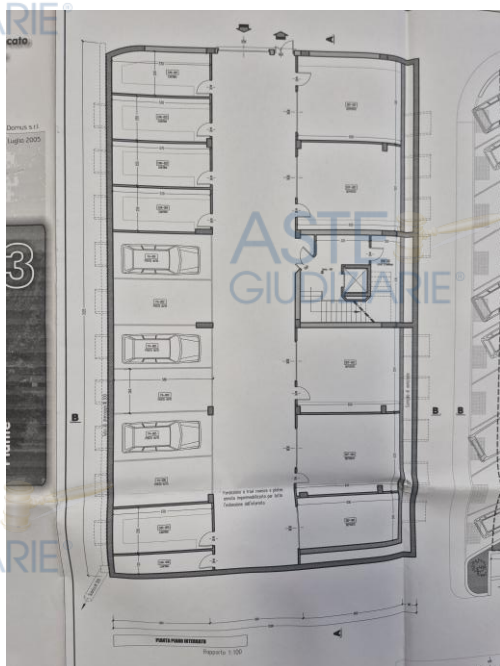
Figura 15 Planimetria secondo la CILA del 12/02/2018 prot. n.811 - LOTTO N.3

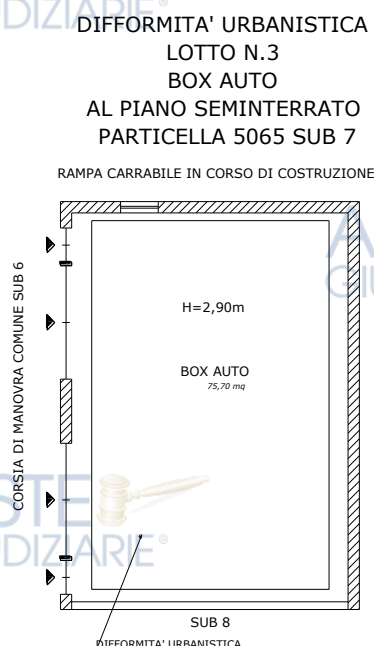
Dalle verifiche eseguite presso l'Ufficio Tecnico Urbanistico del Comune di Pratella è emerso che il fabbricato a cui appartiene l'immobile pignorato è stato edificato in forza del Permesso di Costruire n.4/2004 del 14/04/2004 [all. n. 17] e successivo Permesso di Costruire in sanatoria n.7/2011 del 21/12/2011 [all. n. 18], oltre alla CILA per la differente distribuzione interna degli ambienti del 12/02/2018 prot. n.811 [all. n. 19] ed alla SCA (agibilità) del 16/03/2018 prot. n.1421 [all. n. 20] cui non è conforme lo stato dei luoghi in ordine alla differente distribuzione interna degli ambienti (Figure 15, 16) [all. n. 36].

Figura 16 Planimetria delle difformità urbanistiche del LOTTO N.3

A parere dell'Esperto Stimatore è possibile eseguire la regolarizzazione urbanistica mediante la presentazione di una CILA tardiva ed i costi, comprensivi dei diritti di segreteria, dei diritti amministrativi, delle sanzioni, della nuova agibilità tramite SCA e degli onorari tecnici, sono stimabili in € 3.000,00.
