**TRIBUNALE DI SANTA MARIA CAPUA VETERE**

**N°87/25 R.G.E.**

**APPARTAMENTO AL SECONDO PIANO CON DEPOSITO E WC**  
**PERTINENZIALI IN CORSO DI COSTRUZIONE AL PIANO**

**VIA RAVONE N.1 – PRATELLA (CE)**

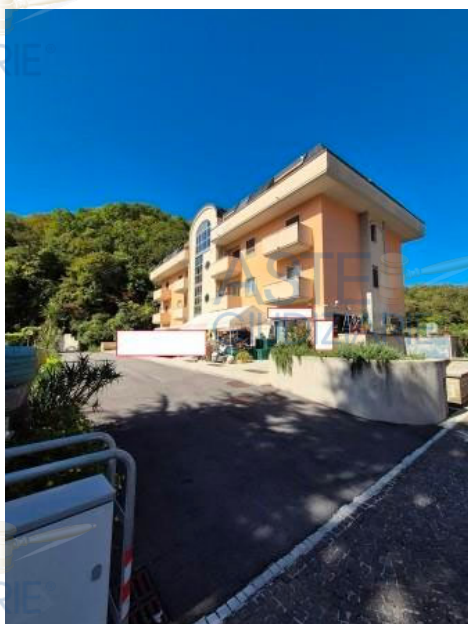
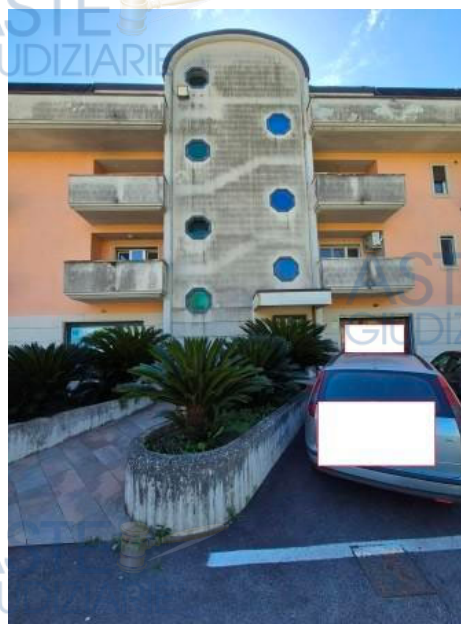
Figura 3 facciata sud/est del fabbricato a cui appartiene l'immobile pignorato in Pratella alla via Ravone n.1

Figura 4 facciata nord del fabbricato a cui appartiene l'immobile pignorato in Pratella alla via Ravone n.1

Inoltre, gli immobili appartengono ad un fabbricato con quattro piani fuori terra oltre al piano seminterrato, avente una struttura portante in cemento armato con solai latero cementizi ed è composto da una cucina, due camere da letto, un disimpegno, un bagno ed un balcone, oltre al deposito con wc pertinenziale al piano seminterrato in corso di costruzione **[all. n. 7 e 38]** (Figure 6 - 23).

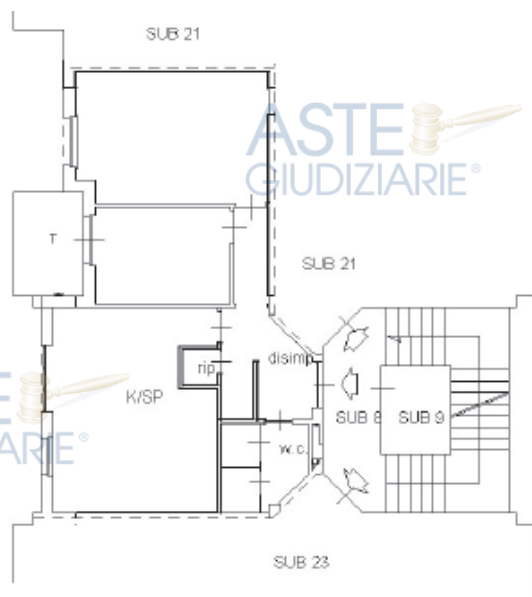
Figura 26 Planimetria catastale del LOTTO N.1

L'appartamento di cui al LOTTO N.1 è dotato della planimetria catastale [all. n. 10] cui non è conforme lo stato dei luoghi in ordine alla demolizione del ripostiglio interno ed alla differente distribuzione interna degli ambienti (Figure 26, 27) [all. n. 11].

Il costo necessario per l'aggiornamento della planimetria catastale con la procedura doc.fa, comprensivo degli oneri catastali e degli onorari professionali, è stimabile in € 400,00.
