## CONSULENZA TECNICA DI UFFICIO

TRIBUNALE DI SANTA MARIA CAPUA VETERE

PROCEDIMENTO n. 89/2025 R.G.E

Comune di Capodrise, Via Leonardo Da Vinci N.24:

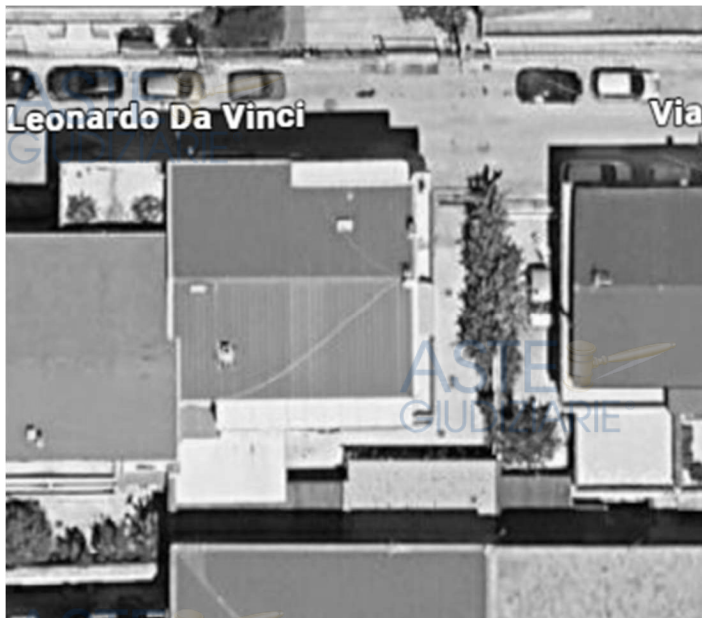
foto da google maps

**Non si riscontrano difformità per la sagoma dell'edificio interessato dal pignoramento, tuttavia sul sedime della particella 532, al confine con il lato sud, esiste un manufatto abusivo adoperato in parte a garage, in parte a deposito e per il resto ad ufficio privato, con dimensioni pari a 18,00 m x 4,50 m, non sanabile.**

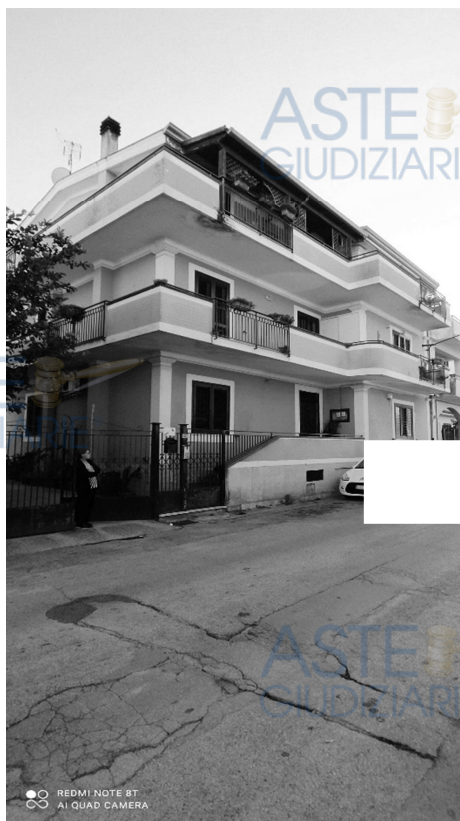
foto 1- edificio oggetto di perizia

Il **piano rialzato** è a quota 1,00 m dal piano campagna, vi si accede tramite una scala situata a nord, esclusiva e visibile dalla strada, oppure dalla scala posta a sud, comune ai quattro livelli (**foto 1**)

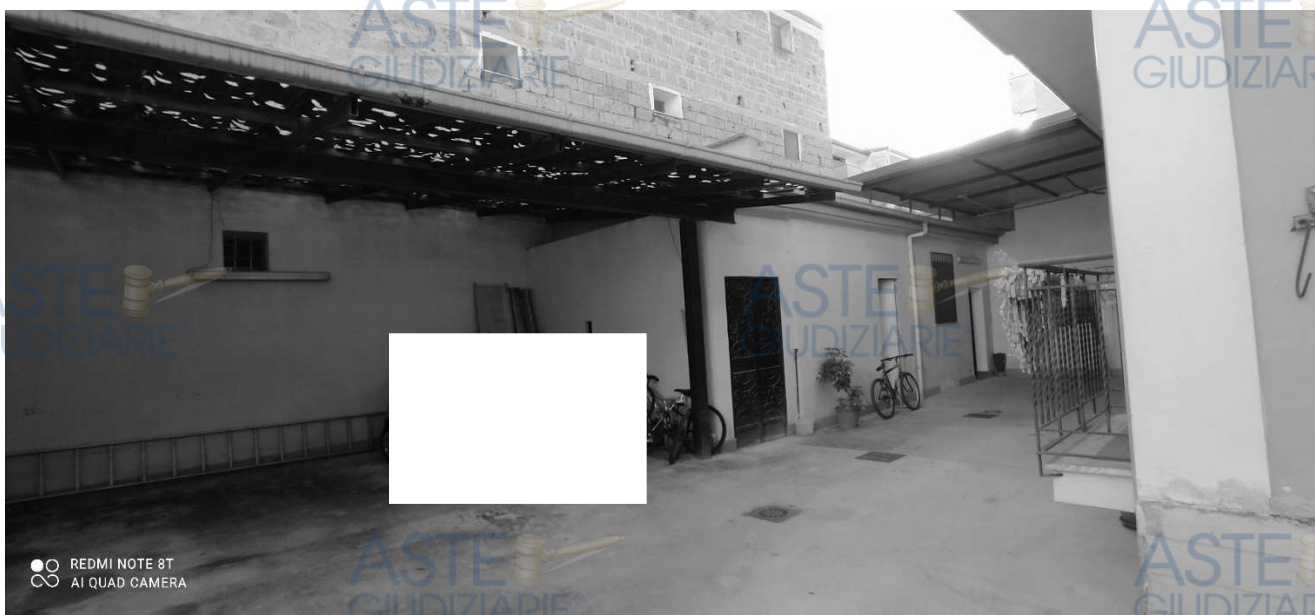
foto 28 autorimessa

**Nella corte**, sul lato sud, al confine con altrui proprietà è stato realizzato un manufatto abusivo con strutture miste in metallo, cemento armato e muratura. La costruzione è utilizzata in parte come autorimessa (**foto 28**), parte per deposito (**foto 29**) e per il resto ad ufficio privato (**foto 30**) con i relativi servizi igienici.

In entrambi i provvedimenti edilizi non si rileva la presenza del manufatto destinato a garage, deposito ed ufficio privato posto sul confine sud (vedi foto 28, 29 e 30).

- **Demolire il manufatto abusivo posto nella corte.** Il costo della demolizione è pari a € 4.111,03 + IVA al 22% = **€ 5.015,46**
- **Ripristinare la destinazione a deposito dell'interrato.** Il costo del ripristino è pari a: € 1.412,76 + IVA al 22% = **€ 1.723,57**
- **Presentare allo sportello unico dell'edilizia del comune di Capodrise, una SCIA in sanatoria ex artt. 36 e 37 del DPR 380/01, per il sottotetto.** Il costo della suddetta pratica edilizia è pari a **€ 16.675,42** ( € 100,00 diritti di istruttoria, € 80,00 per i primi 200 mc, € 12,26 per i rimanenti 122,60 mc, per diritti di segreteria, € 23,41 x 0.348 x 322,60 mc = € 2.628,12 per oneri di urbanizzazione, € 250,00 x 0.06 x 146,64 mq = € 2.199,60 per oneri di costruzione a cui si aggiunge la sanzione pari al doppio del contributo di costruzione € 9.655,44 e le competenze professionali pari € 2.000,00)
