## TRIBUNALE DI SANTA MARIA CAPUA VETERE

G.E. dott.ssa VECCHIONE Giuseppina  
Procedura n. R.G.E. 96/2024

## RELAZIONE CONSULENZA TECNICA D'UFFICIO

1. **Immobile** sito in **Castel Volturno (CE)** al piano terra, distinto al Catasto Fabbricati al foglio 26 particella 74 **sub 1**, categoria A/2
2. **Immobile** sito in **Castel Volturno (CE)** al piano primo, distinto al Catasto Fabbricati al foglio 26 particella 74 **sub 2**, categoria A/4

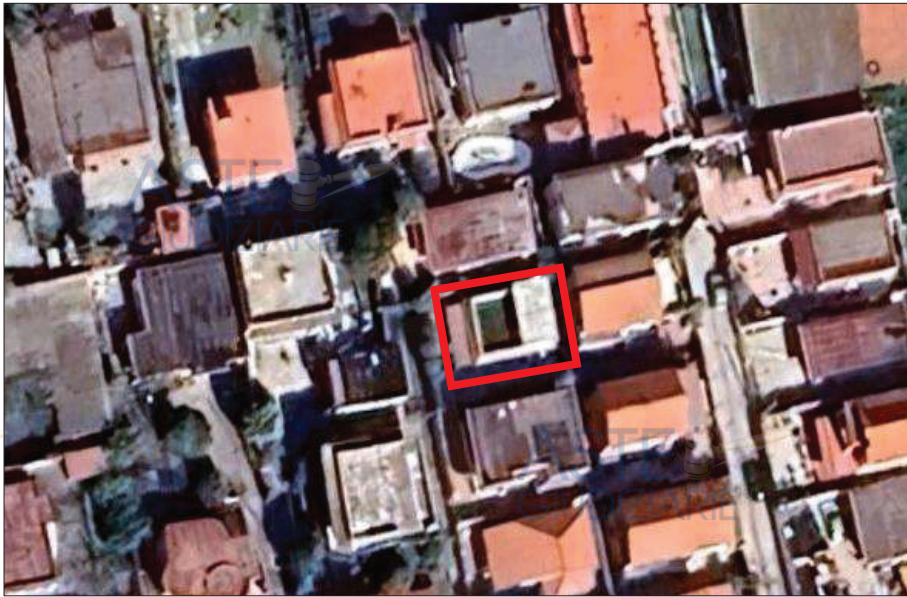
Al fine dell'esatta individuazione del manufatto pignorato, fa seguito la sovrapposizione dell'estratto di mappa con la foto satellitare reperita mediante Google Maps. Tralasciando minime imprecisioni, si può asserire che le sagome sono sovrapponibili.

*Sagoma del fabbricato rilevata dalla mappa satellitare*

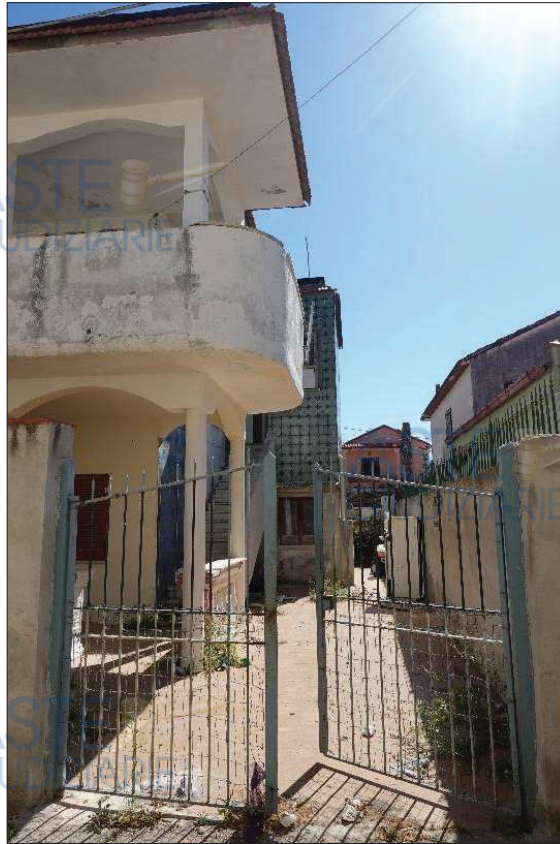
Tramite un cancello in ferro si accede all'area esterna pavimentata disposta sull'intero perimetro della costruzione.

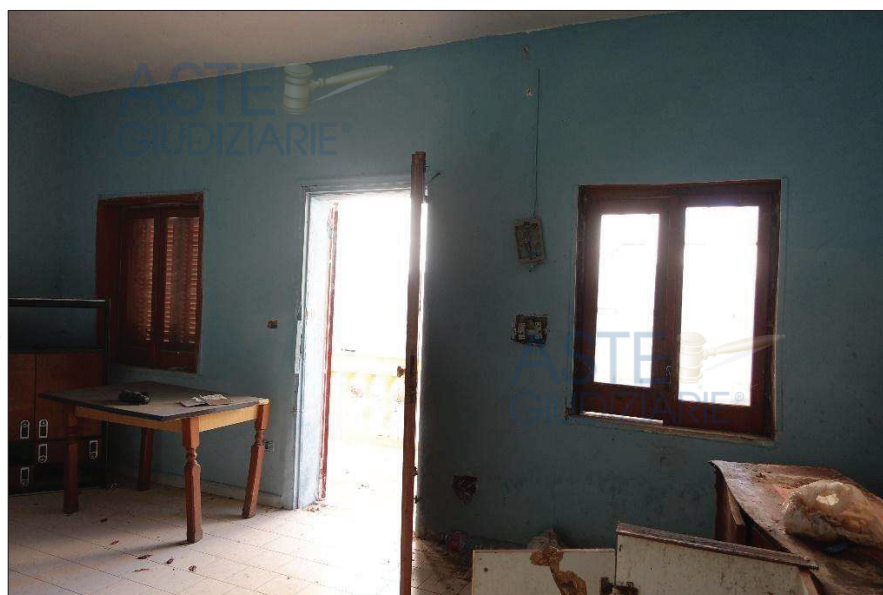
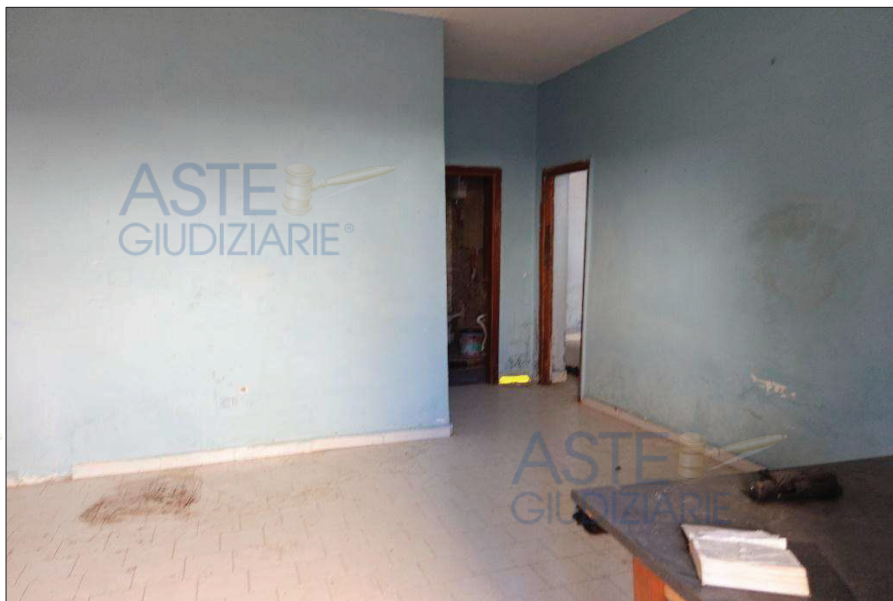
*Cucina*

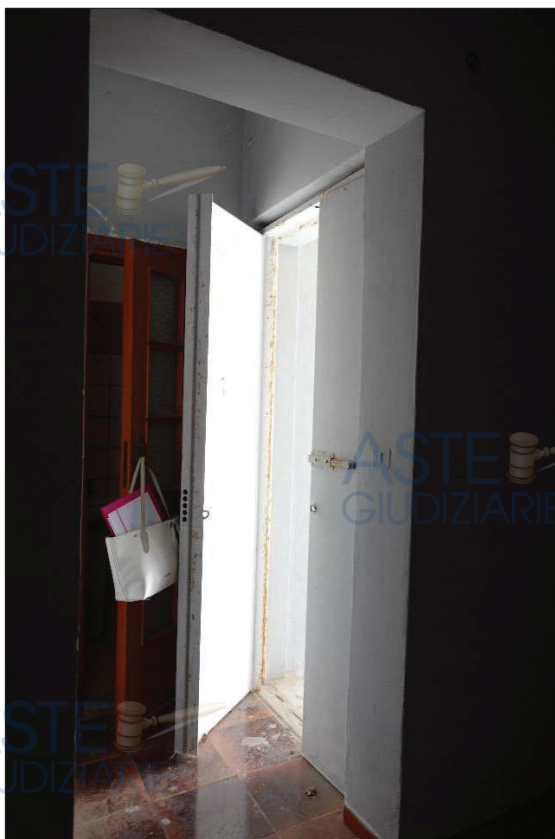
*Ingresso*

L'abitazione, al piano primo è composta da cucina, bagno ingresso e camera da letto, completato da un terrazzo esterno, il tutto in uno stato di generale degrado e abbandono, in cui si evidenzia, la manomissione e rimozione di componenti dell'impianto elettrico, rubinetteria, parti di zoccolino battiscopa, oltre la presenza di muffe e distacchi parziali di intonaco. Si rileva l'altezza interna utile, pari a circa 2,96 m. L'accesso avviene da una scala in muratura posta nell'area esterna pavimentata.

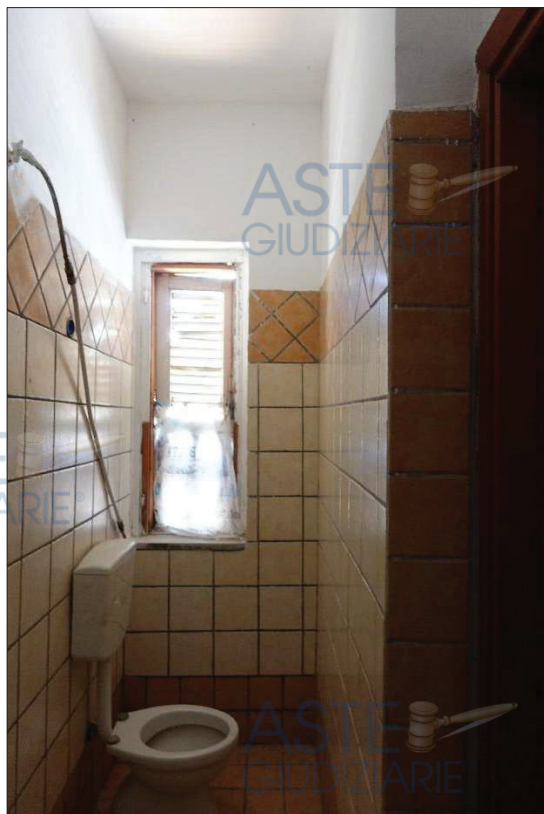
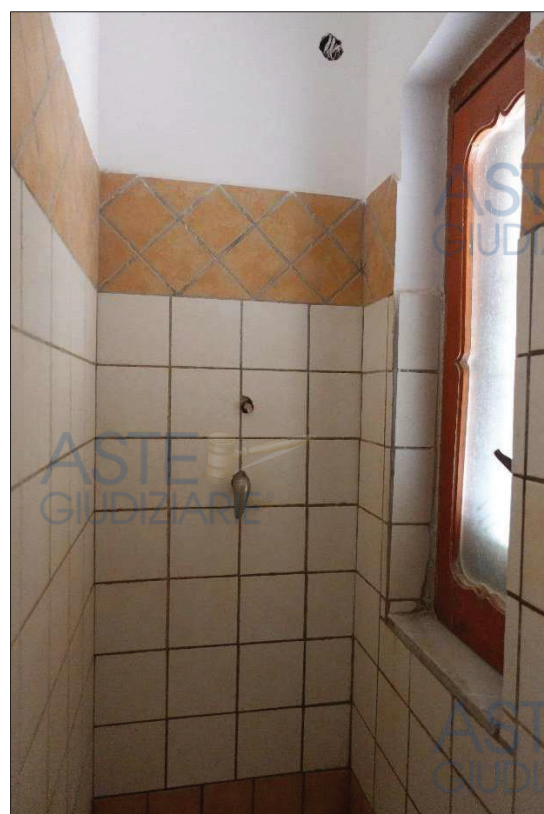
*Bagno*

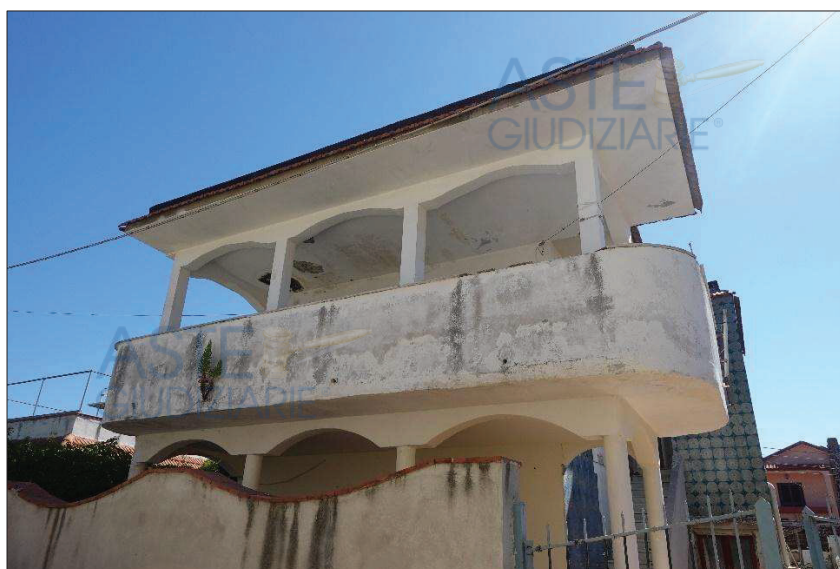
*Prospetto su strada privata*

Lo stato manutentivo esterno della palazzina è scarso. Si evidenzia – oltre allo stato di abbandono dell'area pavimentata - il degrado dell'intonaco esterno e la presenza di umidità e fenomeni infiltrativi, testimoniati dallo stato di conservazione e manutenzione dei solai di copertura.

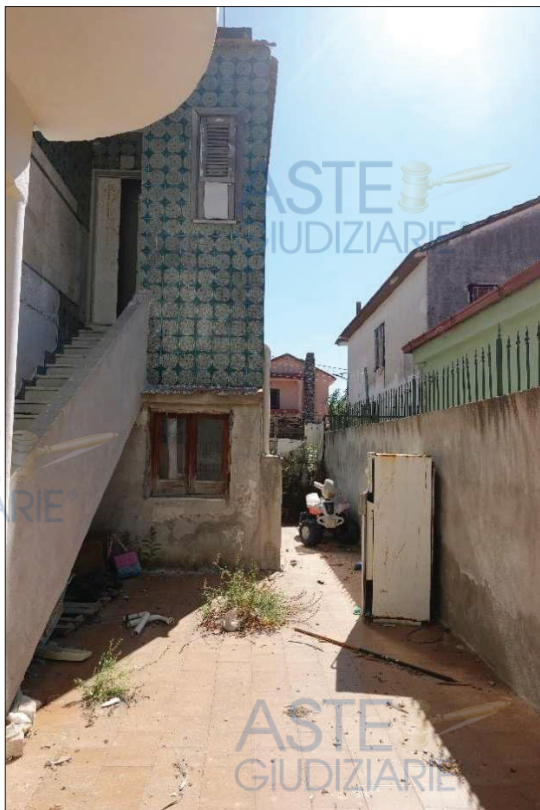
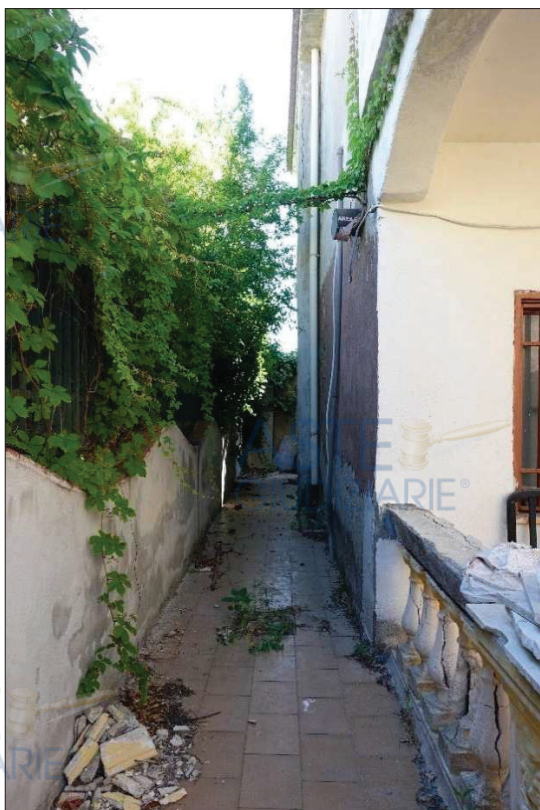
*Area esterna pavimentata*

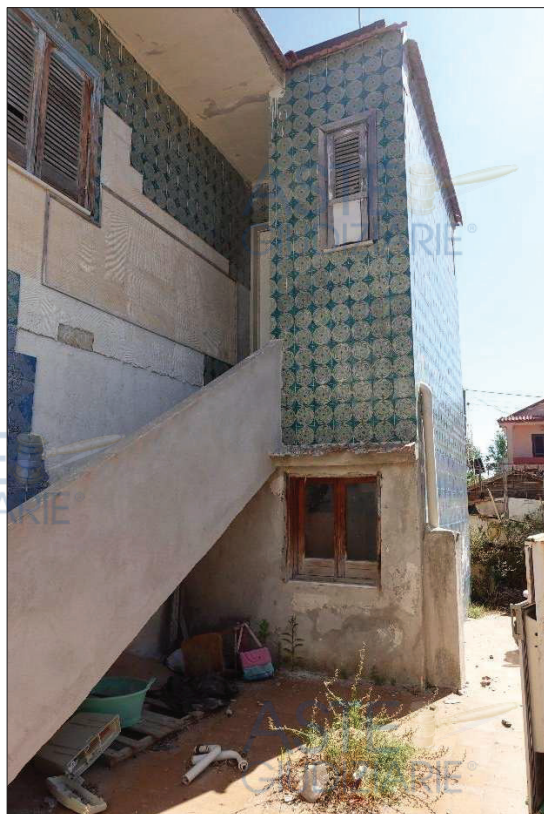
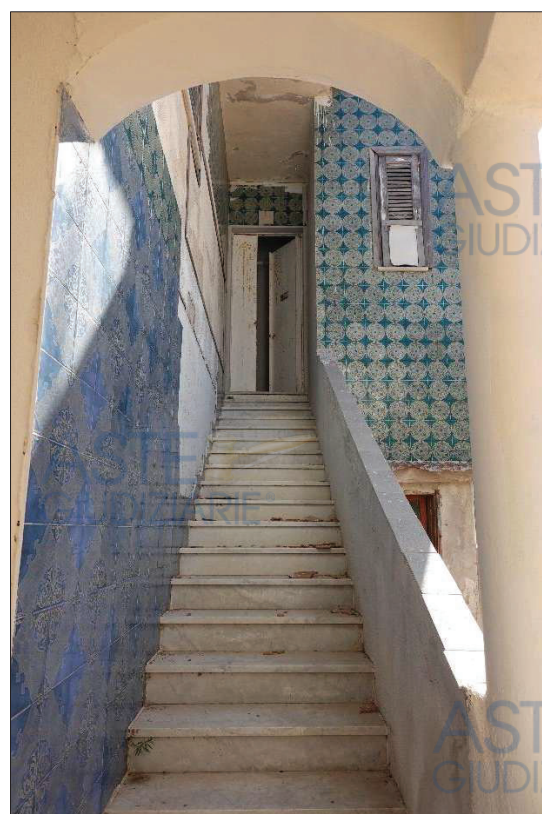
*Scala di accesso al sub 2*
