**Esecuzione immobiliare  
nei confronti della sig.**

**Eseguita dall'Esperto (art.568 c.p.c.):**

**ing. Roberto Lupoli**

**Proc. N.R.G.E. 98/2021.**

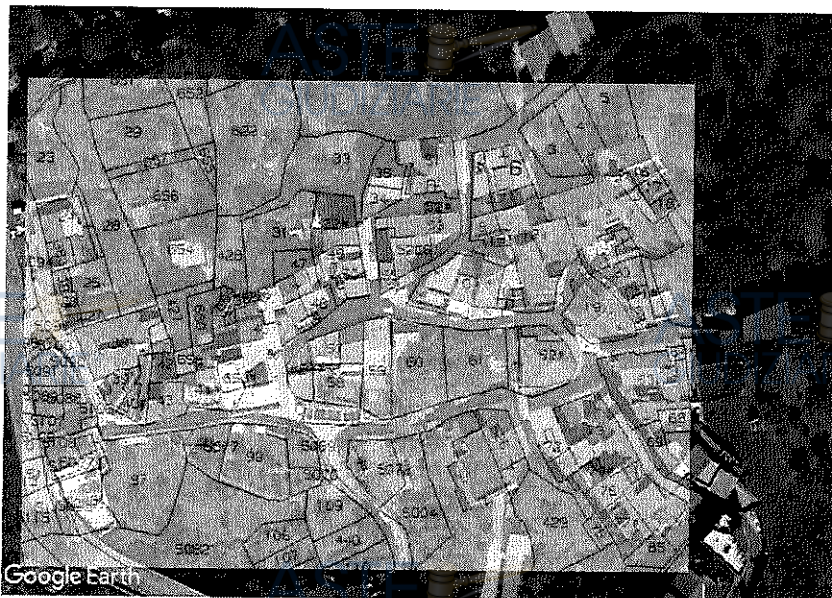
Conformemente a quanto richiesto dai quesiti del mandato, si allegano due sovrapposizioni

di foto satellitari, reperite sul web, con uno stralcio della mappa catastale elaborata dalla SOGEI [cfr. all. n. 04] e relative alle zone in cui ricadono tutti i beni pignorati. Per una migliore individuazione dei beni, inoltre, si riporta uno stralcio della cartografia in scala di dettaglio nel quale sono

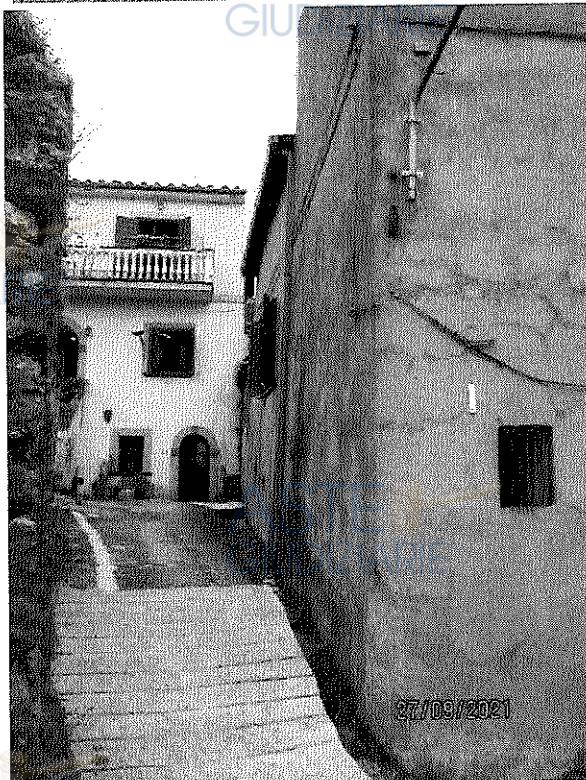
conservazione, con i prospetti principali intonacati in maniera omogenea e continua ed in parte con ulteriore finitura con pittura di colore giallo chiaro solo sul prospetto principale contenente il portoncino di ingresso. Sono evidenti solo piccole aree in cui l'intonaco risulta distaccato e crollato e parzialmente ripreso; in particolare al piano terra, in corrispondenza della pavimentazione stradale, appaiono evidenti tracce di umidità di risalita nella muratura con conseguente formazione di essenze spontanee vegetali.

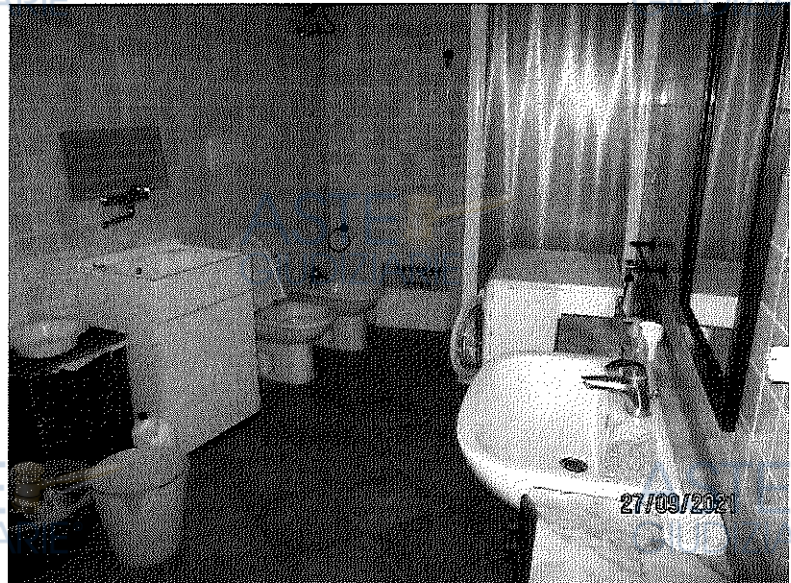
all'ingresso principale è presente un vano ampio, attualmente adibito a tavernetta, ma verosimilmente un tempo destinato ad altro uso; questo ambiente non è complessivamente

complanare per la presenza di almeno quattro differenti livelli della pavimentazione. Questo è un vano di ampie dimensioni e ha forma ad "L"; con una piccola finestra; l'adeguato ricambio d'aria e l'illuminazione naturale sono garantiti dalla ampia porta a doppio battente qui presente

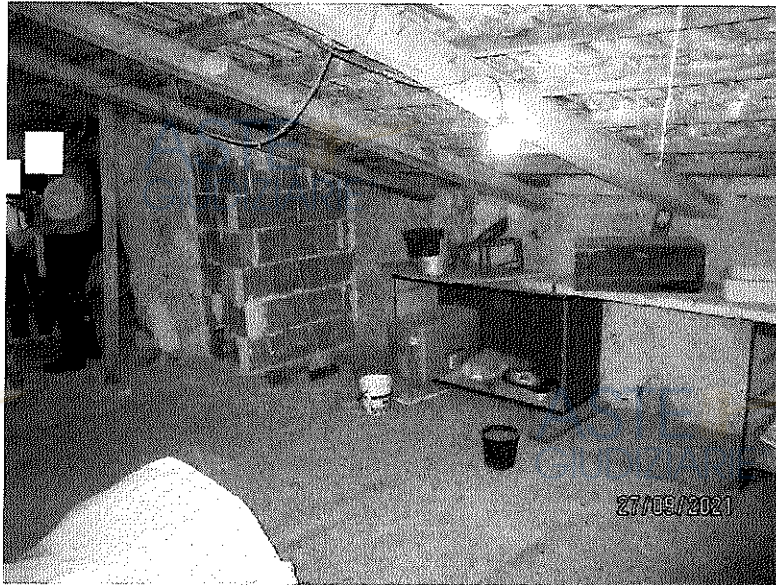
ampie dimensioni, trova adeguata sistemazione una cucina secondaria corredata da un forno/camino tipico di un ambiente di campagna. Il vano è dotato di una piccola zona "living" rivestita in pietra naturale ad "opus incertum"

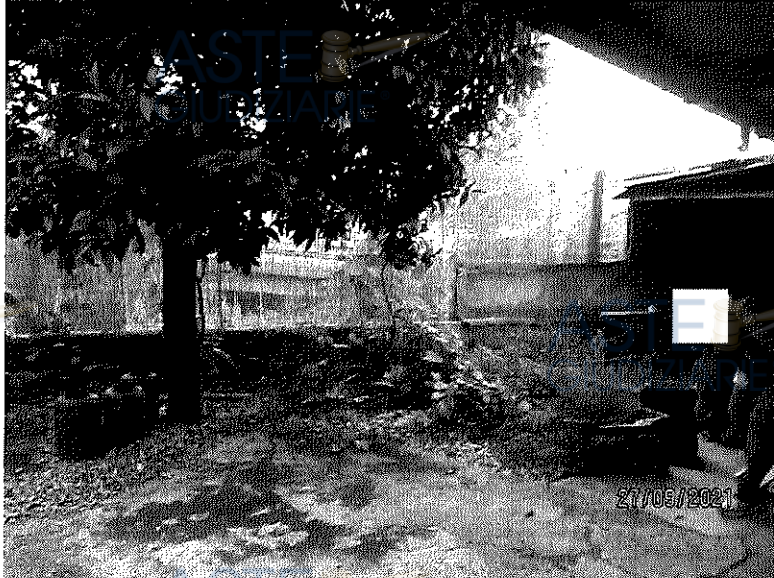
Al suo interno il deposito, totalmente privo di tramezzature per la suddivisione dello spazio,

è in buone condizioni di conservazione, all'apparenza non necessita significativi interventi di manutenzione ordinaria. L'immobile inoltre non manifesta evidenze di una recente ristrutturazione: l'unico infisso di cui è dotato l'immobile è il portone di accesso; questo ha struttura in ferro ed

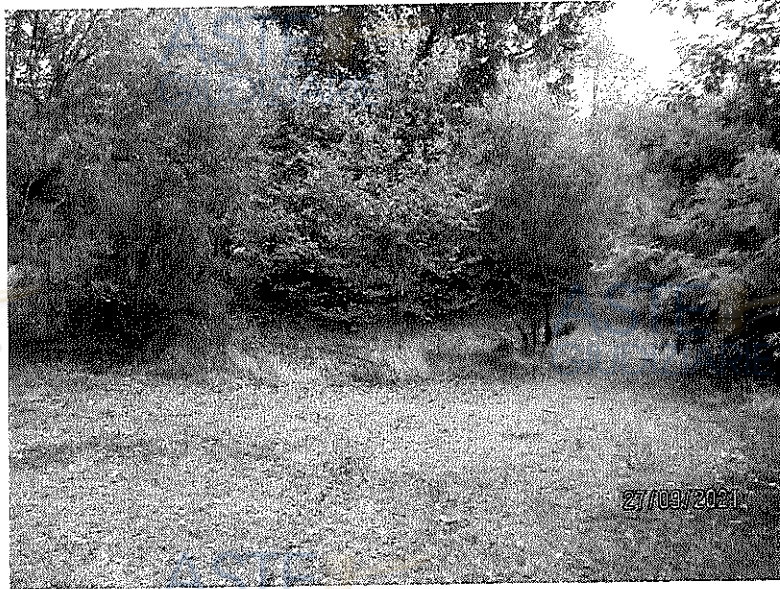
Tutti i suoli sono apparsi in occasione dell'accesso del 27/09/2021 non coltivati e non

produttivi per carenza di colonizzazione, ad eccezione di qualche albero di castagno produttivo ed occasionalmente presente su alcuni dei suoli in esame.
