**Esecuzione immobiliare  
nei confronti della sig.**

**Eseguita dall'Esperto (art.568 c.p.c.):**

**TRIBUNALE DI SANTA MARIA CAPUA VETERE**

**Proc. N.R.G.E. 98/2021.**

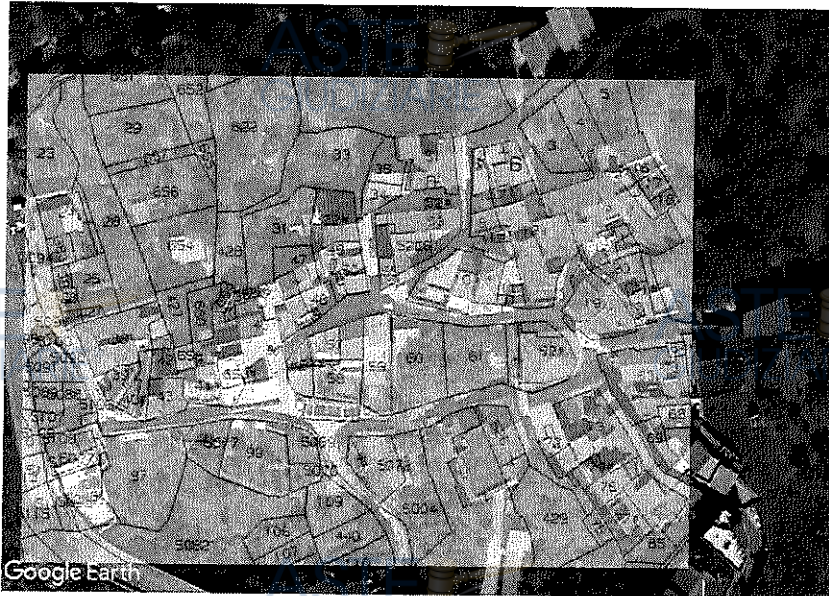
Conformemente a quanto richiesto dai quesiti del mandato, si allegano due sovrapposizioni

di foto satellitari, reperite sul web, con uno stralcio della mappa catastale elaborata dalla SOGEI [cfr. all. n. 04] e relative alle zone in cui ricadono tutti i beni pignorati. Per una migliore individuazione dei beni, inoltre, si riporta uno stralcio della cartografia in scala di dettaglio nel quale sono

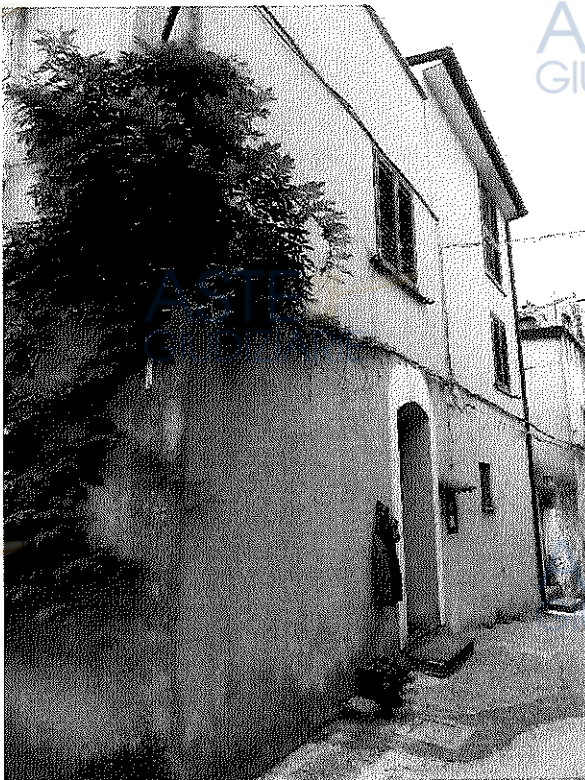
Fg.10 p.lla 6 sub.2) che allo stato si presentano fusi e formanti un unico corpo di fabbrica ubicato alla via S. Carlo, non contraddistinto in corrispondenza dei due accessi da evidenti numeri civici. L'edificio, al quale appartengono i soli cespiti in parola, è costituito da tre piani fuori terra (piano terra più primo piano ed ulteriore sottotetto; al suo interno sono presenti scale di accesso a servizio dei piani.

Il fabbricato ha una pianta pressoché trapezoidale, è in struttura portante principalmente in muratura con solai con tavelloni in laterizio e travi in ferro o in legno. L'intero edificio è attualmente destinato a civile abitazione; esso si presenta in evidente buono stato di

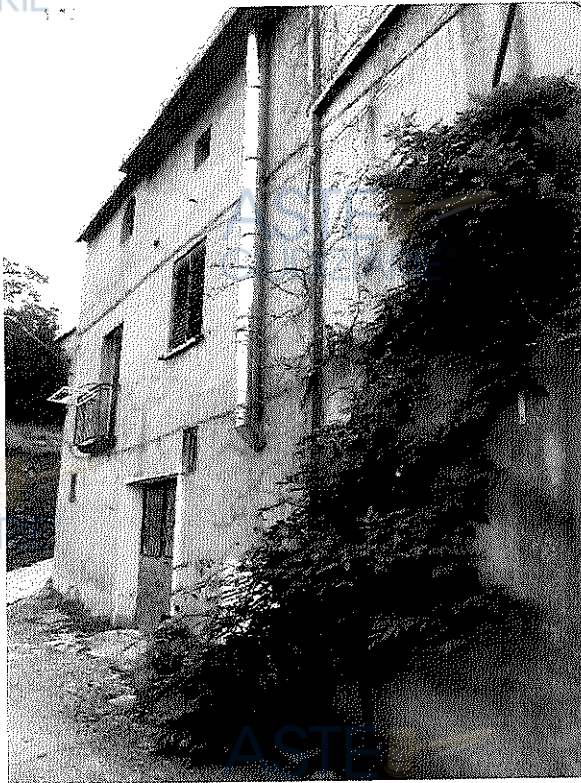
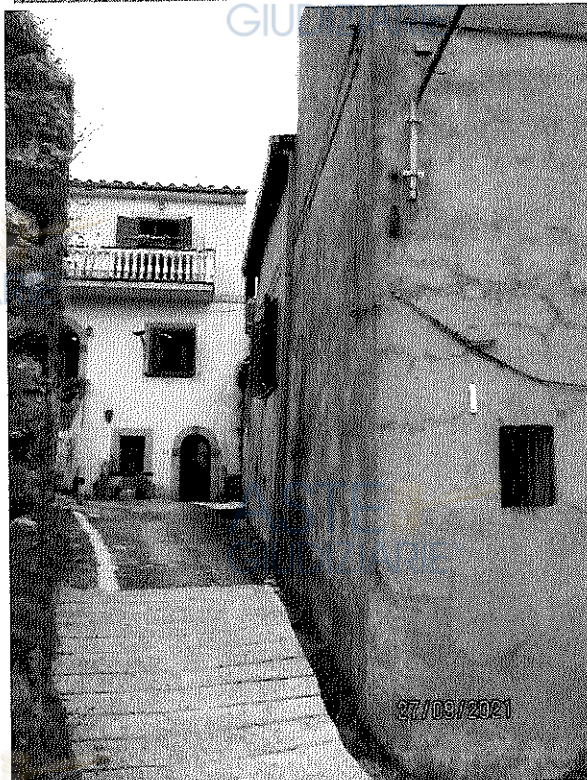
conservazione, con i prospetti principali intonacati in maniera omogenea e continua ed in parte con ulteriore finitura con pittura di colore giallo chiaro solo sul prospetto principale contenente il portoncino di ingresso. Sono evidenti solo piccole aree in cui l'intonaco risulta distaccato e crollato e parzialmente ripreso; in particolare al piano terra, in corrispondenza della pavimentazione stradale, appaiono evidenti tracce di umidità di risalita nella muratura con conseguente formazione di essenze spontanee vegetali.

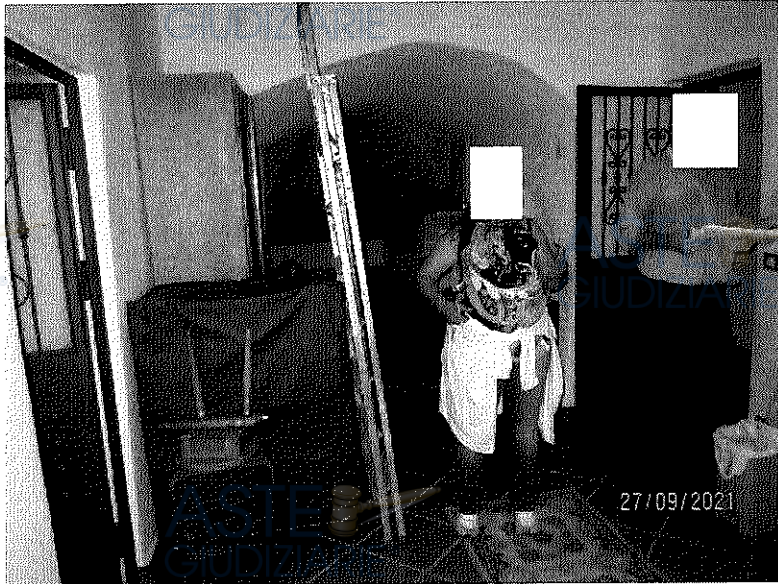
Al suo interno l'appartamento è in ottime condizioni di conservazione, all'apparenza non necessita significativi interventi di manutenzione ordinaria. L'immobile inoltre manifesta l'evidenza di una indubbia recente

ristrutturazione; tutti gli infissi e le porte interne sono in evidente buono stato di manutenzione: gli infissi e porte di partizione interne hanno struttura in legno (con battente tamburato) ed assolvono efficacemente alle rispettive funzioni.

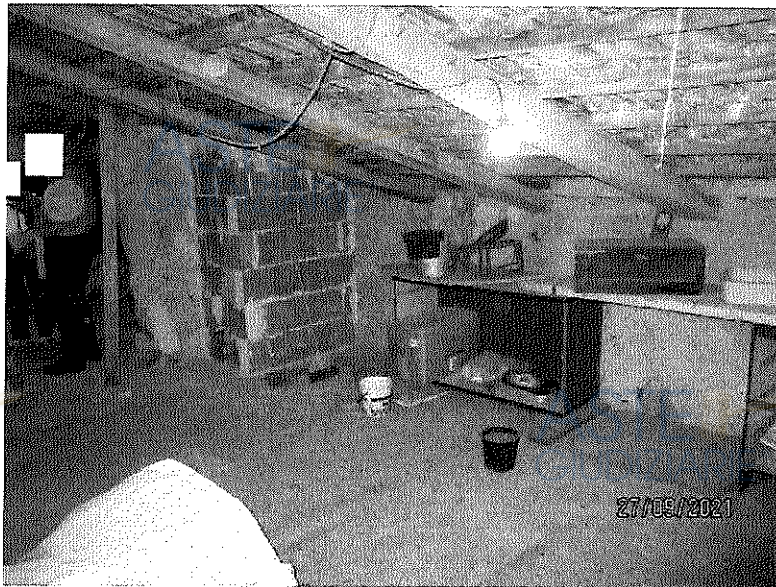
ampie dimensioni, trova adeguata sistemazione una cucina secondaria corredata da un forno/camino tipico di un ambiente di campagna. Il vano è dotato di una piccola zona "living" rivestita in pietra naturale ad "opus incertum"

sottostante un arco strutturale portante dell'edificio.

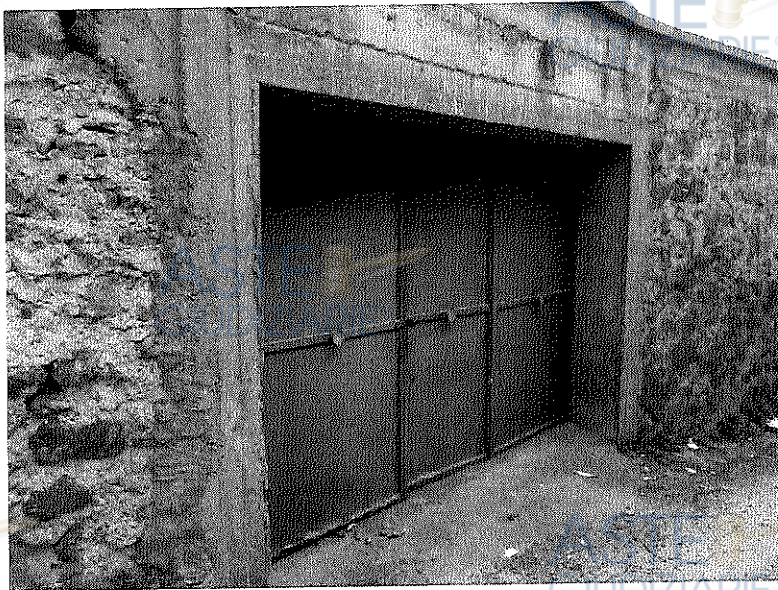
che allo stato si presenta quale locale coperto adibito a deposito con annessa corte esclusiva scoperta ubicato sulla via denominata Fontana, non contraddistinto da evidente numero civico, nel centro abitato di S. Maria Valogno di Sessa

Aurunca. L'immobile è costituito dal solo piano terra.

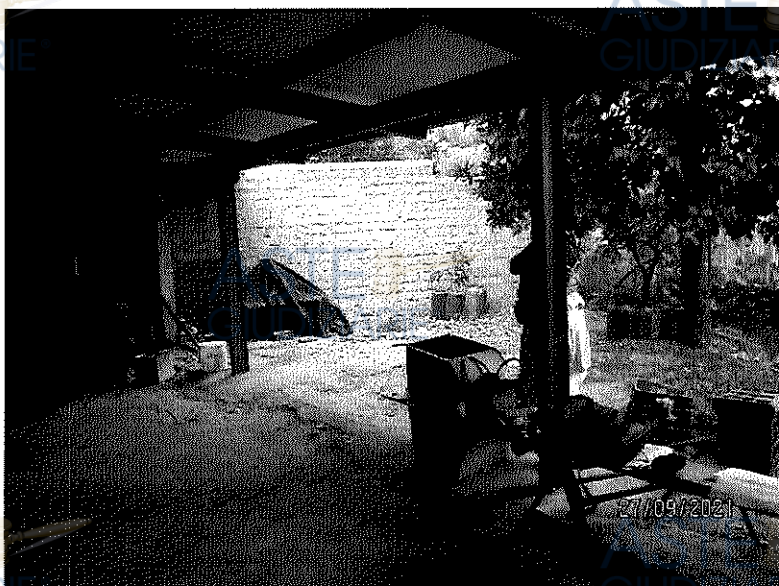
Eccezione fatta per la struttura metallica portante della copertura principale, l'immobile, in evidente buono stato di conservazione, ha una struttura portante in muratura, priva di solai. Tutti

i prospetti perimetrali non sono intonacati nè all'esterno, nè all'interno.

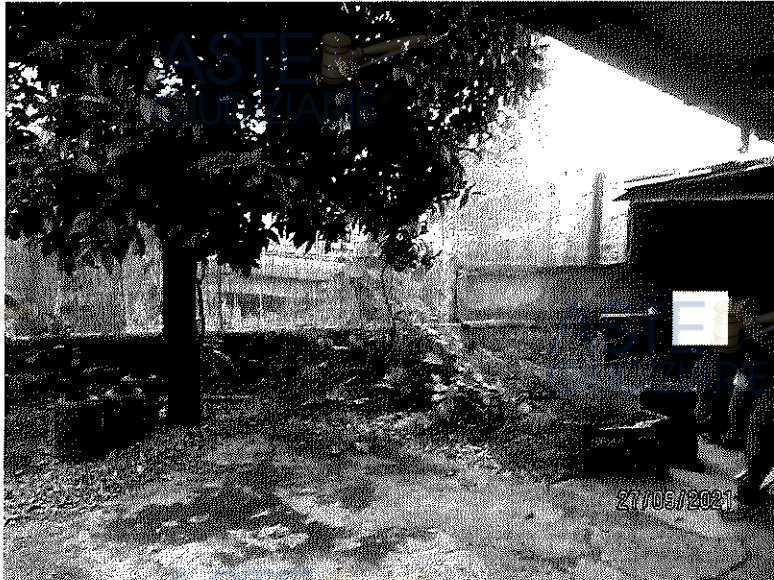
è in buone condizioni di conservazione, all'apparenza non necessita significativi interventi di manutenzione ordinaria. L'immobile inoltre non manifesta evidenze di una recente ristrutturazione: l'unico infisso di cui è dotato l'immobile è il portone di accesso; questo ha struttura in ferro ed

assolvono alle sue funzioni. I montanti e le travi della copertura sono trattati con pittura passivante anticorrosiva.

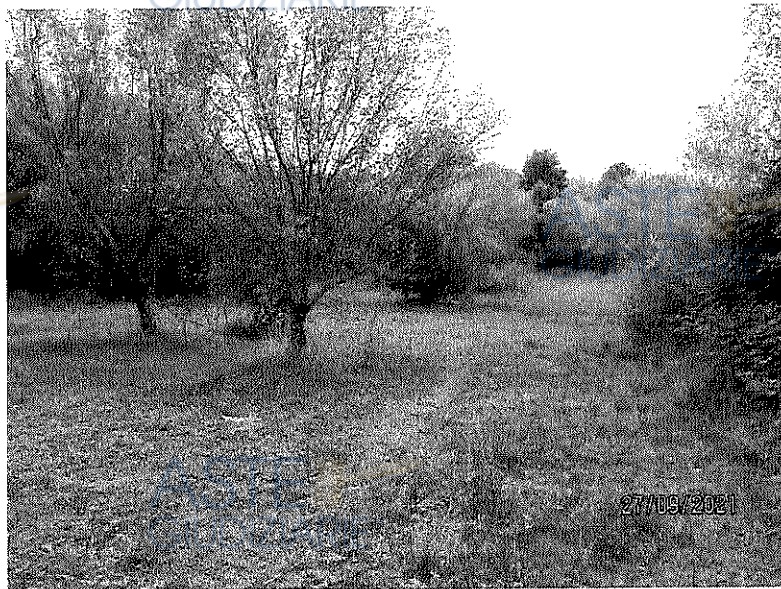
I terreni pignorati sono suoli subpianeggianti, non recintati, autonomi ed indipendenti dai beni edificati oggetto dei lotti n.1 e n.2. Sono ubicati a non eccessiva distanza dalla zona abitata della frazione di S. Maria Valogno e sono raggiungibili per il tramite di un sentiero denominato vicinale canale san Carlo; i

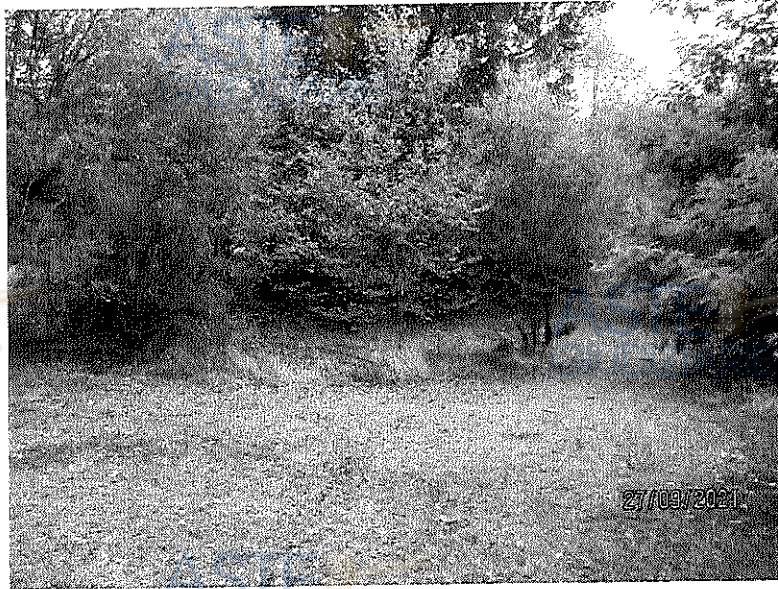
produttivi per carenza di colonizzazione, ad eccezione di qualche albero di castagno produttivo ed occasionalmente presente su alcuni dei suoli in esame.
