RGE 99/2025 – **LOTTO UNICO** (Fg.6, p.lla 5807, sub 2, P1, cat. A/2)  
 Tribunale di S. Maria Capua Vetere – Sezione Esecuzioni Immobiliari  
 G.E. Dott.ssa Elmelinda Mercurio – Esperta Stimatrice Arch. Erminia Pepe

**RELAZIONE TECNICA**

**LOTTO UNICO**

**LOTTO UNICO** corrispondente ad un Appartamento al Piano Primo, censito catastalmente al C.F., Fg. 6, P.la 5807, sub 2, P1, cat. A/2, porzione di un fabbricato indipendente, con annessa area esterna comune, ubicato nel Comune di Marcanise (CE) alla via Pier Capponi n.14 (già n.6).

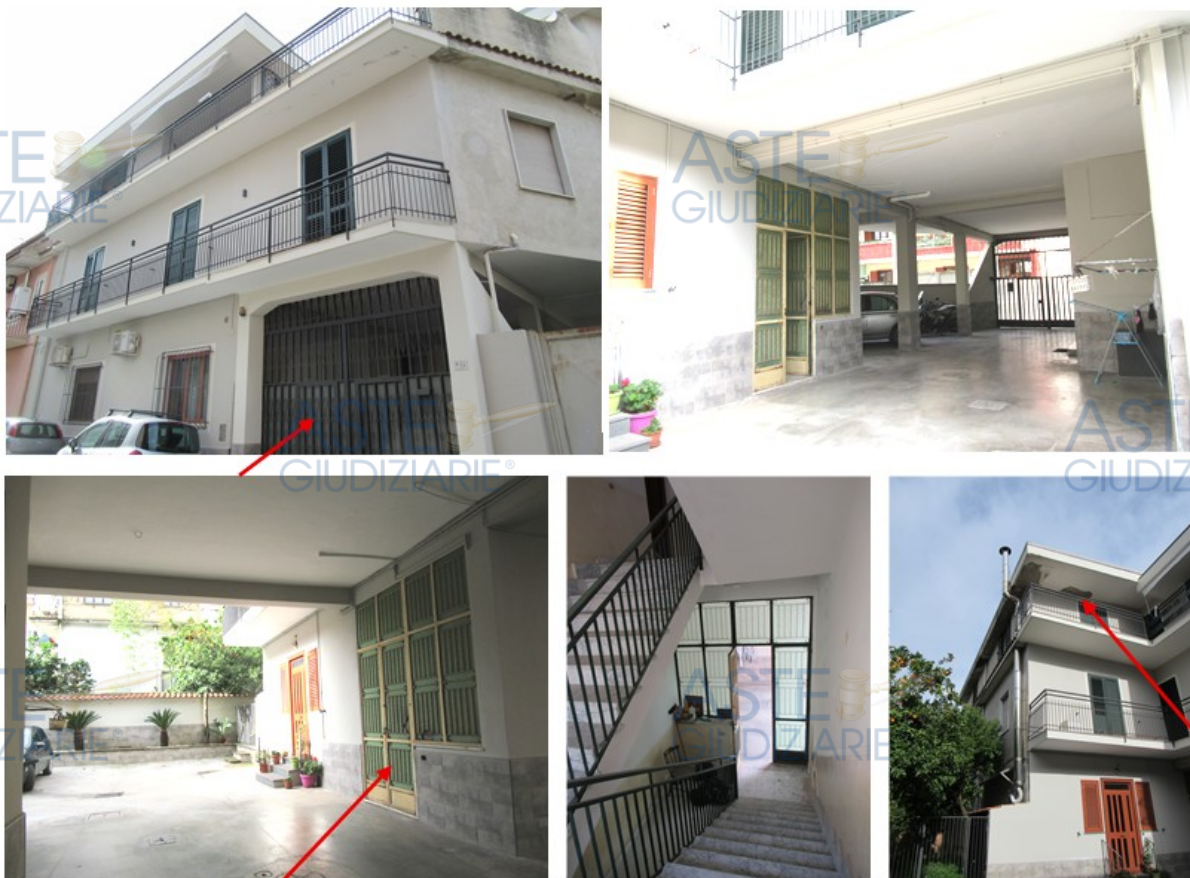
Il fabbricato a tre livelli, ad uso residenziale, esternamente - sia su fronte strada, sia sui fronti

che prospettano sulla corte - si presenta intonacato e tinteggiato, in condizioni di manutenzione ordinarie, analogamente alle parti comuni, corrispondenti agli ingressi

Nello specifico, invece, l'Appartamento (sub 2/P1) presenta nell'insieme una condizione piuttosto vetusta e mediocre, sia riguardo alla manutenzione che alle tipologie di finitura.

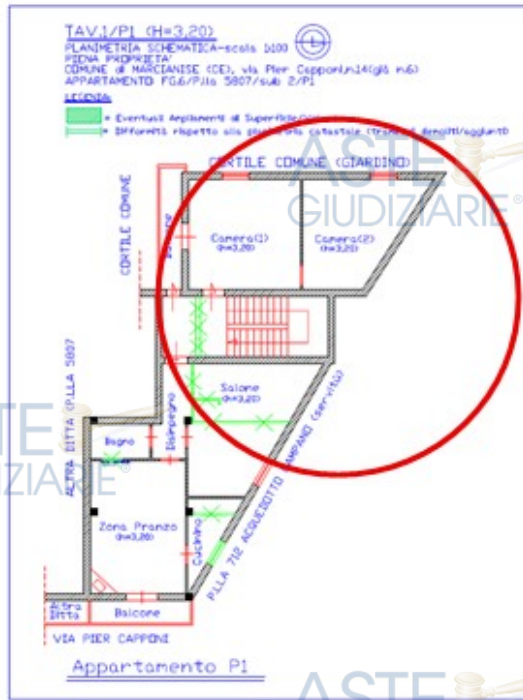
**[TAV. 1] PLANIMETRIA ALLOGGIO (sub 2/P1) con, in evidenza, le eventuali difformità catastali**  
**Confronto con i grafici della Licenza Edilizia n.4701/77 del 12/05/1977**

In aggiunta, si precisa che non sono state riscontrate sostanziali difformità tra le planimetrie catastali e lo stato di fatto, fatta eccezione per alcune modifiche interne, tuttavia per i dettagli in merito si rimanda al successivo Quesito n.3.
