**RELAZIONE DI STIMA**  
FALLIMENTO [... OMISSIS...] SOCIETÀ PER AZIONI  
**n. 2/2014**

immobile sito in  
**Ciorlano, Località Torcino, Strada Provinciale Pontereale.**

Catasto Fabbricati  
**Foglio 1 p.lla 139**

FALLIMENTO n. 2/2014

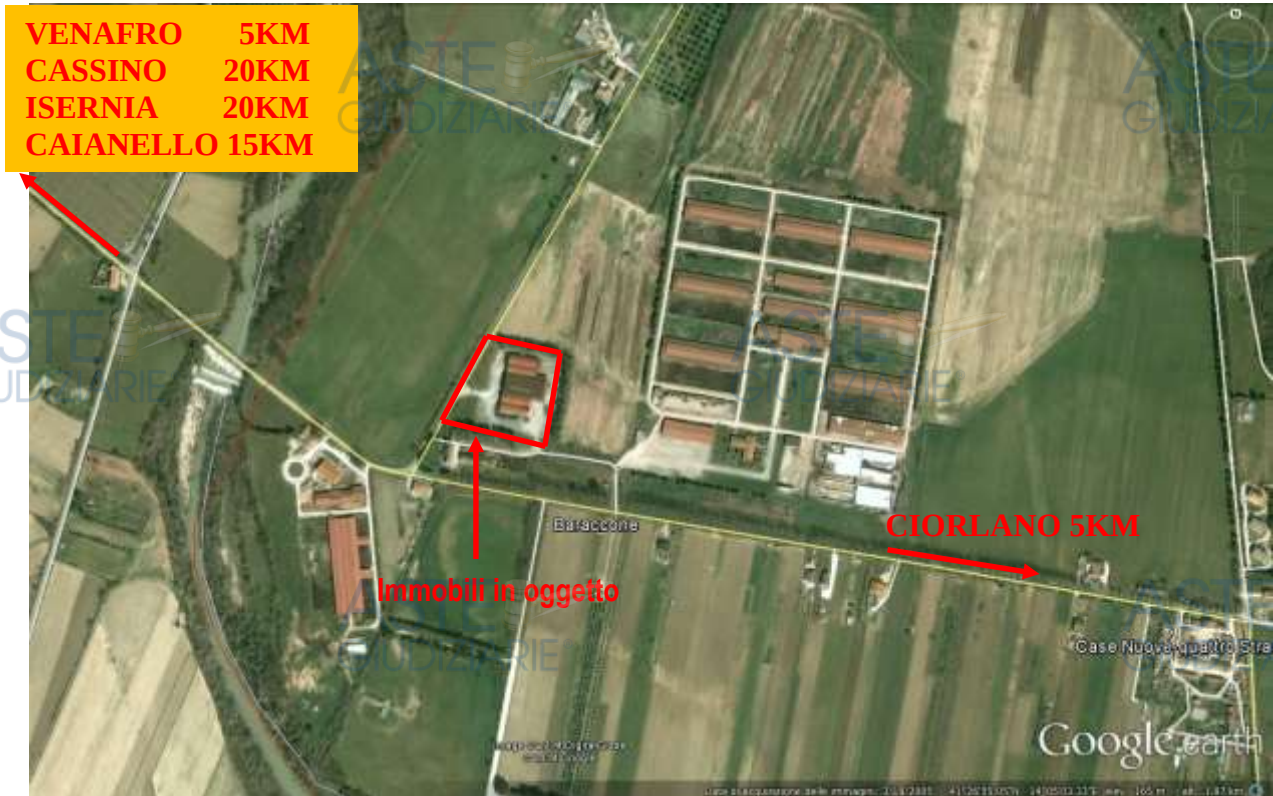
L'accesso principale alla proprietà avviene dalla Strada Provinciale 11, attraverso un cancello scorrevole, al momento del sopralluogo non funzionante in quanto invaso dalla vegetazione spontanea cresciuta durante il lungo periodo di inutilizzo della struttura.

L'accesso al fondo avviene esclusivamente tramite un cancello scorrevole che affaccia direttamente sulla Strada Provinciale Ponterale. Invero in loco esiste anche un ulteriore accesso ricavato dalla recinzione di delimitazione a confine con la limitrofa p.la a sud ma che dovrà essere chiuso.

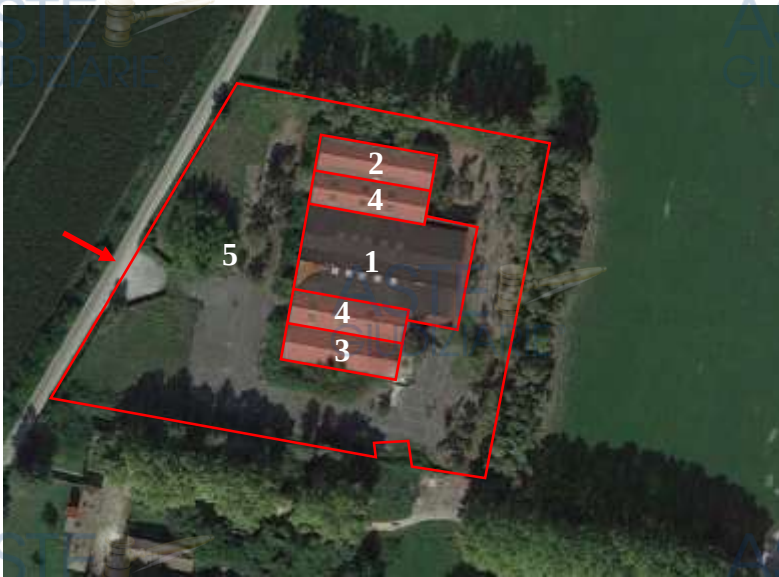
- 1. Copro 1
- 2. Corpo 2
- 3. Corpo 3
- 4. Tettoia
- 5. Area esterna
- Ingresso [.. omissis..]

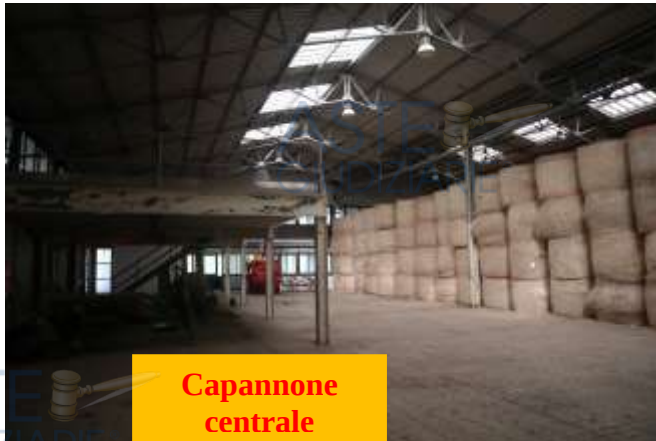
**Capannone centrale**

Il **capannone centrale** è a pianta rettangolare con una superficie di circa 1.650,00 mq e ha un'altezza massima di circa 7,40 m e minima di circa 6,00 m ed è rialzato dal piazzale di circa 1,10 m in modo da avere una banchina per il carico e scarico delle merci. Esso è composto ad ovest da un blocco uffici, una zona produzione e una zona per la conservazione dei prodotti (ex cella frigorifera).

Tutto il capannone centrale versa in **pessimo stato di conservazione e di manutenzione**, in quanto nel corso degli anni sono stati man mano asportati o **comunque danneggiati irreversibilmente** tutta l'impiantistica presente come pure gli impianti elettrici mediante asportazione dei corpi illuminanti, dei quadri elettrici e perfino allo sfilamento dei cavi ed anche delle stesse tubazioni portacavi. Sono state altresì rimosse **tutte le apparecchiature di refrigeramento della cella frigorifera**. In merito agli infissi si segnala che in parte sono stati danneggiati e in parte asportati permettendo così un facile accesso a diverse specie animali. In particolare si è riscontrata, in sede di sopralluogo, la presenza di numerosi volatili che hanno quasi completamente infestato tutti i locali (notevole presenza di guano). In riferimento alla cella frigorifera, va altresì evidenziato che la struttura orizzontale della stessa è particolarmente ammalorata con distacco anche delle parti strutturali ed andrebbe pertanto messa in sicurezza, senza esclusione anche di un intervento di demolizione ed eventuale ricostruzione per l'avanzato stato di degrado.

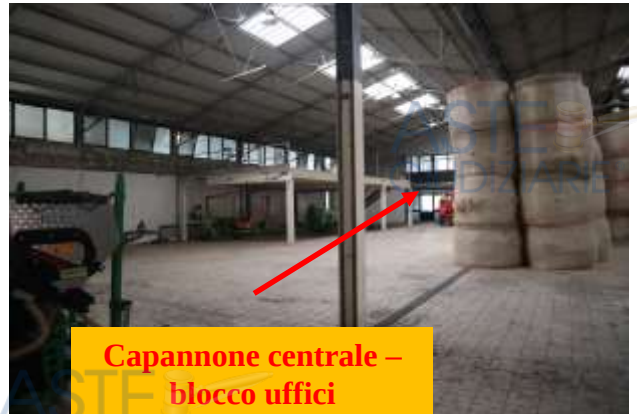
Il blocco degli uffici, che si trova sulla parte anteriore dello stabile (ovest), è articolato su due livelli collegati tra loro mediante una scala in c.a. ed è composto da una serie di uffici. La suddivisione degli ambienti è stata realizzata con dei divisori in alluminio in parte asportati. La pavimentazione è del tipo linoleum.

**Capannone centrale – blocco uffici**

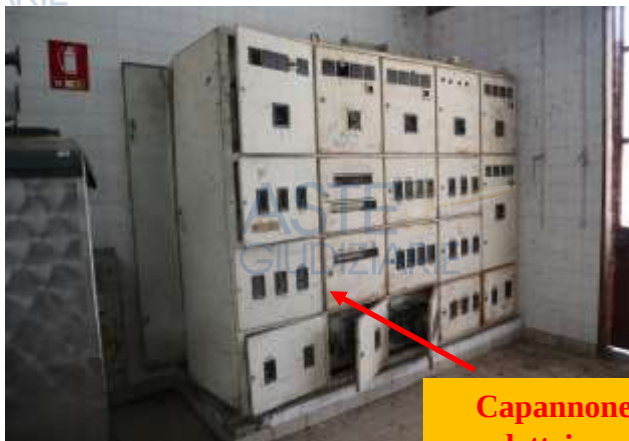
**Capannone centrale – quadro elettrico privo di dispositivi**

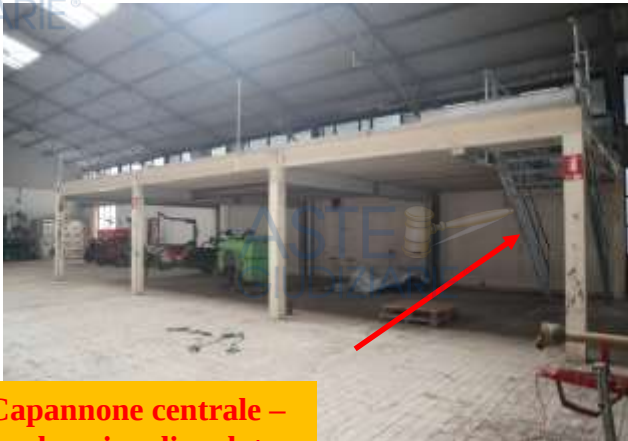
**Capannone centrale –  
scala priva di pedate**

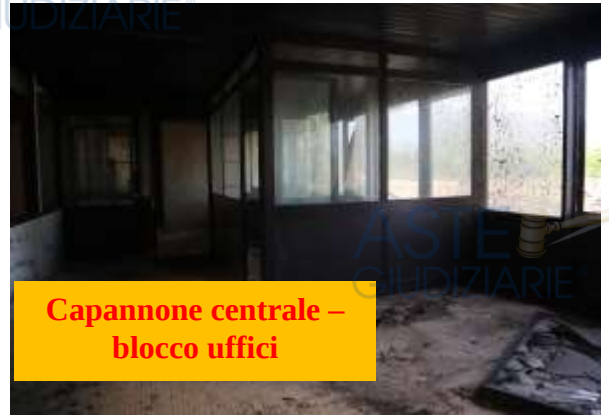
**Capannone centrale –  
blocco uffici**

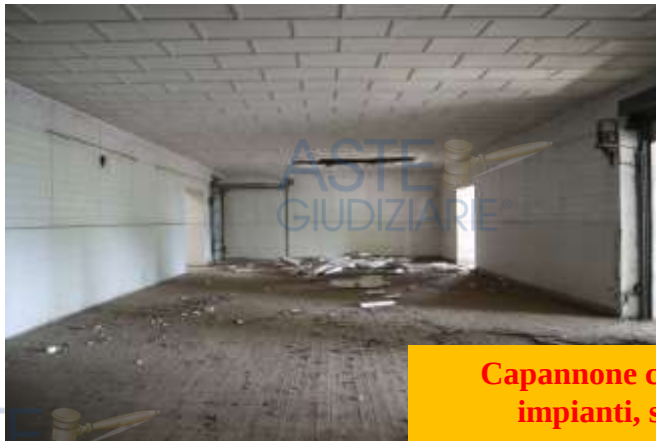
La zona conservazione è composta da un unico ambiente che un tempo era utilizzato come cella frigorifera che affaccia direttamente sulla banchina per il carico e lo scarico dei prodotti. La pavimentazione è composta da piastrelle in clinker e le pareti sono in parte rivestite con piastrelle maiolicate. L'ambiente inoltre è delimitato da una controsoffittatura, verosimilmente realizzata con pannelli coibentati. In sede di accesso la struttura era adibita a ricovero di attrezzature e deposito di macchinari e riserve (fieno, paglia, concimi, ecc) a servizio della limitrofa azienda zootecnica che ne deteneva il possesso.

**Capannone centrale – cella frigorifera priva di  
impianti, serramenti e con crollo parziale**

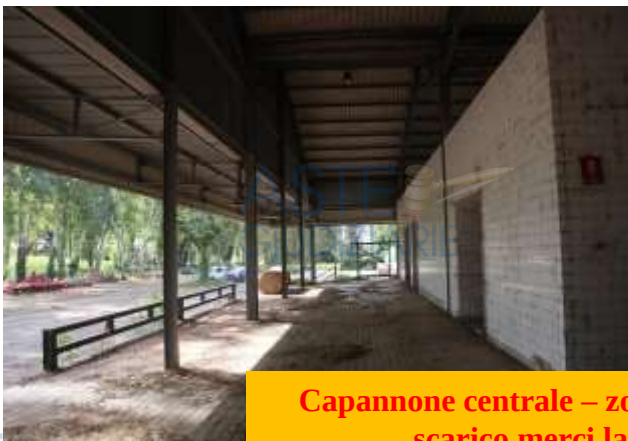
**Capannone centrale – zone di carico e  
scarico merci laterali**

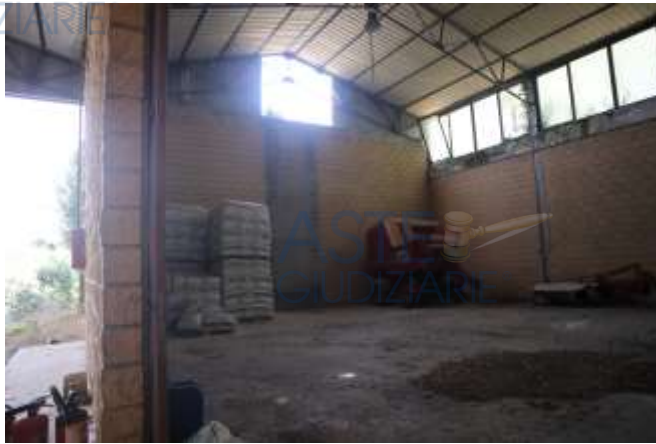
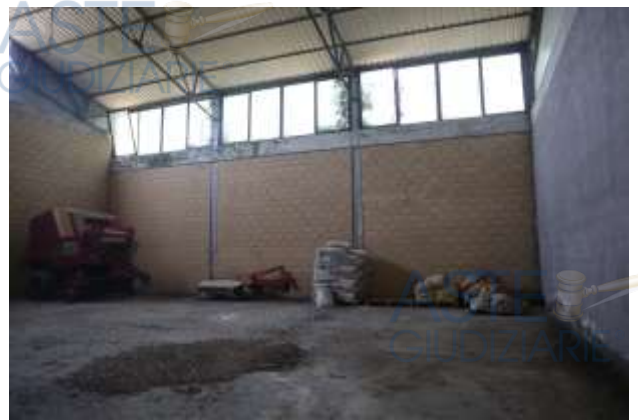
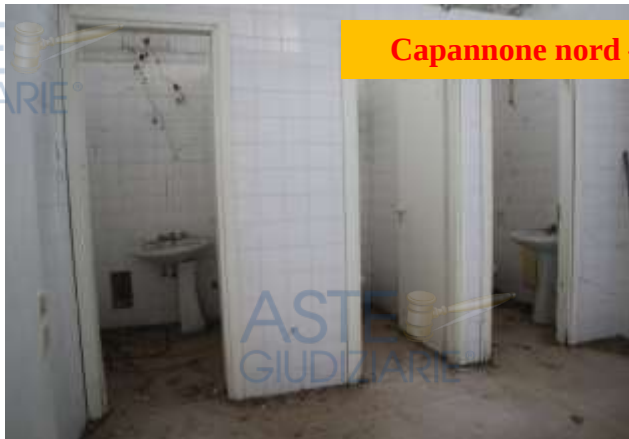
I magazzini un tempo erano destinati allo stoccaggio dei materiali prima della lavorazione e sono entrambi composti da un unico ambiente di forma rettangolare con accesso tramite due portali in ferro. La pavimentazione è composta da cemento industriale.

**Capannone nord – locali deposito**

Così come per il capannone centrale anche quelli laterali versano in **pessimo stato di conservazione e di manutenzione**, in quanto nel corso degli anni sono stati man mano asportati o comunque danneggiati irrimediabilmente gli impianti elettrici mediante asportazione dei corpi illuminanti, dei quadri elettrici e perfino allo sfilamento dei cavi dalle pareti. In merito agli infissi si segnala che in parte sono stati danneggiati e in parte asportati permettendo così un facile accesso a diverse specie animali. In particolare si è riscontrata, in sede di sopralluogo, la presenza di numerosi volatili che hanno quasi completamente infestato tutti i locali (notevole presenza di guano ed escrementi).

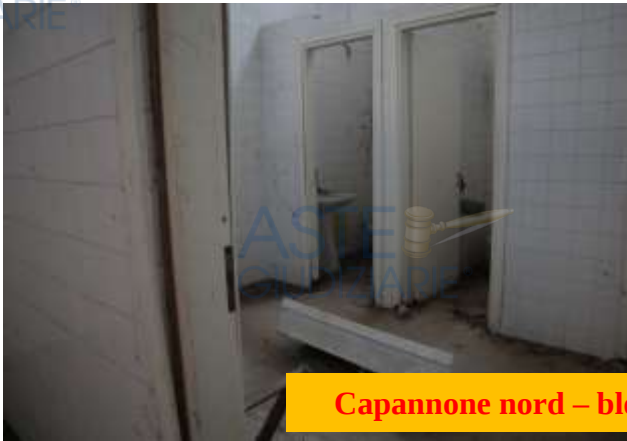
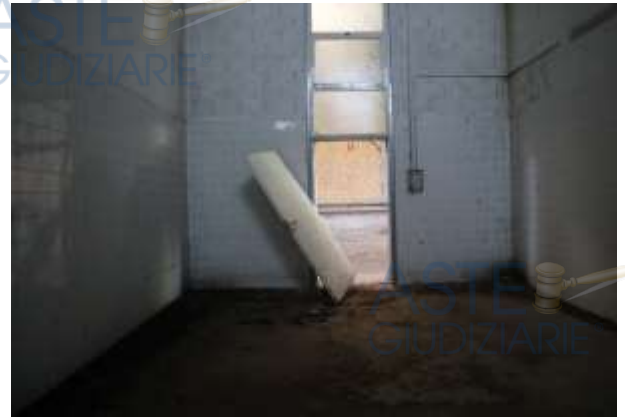
Il doppio blocco servizi per il personale (diviso per sesso) è composto da un primo locale, un tempo destinato a spogliatoio, da cui poi si accede alla zona delle docce e dei servizi igienici, il tutto pavimentato e rivestito con piastrelle di ceramica.

**Capannone nord – blocco servizi e locali spogliatoio**

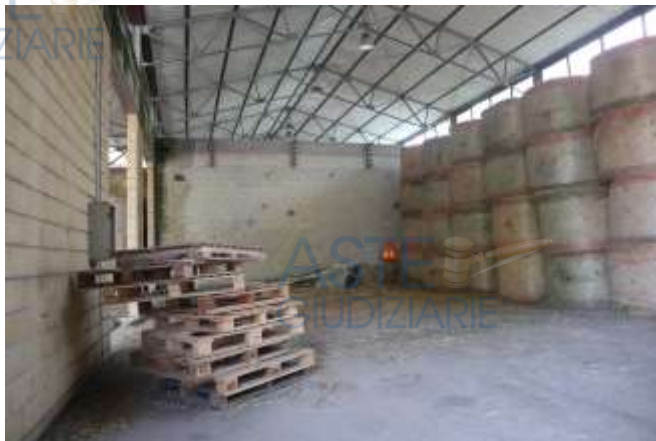
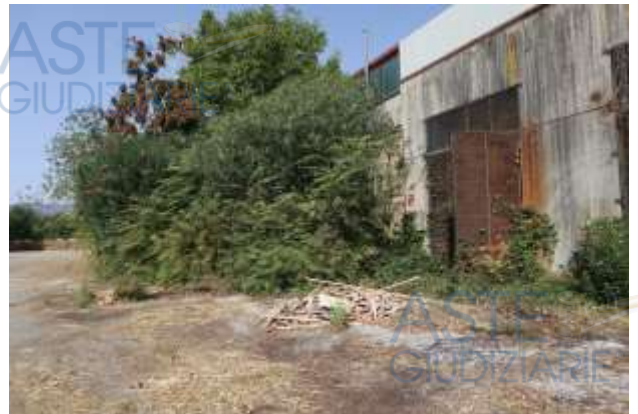
I **locali tecnologici** con pareti perimetrali in calcestruzzo erano destinati ai gruppi compressori e alla centrale termica che anch'essi sono stati asportati in uno a tutte le tubazioni di diramazione impianti.

**Capannone sud – locali deposito e centrale termica**
