## TRIBUNALE DI SANTA MARIA CAPUA VETERE

## CONSULENZA TECNICA D'UFFICIO

FALLIMENTO n. 30/2018

BELLOPEDE E GOLINO

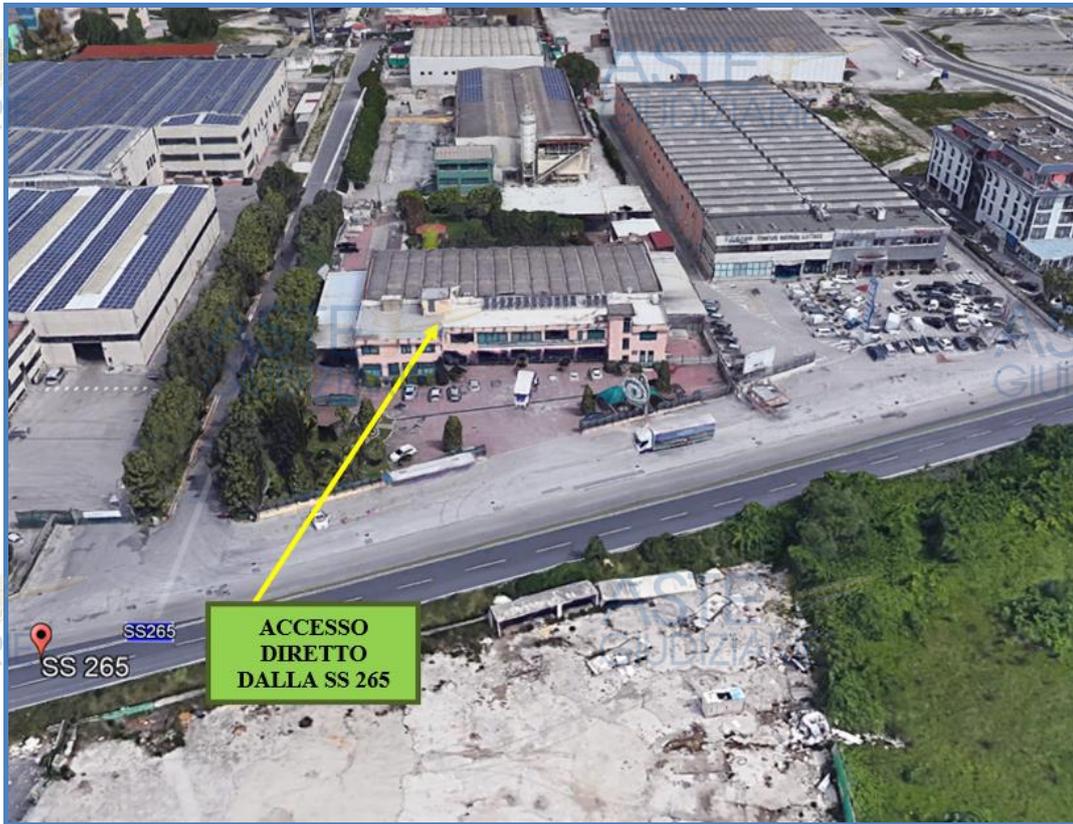
Foto 1 – Vista satellitare

Gli immobili, oggetto della presente relazione di stima, è ubicato, così come sopradetto, nel Comune di Marcianise (CE) con accesso dalla Strada Statale n. 265 Km. 27,500, **Foto 1.**

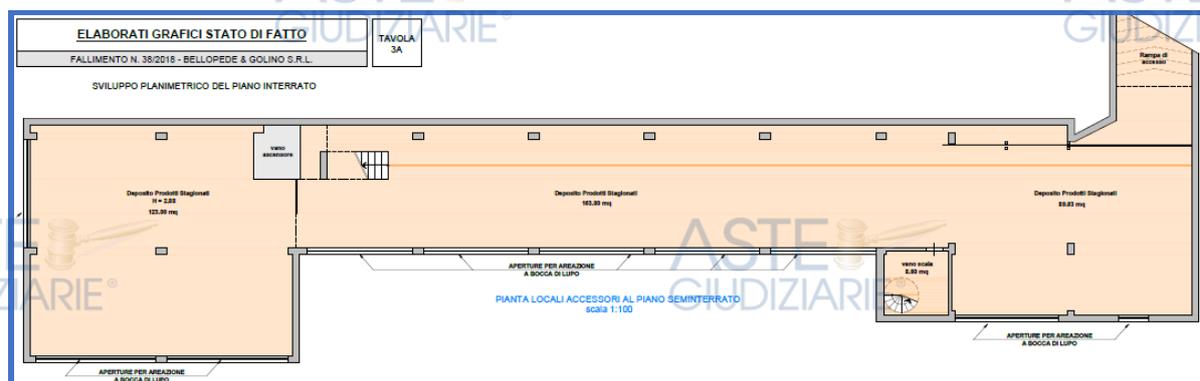
Figura 1

In particolare, il piano interrato, accessibile mediante scala interna nonché rampa di accesso esterna, risulta adibito a deposito di prodotti stagionati, **Figura 1.**

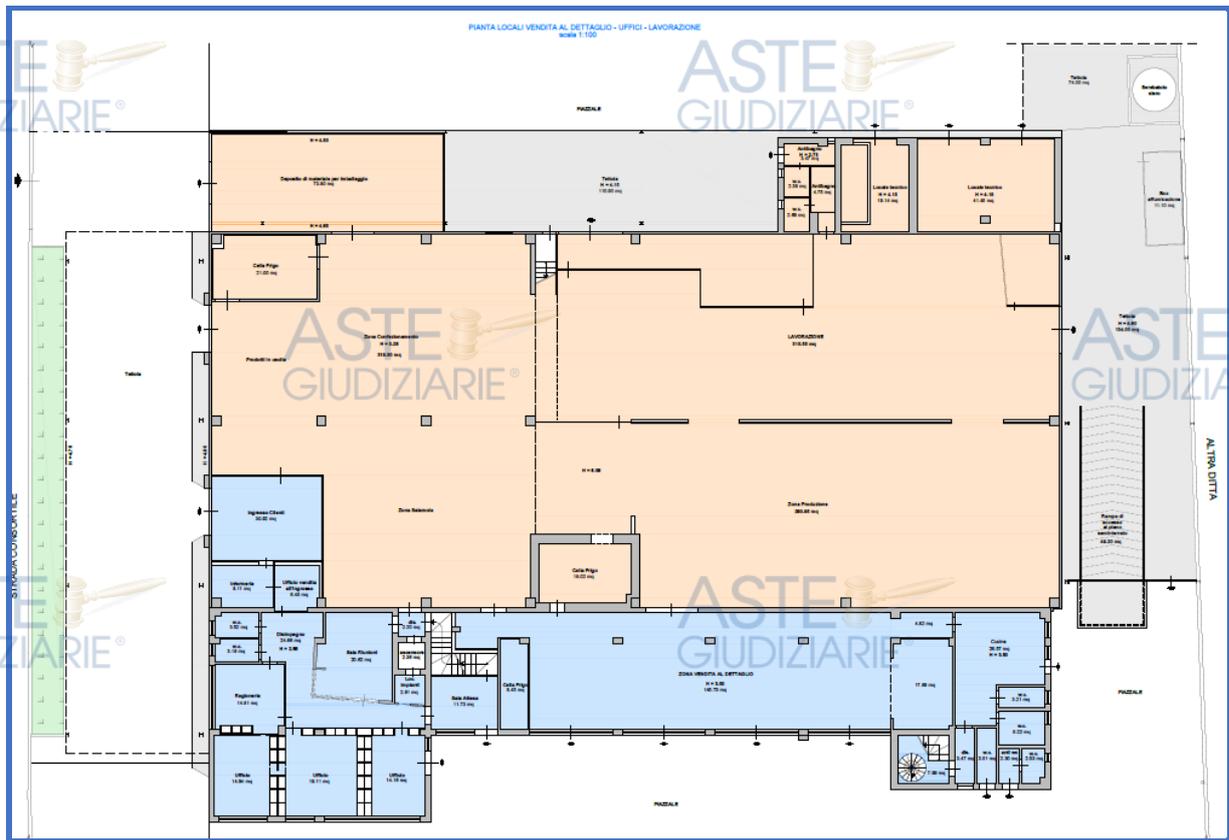
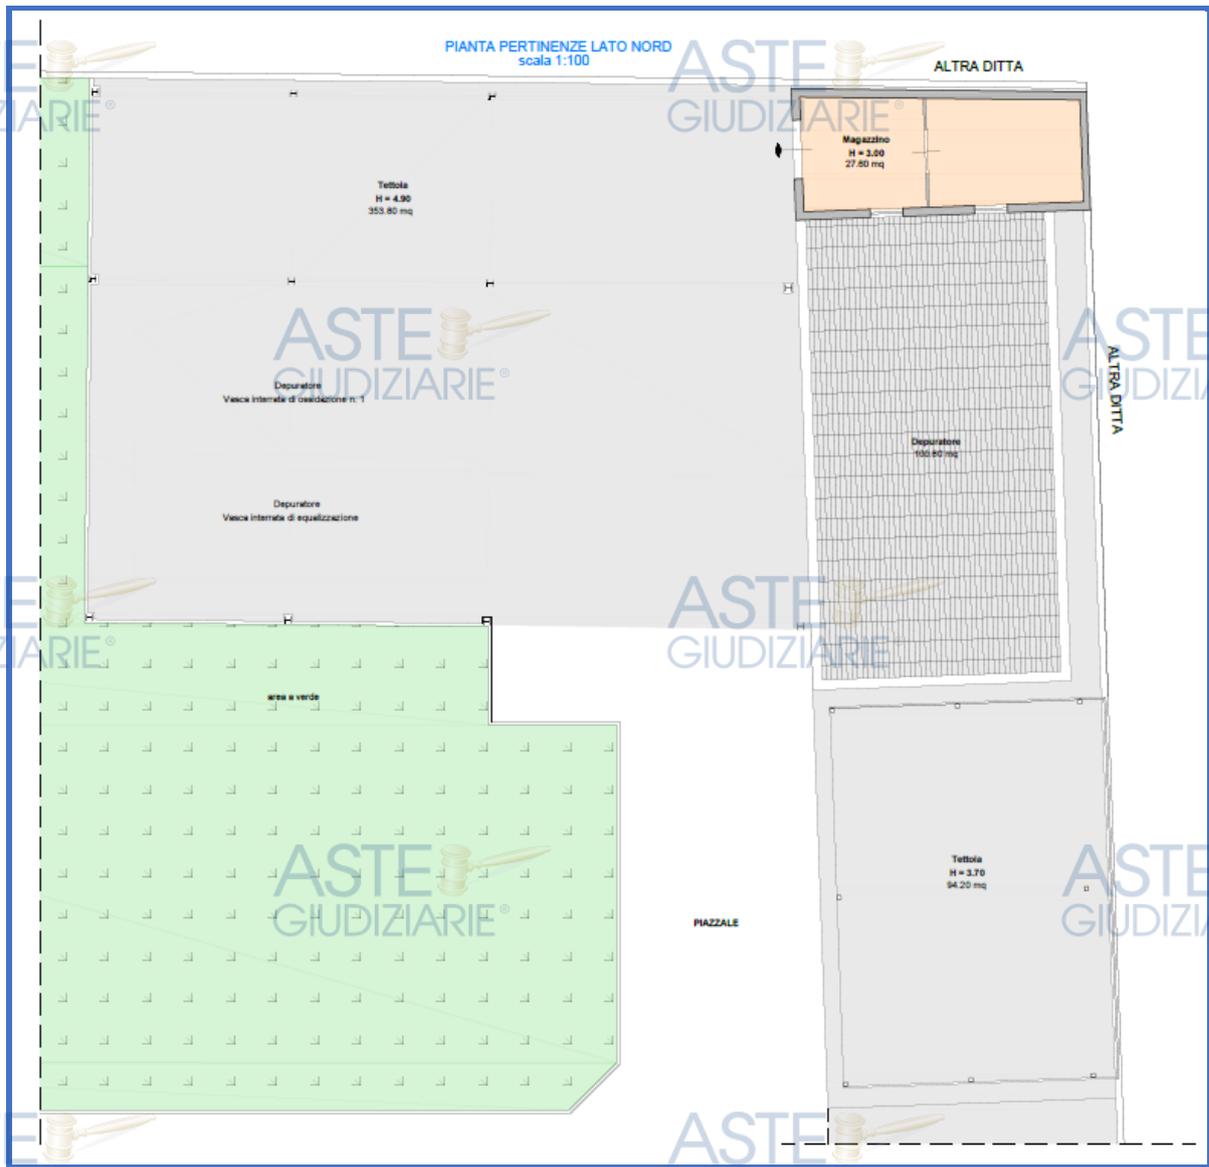
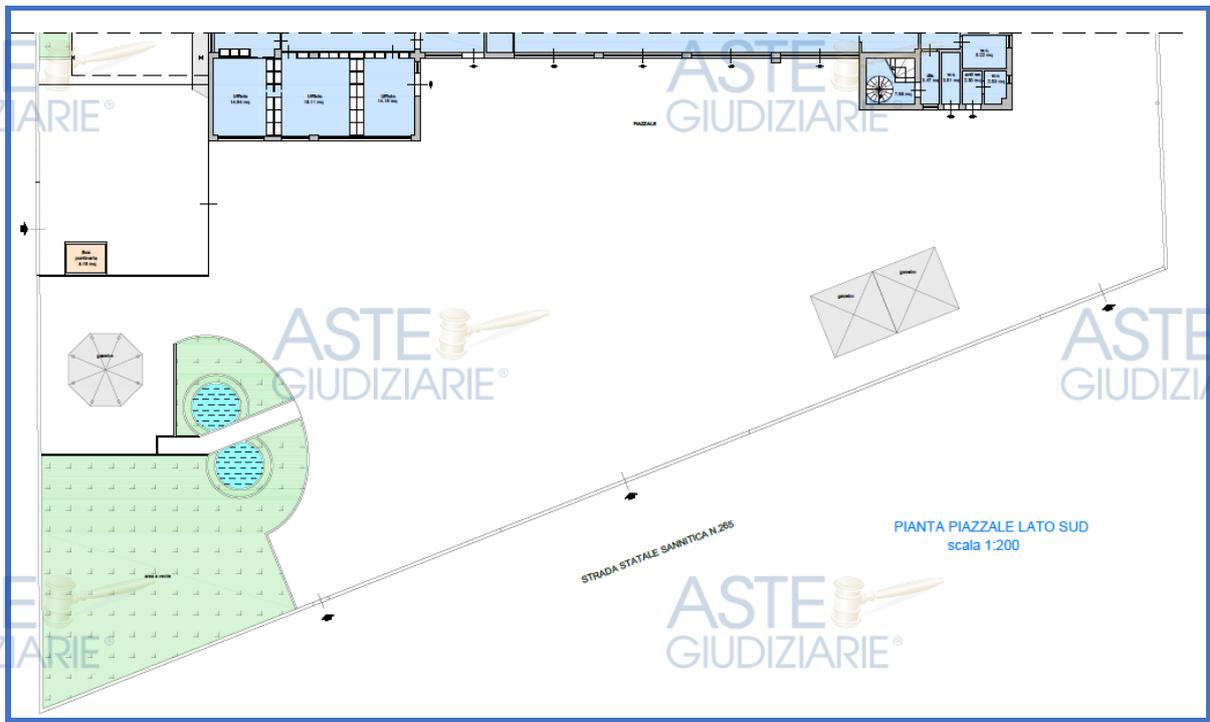
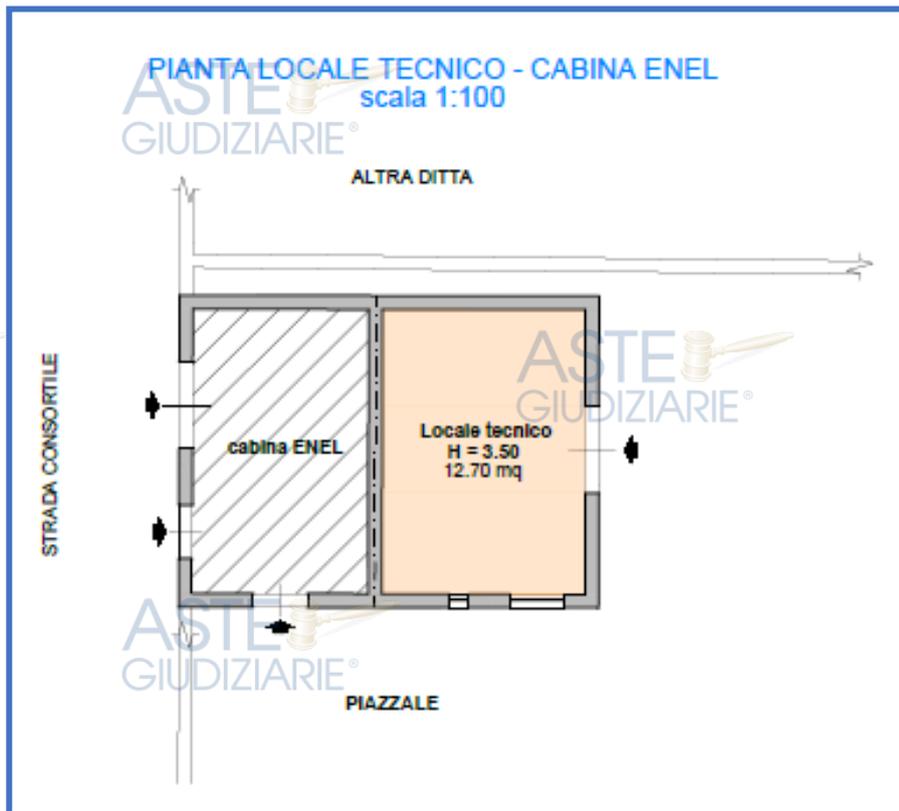
Il piano terra risulta adibito, in parte, alla produzione ed alla lavorazione dei prodotti caseari. Oltre ciò, vi è una zona per il confezionamento, una zona salamoia, due celle frigo, un deposito di materiali per imballaggio.

La restante parte risulta adibita alla vendita al dettaglio con presenza di un ingresso riservato ai clienti, un ufficio per la vendita all'ingrosso, un'infermeria, una sala di attesa. Inoltre, sono presenti diversi uffici, con annessa sala riunione, vano ascensore e locali tecnici, nonché servizi igienici per il personale. In corrispondenza dell'area esterna sono ubicate alcune tettoie, una cabina elettrica, vasche interrato, da **Figura 2 a Figura 5**.

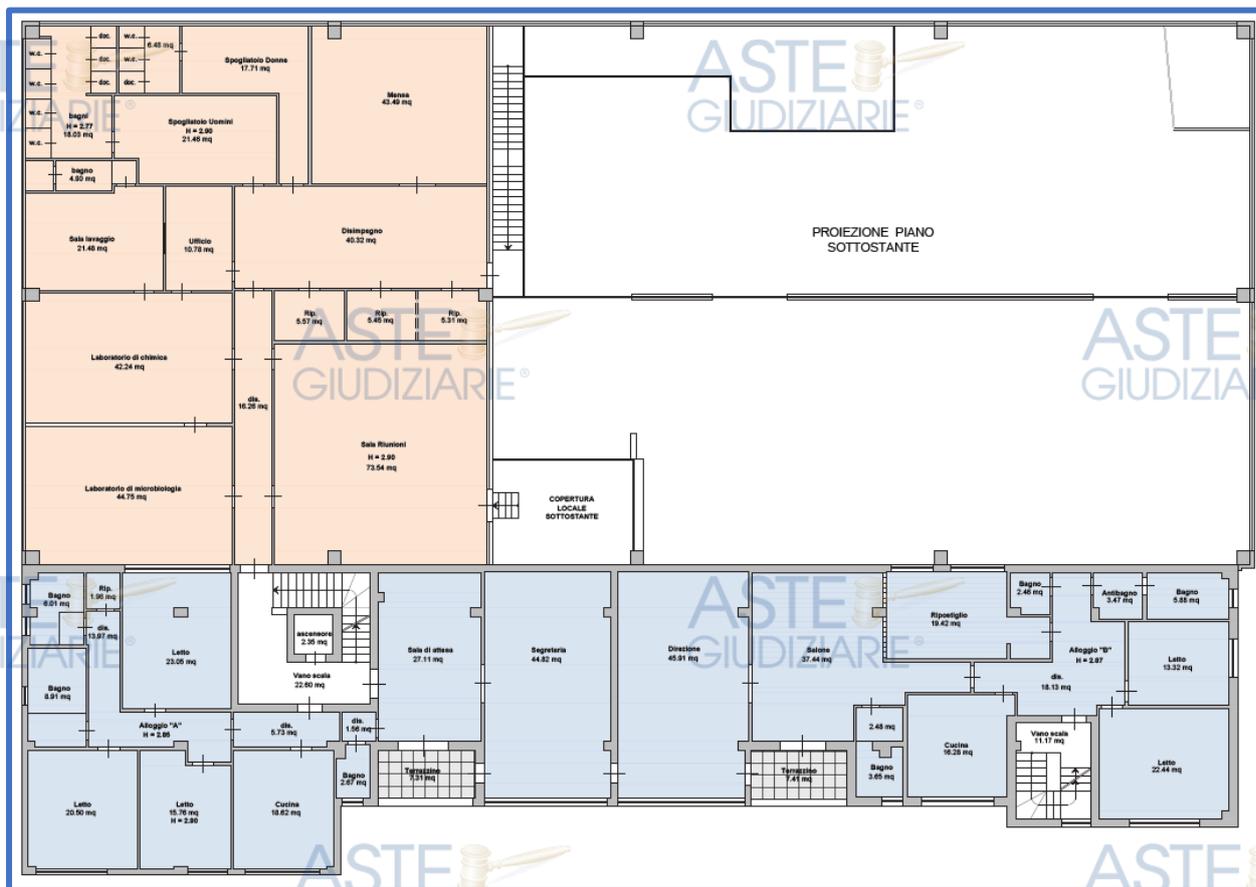
Figura 6

Per quanto attiene il piano primo, **Figura 6**, lo stesso risulta costituito da:

- ▣ un alloggio "A" con tre camere da letto, una cucina, tre bagni, un disimpegno, un ripostiglio ed un terrazzino;
- ▣ un alloggio "B" con due camere da letto, una cucina, tre bagni ed un antibagno, un disimpegno, un ripostiglio, un terrazzino ed un salone;
- ▣ una zona adibita a direzione, segreteria, sala di attesa e sala riunioni;
- ▣ una zona adibita a laboratorio;
- ▣ una zona riservata al personale, costituita da servizi igienici, un ufficio, spogliatoi, una mensa e ripostigli.

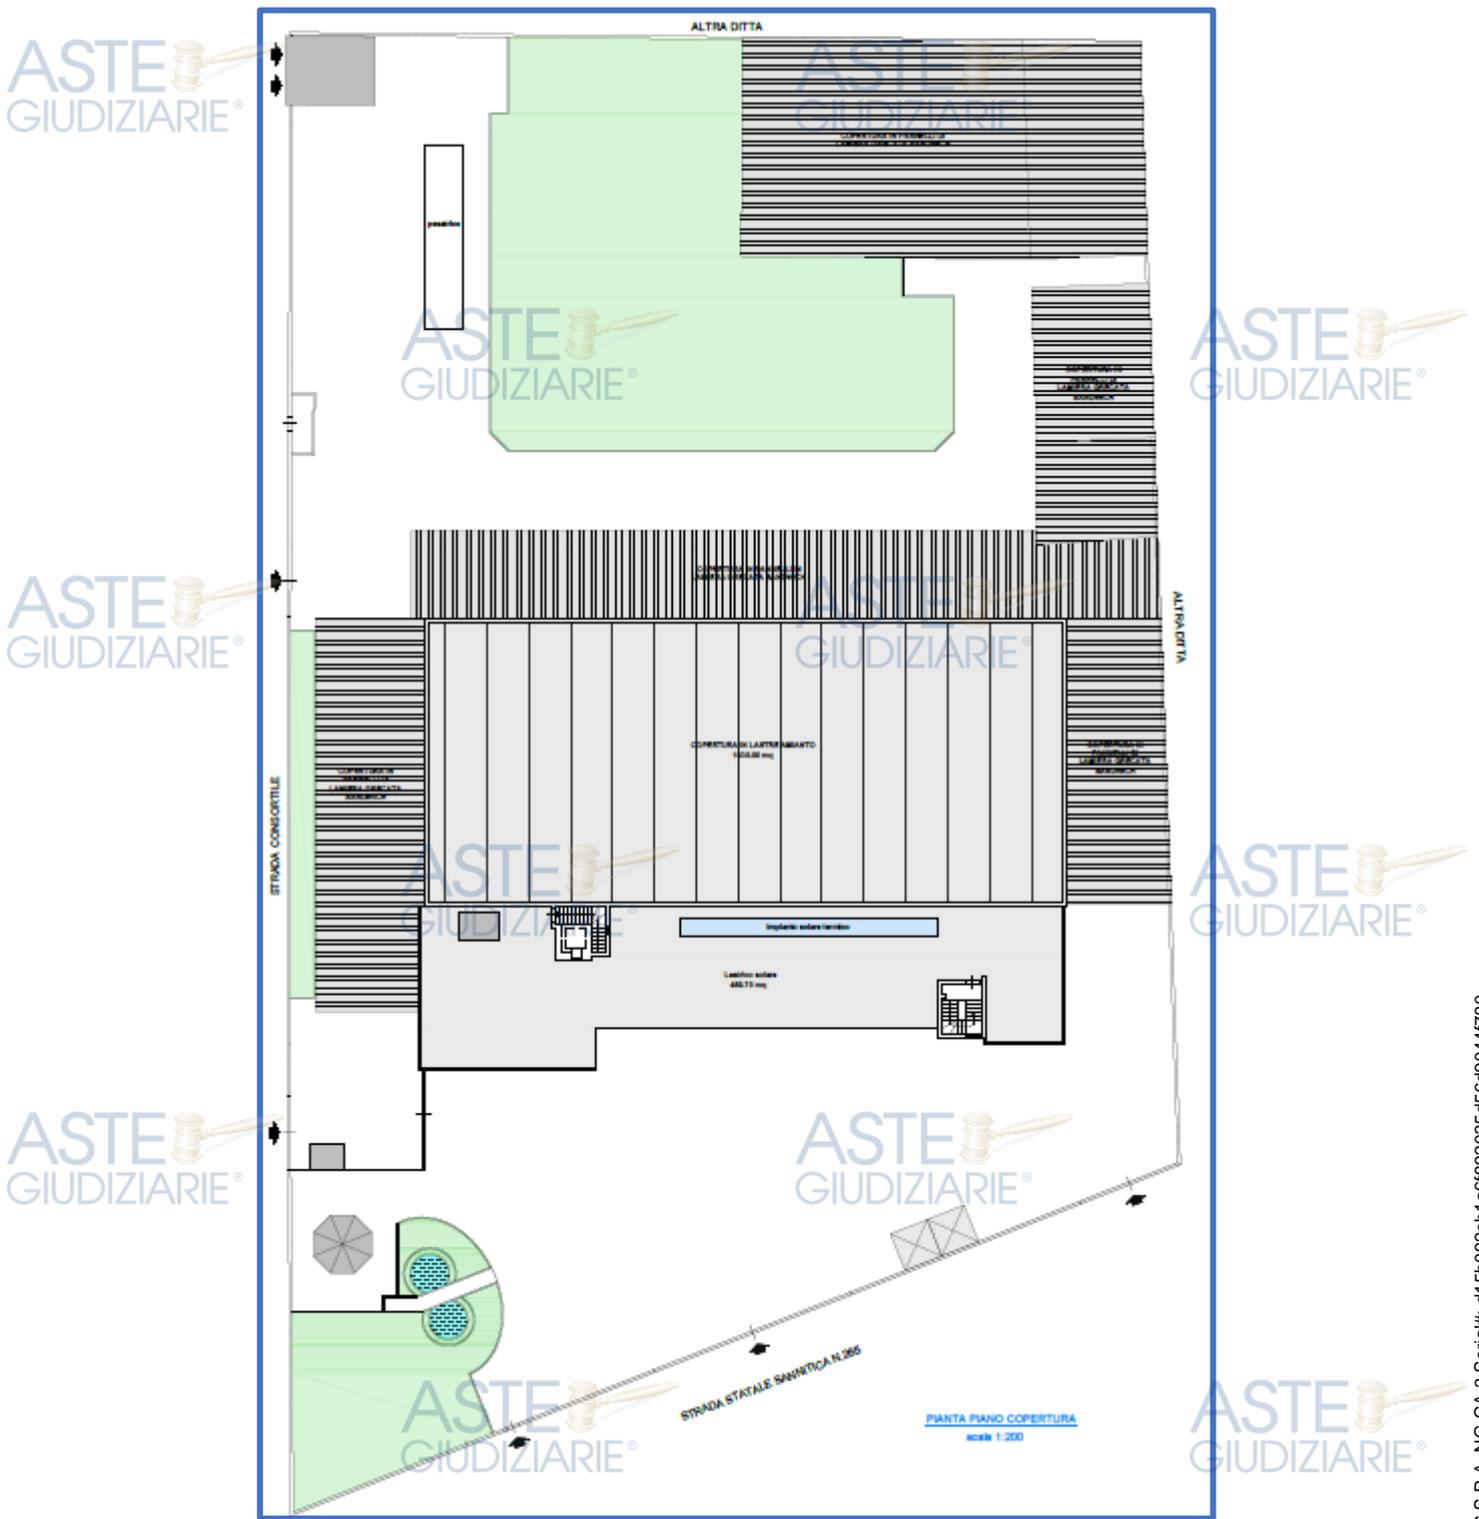
Figura 7

Infine, vi è un piano copertura, **Figura 7.**

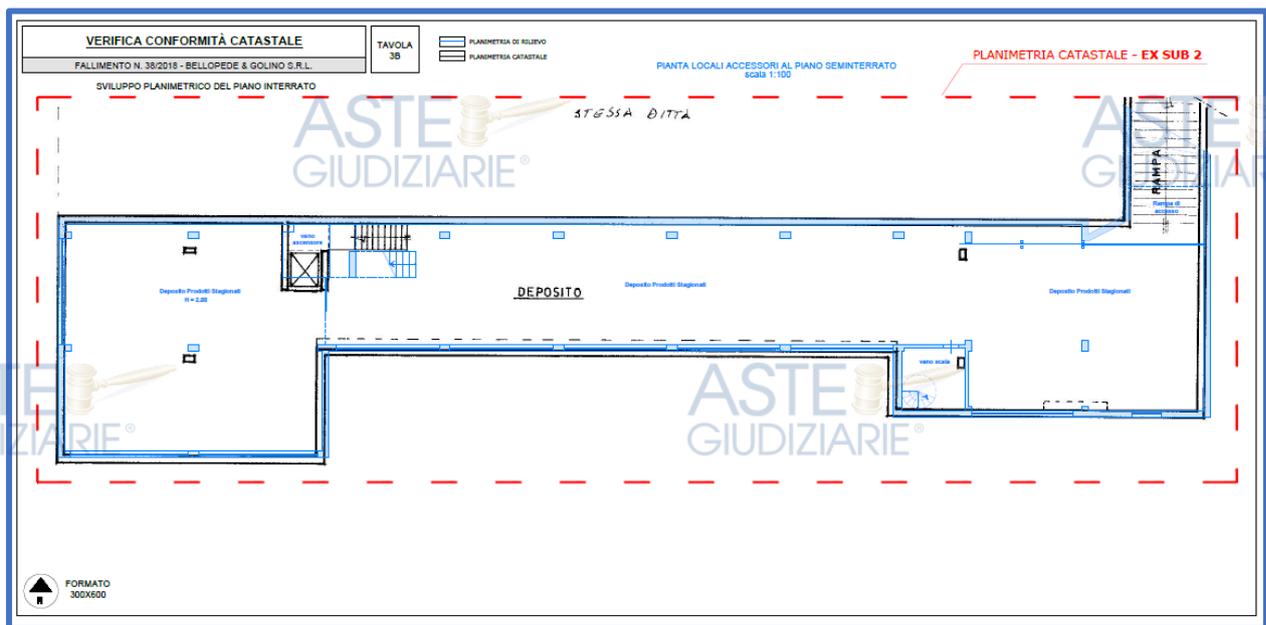
Figura 8

Fatta tale doverosa premessa, in merito alle difformità rilevate, si individua una diversa distribuzione degli spazi interni, con presenza di tramezzature e pilastri non rappresentati catastalmente, nonché difformità derivanti dalla presenza di un vano scala, non presente in planimetria catastale. Inoltre, si evidenziano difformità in termini di sagoma.

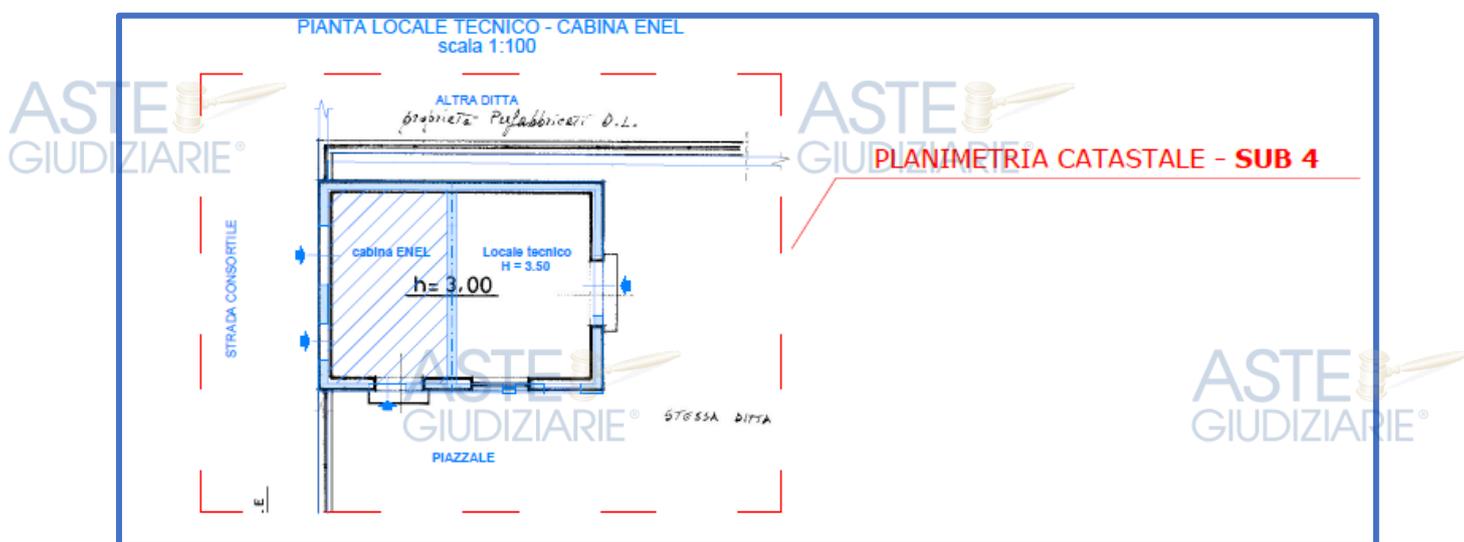
Figura 12

Non si rilevano difformità tra lo stato di fatto e quanto riportato in planimetria catastale.

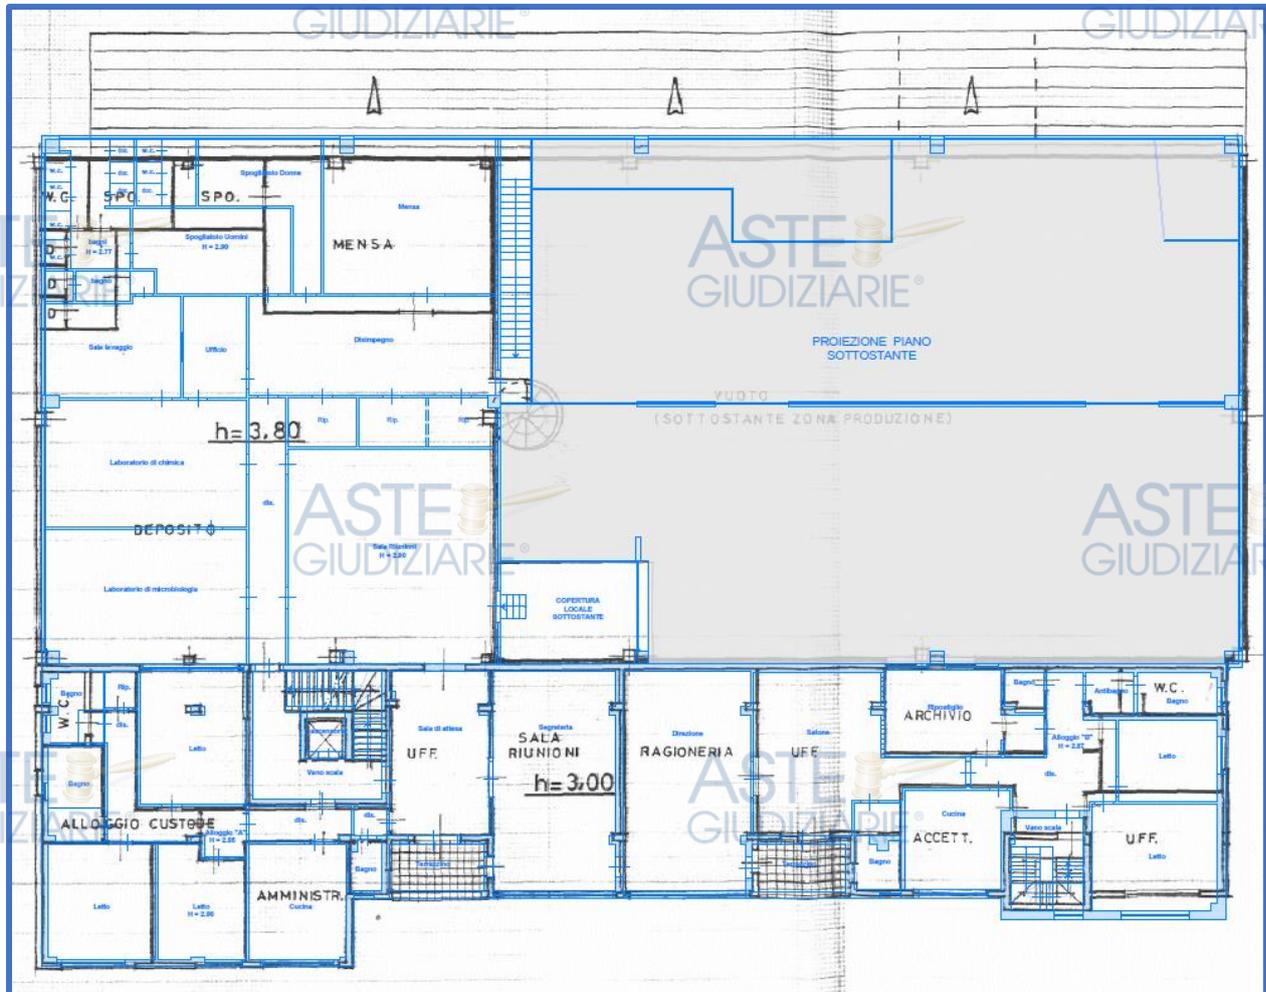
Figura 13

Difformità in ordine alla diversa distribuzione degli spazi interni, con presenza di tramezzature e conseguente creazione di nuovi vani.

Il costo per la sanatoria delle difformità catastali rilevate si stima pari ad € 2'500,00.

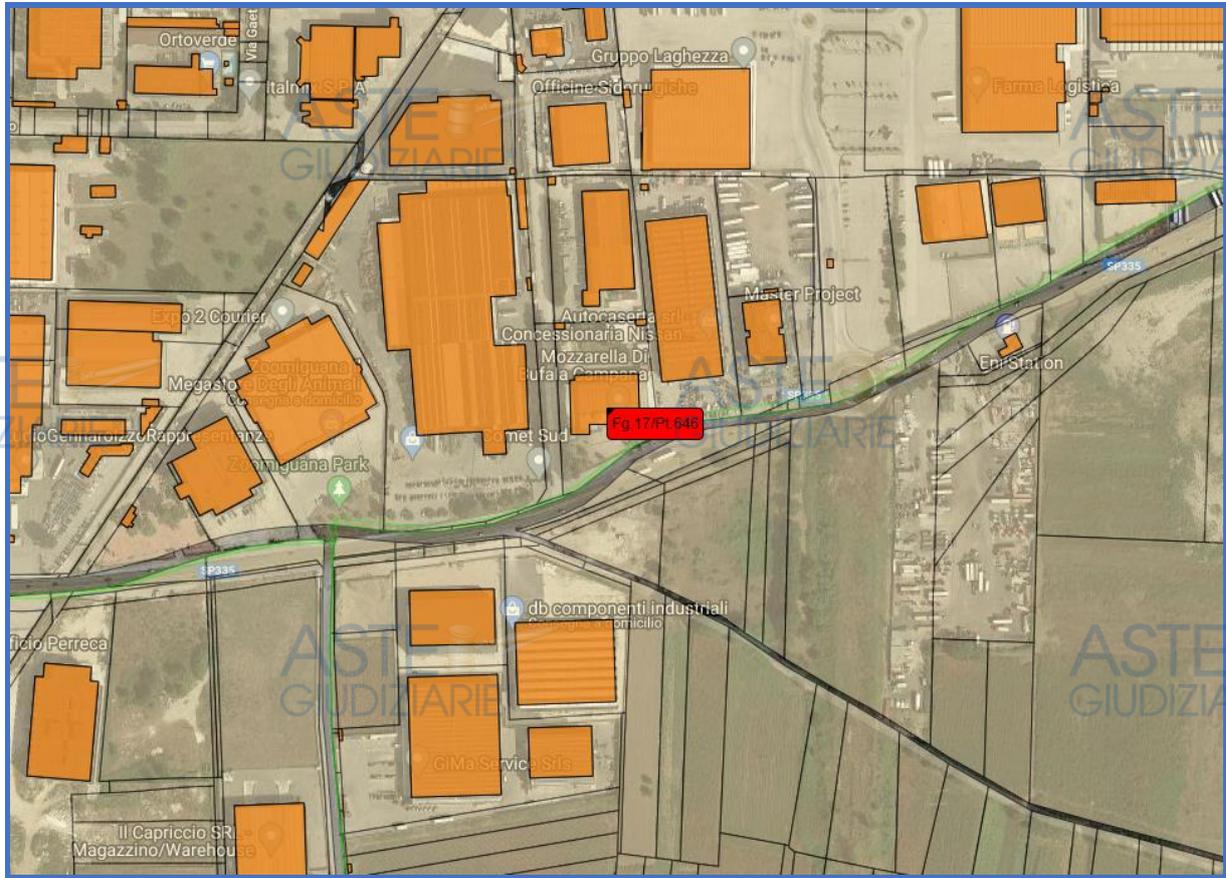
**Figura 14 - Sovrapposizione foto satellitare - Mappa Catastale**

una sovrapposizione della foto satellitare con la Mappa catastale, aggiornata all'attualità, **Figura 14 - Sovrapposizione foto satellitare - Mappa Catastale.**

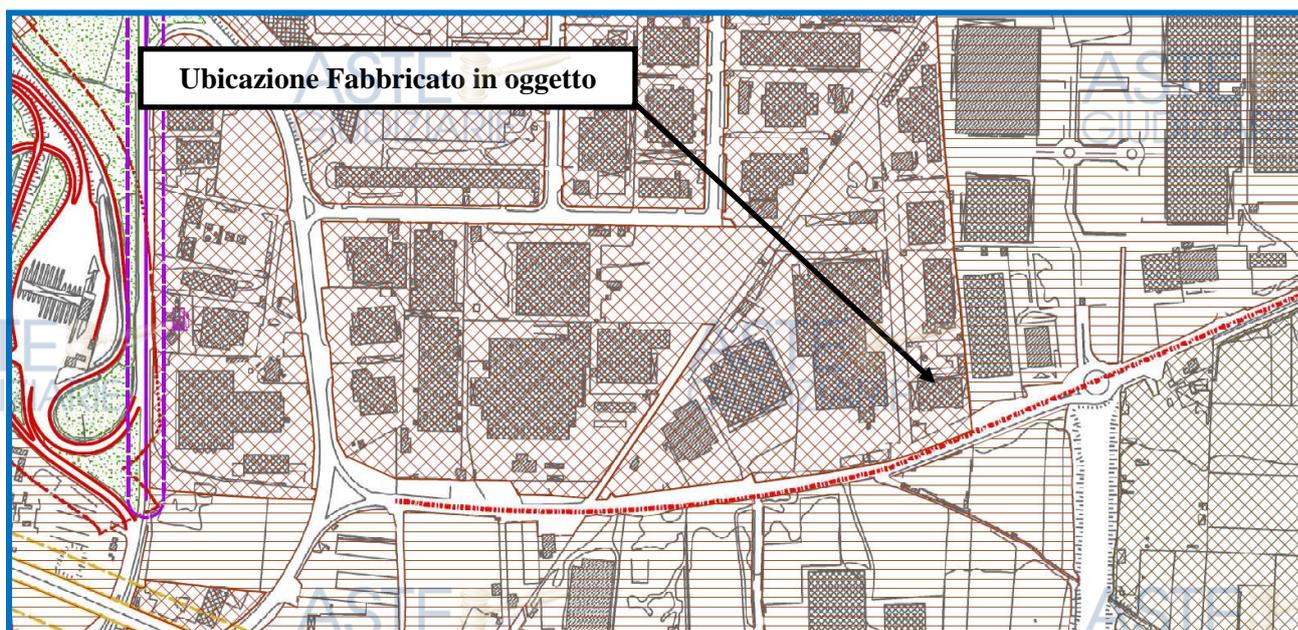
**Figura 15 - stralcio elaborato 20 del PUC di Marcianise**

Orbene, l'immobile oggetto della presente verifica di conformità urbanistica ricade nella zonizzazione del P.U.C. del Comune di Marcianise, in zona D1, il cui stralcio della tavola di riferimento, si riporta alla **Figura 15** che segue:

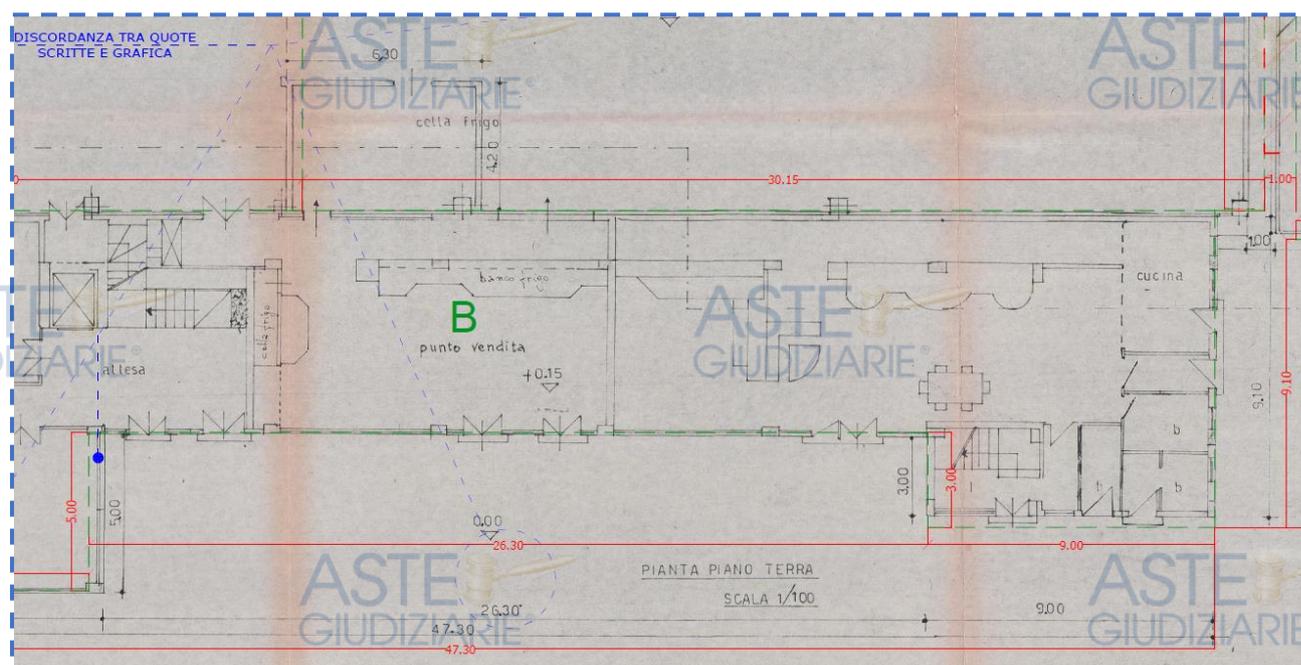
**Figura 17 - stralcio Tavola 1C.1 - vettorizzazione grafici titolo edilizio**

Dopo aver graficizzato la sagoma della consistenza assentita, linea tratteggiata di colore verde, la stessa è stata sovrapposta ai grafici di rilievo, così da far emergere le reali differenze tra la consistenza assentita e la consistenza reale.

A titolo esemplificativo, si riporta lo stralcio della Tavola 1C.1, **Figura 17**.

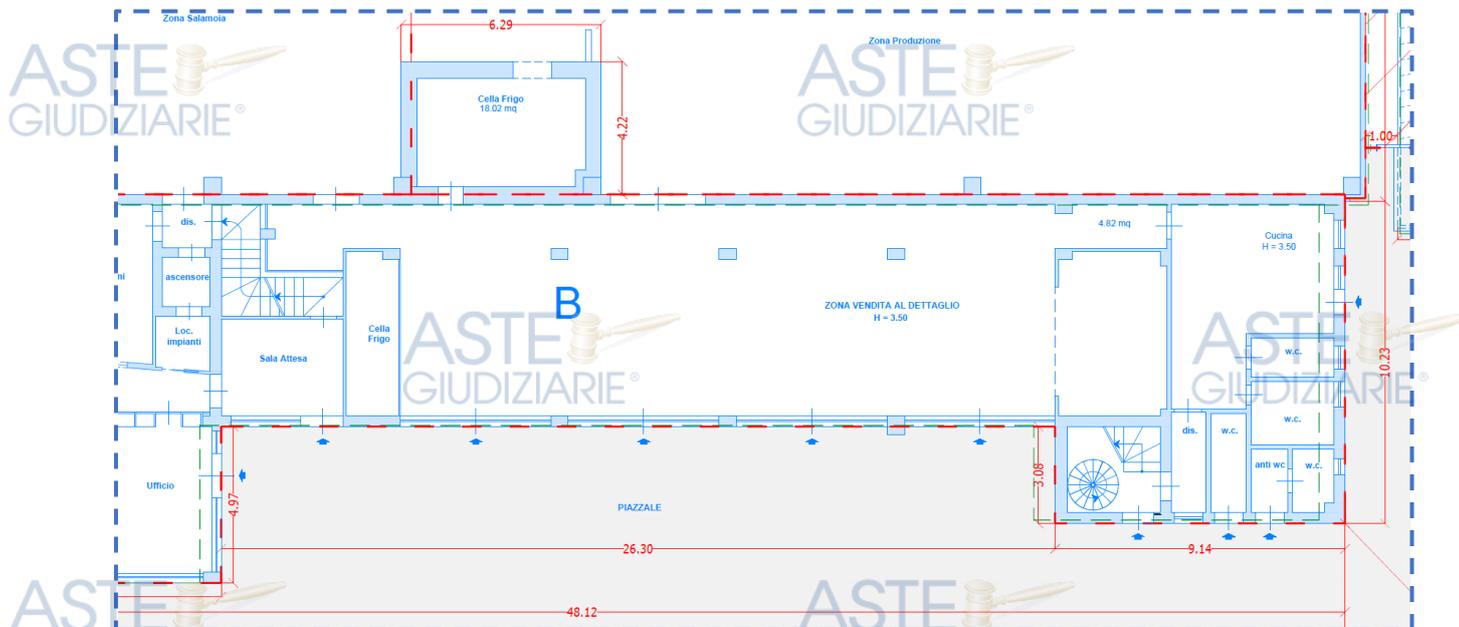
Figura 18 - stralcio Tavola 1C.1 – sovrapposizione planimetria di rilievo con sagoma consistenza titolo edilizio

Orbene, così come si rileva dallo stralcio su riportato in **Figura 18**, alla planimetria di rilievo, graficizzata con il colore blu, è stata sovrapposta la sagoma della consistenza vettorizzata afferente al titolo edilizio. Al fine di poter effettuare un idoneo confronto, su quest'ultima sono state riportate le quote di rilievo, che confrontate con le quote riportate sul grafico del titolo edilizio, consentono di poter stimare le differenze tra l'assentito ed il realizzato. È il caso di sottolineare che per poter stimare la difformità tra le dimensioni messe a confronto, bisogna tener presente il valore di tolleranza costruttiva pari al 2%, ai sensi dell'art 34-bis, D.P.R. 380/2001.
