## TRIBUNALE DI S. MARIA CAPUA VETERE

### ASTE GIUDIZIARIE.it **RELAZIONE DI STIMA**

**Perizia di stima di immobili e terreni ubicati nei comuni di Caserta, Maddaloni, Letino, tutti in provincia di Caserta. Verifica del valore stimato dei beni nell'ambito del**

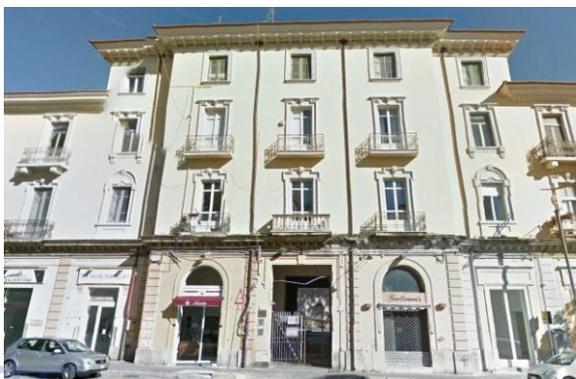
C allungata in direzione nord sud, con un corpo rettangolare ad est a riempire il vuoto, racchiudendo un cortile così ampio da definire una piazza, definita appunto Piazzetta Commestibili, nella quale si teneva negli anni 50 anche un

mercato rionale. Si tratta di corpi di fabbrica costituiti da piano terra, piano primo e piano secondo, con alcuni appartamenti che hanno accesso da ballatoi esterni. Al piano terra ci sono locali commerciali e depositi annessi. La struttura è interamente in muratura e si sono riscontrati – almeno nell'appartamento di vecchi solai con putrelle in ferro.

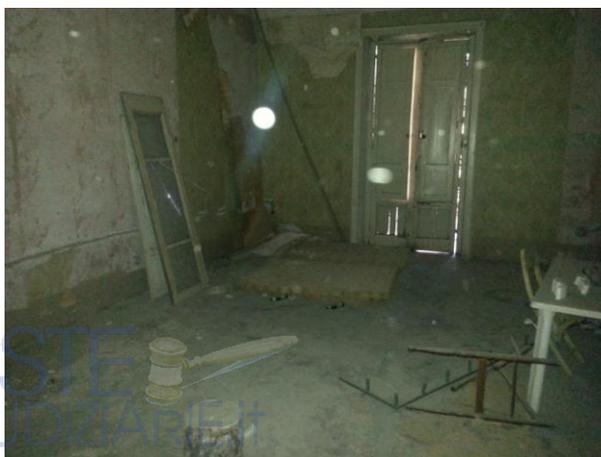
L'appartamento risulta oggi inabitabile, in quanto oggetto di un intervento di ristrutturazione che ha comportato la demolizione di tutte le murature non portanti, la spicconatura di parte degli intonaci con la messa a nudo delle murature portanti in tufo, lo smontaggio delle porte interne, e la sostituzione di alcuni infissi esterni (quattro su otto complessivi). Mancano inoltre le piattabande ai vani interni

aperti nelle murature, ed il soffitto evidenzia come il solaio di sottotetto necessita di un importante intervento di risanamento, perché presenta a vista crolli locali. C'è una botola per l'accesso al sottotetto, presumibilmente per la manutenzione del tetto, che però è stato di recente rifatto su tutto il fabbricato.

In sostanza, della ristrutturazione iniziata, sono state eseguite solo le opere di demolizione.

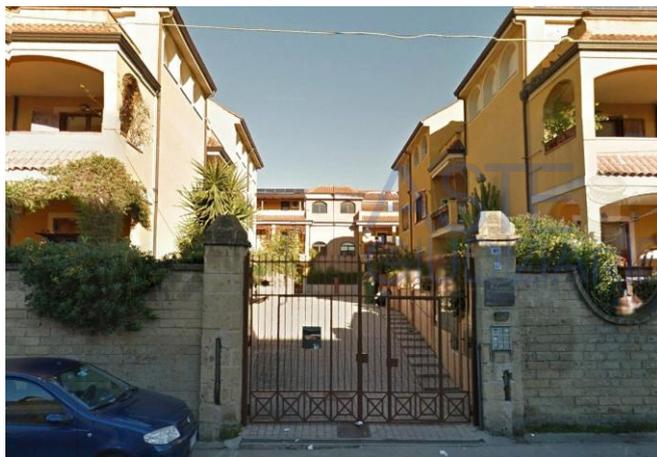
Si tratta di un parco costituito da due corpi di fabbrica indipendenti ed una batteria di 8 villette a schiera, situato in zona semicentrale del comune di Maddaloni, nella parte nord occidentale, in direzione di Caserta. E' una zona di espansione residenziale, in zona omogenea B2 del vigente Piano Regolatore Generale urbanizzata, e la via Campolongo è parte della urbanizzazione. Il parco ha una geometria trapezoidale allungata, con uno dei lati lunghi lungo la via suddetta, dove ci sono sia l'ingresso pedonale, che è centrale e simmetrico rispetto al lotto, sia l'ingresso carroia, costituito da una rampa posta al confine est del parco stesso. Il piano interrato occupa quasi per intero l'area del parco.

Lungo la via Campolongo sono direttamente prospettanti i due corpi di fabbrica indipendenti, rettangolari ed a tre piani incluso il piano terra, composti da 4 scale (B, C, D, E) con due appartamenti a piano, di

cui uno al piano terra con piccolo giardino antistante, e con gli stenditoi al secondo piano. Alle spalle c'è la scala A con un solo appartamento a piano e poi le otto villette a schiera su tre livelli fuori terra ed uno interrato, con box pertinenziale collegato con la scala interna.

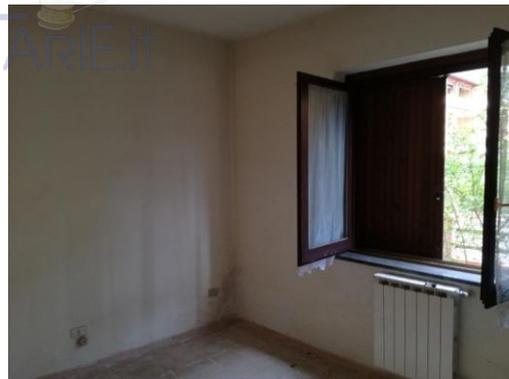
E' attualmente non utilizzato, anche se è stato locato fino a qualche tempo fa, come dimostrano alcuni arredi ancora presenti. Misura 71,00 mq complessivi, oltre 6,70 mq di balcone e 54,70 mq di corte esclusiva, una sorta di giardinetto molto piccolo, interessato peraltro da problemi di cedimento del piano. Ha accesso dalla scala C, ha una geometria compatta prossima al quadrato con esposizione a nord ed est, ed è composto da un soggiorno, due stanze, un bagno con doccia ed una cucina. Si presenta in discreto stato di manutenzione, ma presenta problemi di umidità al piede delle pareti perimetrali e necessita interventi agli infissi esterni in legno; è termoautonomo con caldaia a gas, radiatori in alluminio, pavimento in gres, porte in legno tamburato.

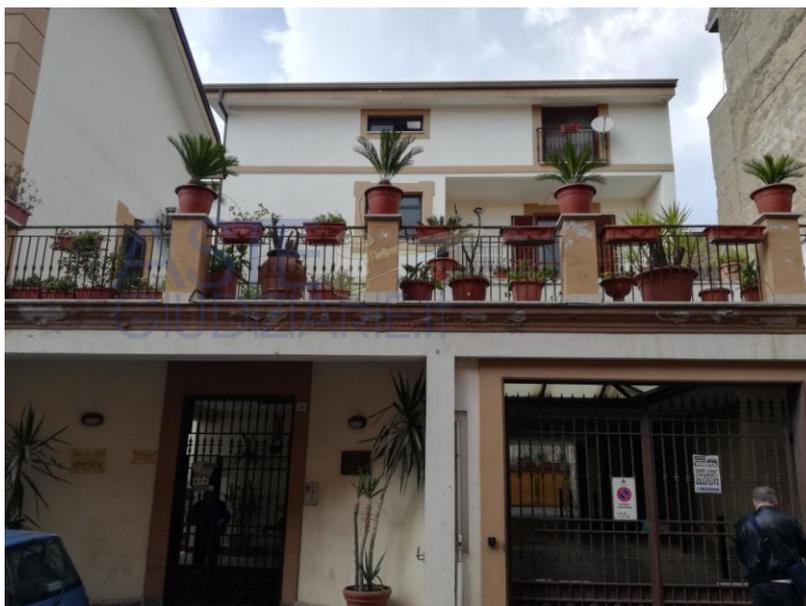
legno, con scuri esterni, che sono stati in buona parte sostituiti in molti appartamenti, essendo quelli in legno facilmente deteriorabili, in assenza di

manutenzione, come si vede in una delle proprietà di

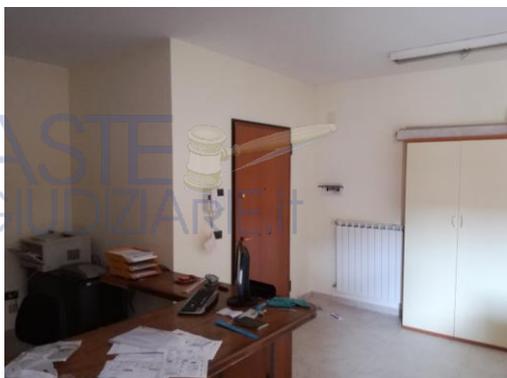
E' attualmente non utilizzato ed è stato fino a qualche mese fa sede della Valinvest, come attestano gli arredi presenti ed il materiale cartaceo. Misura 147,50 mq complessivi e si presenta in buono stato di manutenzione, necessitando solo di una tinteggiatura e di manutenzione

agli infissi esterni in legno. L'appartamento è di geometria rettangolare allungata, con un solo fronte di affaccio ad ovest, ed è composto da un soggiorno, cucina, tre stanze, due bagni (con doccia e vasca) ed un piccolo ripostiglio; è termoautonomo con caldaia a gas, radiatori in alluminio, pavimento in gres, porte in legno tamburato.

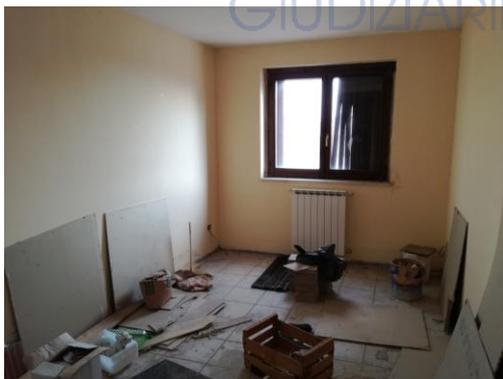
E' un appartamento non utilizzabile, perché mancano le porte, non è completo l'impianto elettrico, manca la caldaia, presenta problemi di infiltrazioni alle parti basse delle pareti perimetrali, per difetto di impermeabilizzazione della ampia terrazza che lo circonda. Infatti il sottotetto misura 55 mq ma intorno ha il lastrico di copertura dell'intero corpo di fabbrica, con una superficie di 420 mq interamente calpestabile, con pavimentazione in gres, sporcata da guaina liquida. E' presumibile che si tratti di immobile abusivo venuto fuori dall'ampliamento di quello che era il torrino scala per l'accesso al lastrico di copertura, e questo lo si comprende proprio dal portoncino di ingresso e dalla limitata altezza di alcune parti di esso. In ogni caso lo stato di manutenzione della terrazza e degli infissi esterni è scadente.

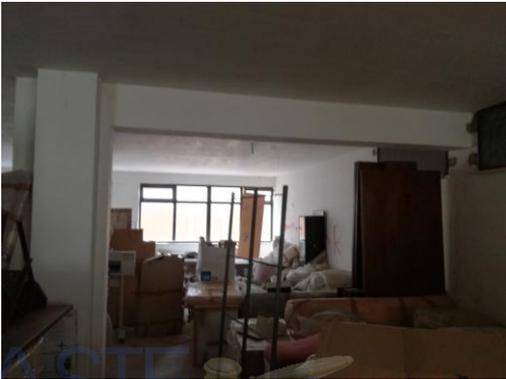
Per quanto sia stato censito in catasto come lastrico solare, si tratta di un deposito di 145 mq, inutilizzato, cui si è potuto accedere rilevandone le

misure e valutando lo stato delle rifiniture: massetto cementizio a terra, intonaco finito alle pareti, infissi in alluminio. Esso è posto al piano terra

del corpo di fabbrica interno, proprio nella parte in cui esso si unisce a quello su strada ed è contenuto per due lati, a nord ed a sud da due unità immobiliari, mentre ad ovest ed est aggetta sullo spazio condominiale sub 43 e su quello privato sub 4. Nella

perizia dell'arch. è dichiarato che la configurazione attuale, con la superficie chiusa su tutti i lati ed anche in copertura, è abusiva e non sanabile; è dunque possibile che nella configurazione progettuale iniziale fosse una sorta di galleria di collegamento tra la parte est ed ovest, dove c'è anche un giardino.

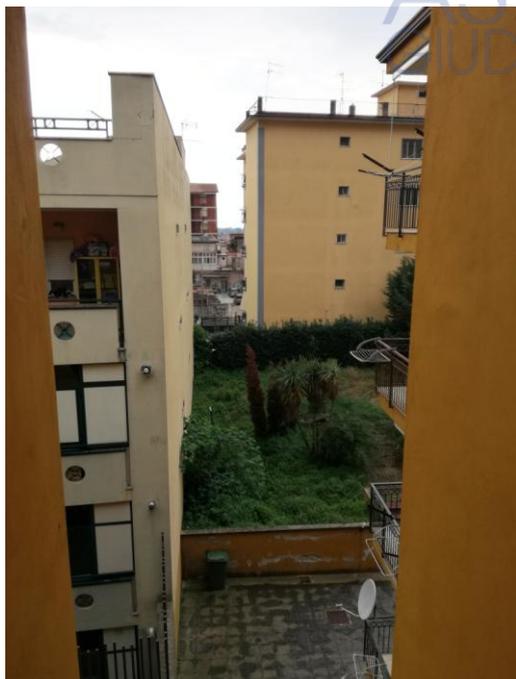
In particolare la area identificata con la particella 5071 è una striscia di 66 mq, larga 2,50 ml e lunga 24,40 ml, posta parallelamente al confine est di fronte alla scala C, che sembra non avere alcun senso.

Invece la area identificata con la particella 5070 è una area a geometria quadrangolare di 335 mq, posta alle spalle del corpo interno e dunque della scala C, adibita a giardino, ma che essendo interna al lotto di intervento non dovrebbe avere alcuna potenzialità edificatoria; resta pertanto un giardino che oggi è della

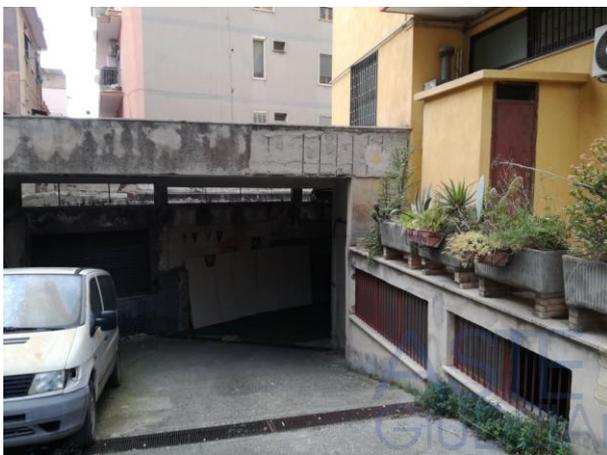
Si tratta di un locale deposito posto al piano interrato di un fabbricato di più ampia consistenza e 5 piani fuori terra, con il piano terra adibito ad attività commerciale, e che di recente è stato venduto dalla al nuovo proprietario in data come chiaramente indicato nella Relazione del notaio Ronza. Il locale misura 358 mq con altezza di 3.45 ml, ma non occupa tutta l'area di sedime del fabbricato, dal momento che ci sono tre box auto ed un altro locale deposito al piano interrato; non presenta pareti o partizioni interne.

Vi si accede a mezzo di una rampa di discesa, chiusa con una cancellata e ringhiera in ferro, identificata al civico n° 21 di via la Rosa, una traversa della via Appia, che attraversa Maddaloni. Al termine della rampa ci sono due portoni basculanti in lamiera zincata e

l'accesso al deposito che si sviluppa a destra e sinistra dell'ingresso, con una forma rettangolare allungata. L'immobile prende luce ed aria da due cavedi a nord ed est, ed ha anche un ingresso pedonale con scala dal piano terra dal lato della rampa, che però deve essere regolarizzato urbanisticamente, in quanto abusivo.

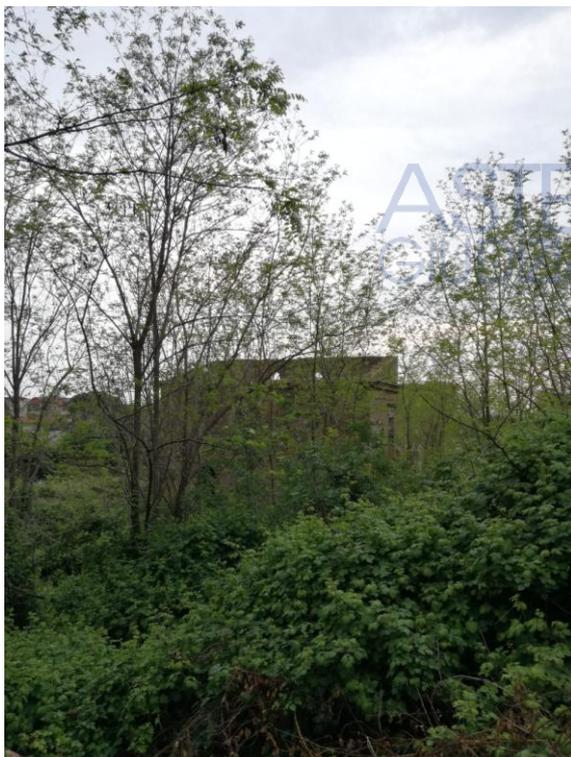
L'area ha una geometria a cuneo, prossima ad un triangolo, con il vertice verso nord, cioè verso Caserta, ma si presenta orograficamente degradante da est (dove ci sono le colline) verso ovest dove c'è come ultimo riferimento la via Appia, e prima la via Brecciamme ed un insediamento edilizio di recente realizzazione, costituito da 4 corpi a forma di H.

L'area è parzialmente recintata e delimitata, anche perché dalla via Pintime c'è il rischio di caduta verso il basso, e si presenta oggi piena di vegetazione spontanea, che ne impedisce anche un facile accesso. Al suo interno è visibile, ma non accessibile per quanto oramai detto, un rudere, o meglio quel che resta di un fabbricato rurale, senza tetto.

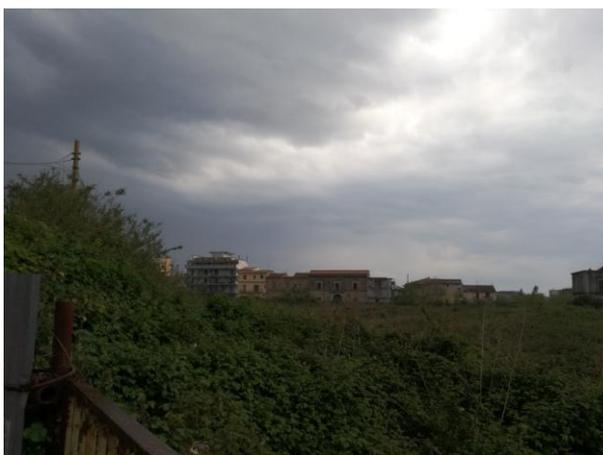
Si tratta di un'ampia area pianeggiante, di complessivi 12.300 mq ottenuta dalla somma di 3 particelle catastali di terreno tutte collegate e senza divisioni oggettive, ubicata nella parte nord occidentale del comune di Maddaloni, in zona di recente espansione urbanistica, semicentrale a ridosso del centro urbano. Ha una geometria triangolo rettangolo, con il cateto minore su via Campolongo, l'ipotenusa su via Sauda, ed il cateto maggiore confinante con altre particelle agricole. Dal sopralluogo svolto può dirsi che l'area è delimitata da una recinzione in lamiera lungo via Campolongo e parte di via Sauda, mentre non sembrano esserci elementi di demarcazione con gli altri terreni che sono a nord e soprattutto ad ovest.

In ogni caso il terreno della si presenta oggi pieno di vegetazione spontanea, che ne impedisce anche un facile accesso interno, ed il limite si coglie osservando i terreni confinanti che sono invece coltivati.
