TRIBUNALE DI SANTA MARIA CAPUA VETERE
SEZIONE FALLIMENTARE

FALLIMENTO N. 51/2017

RELAZIONE DI STIMA

LOTTO N. 3

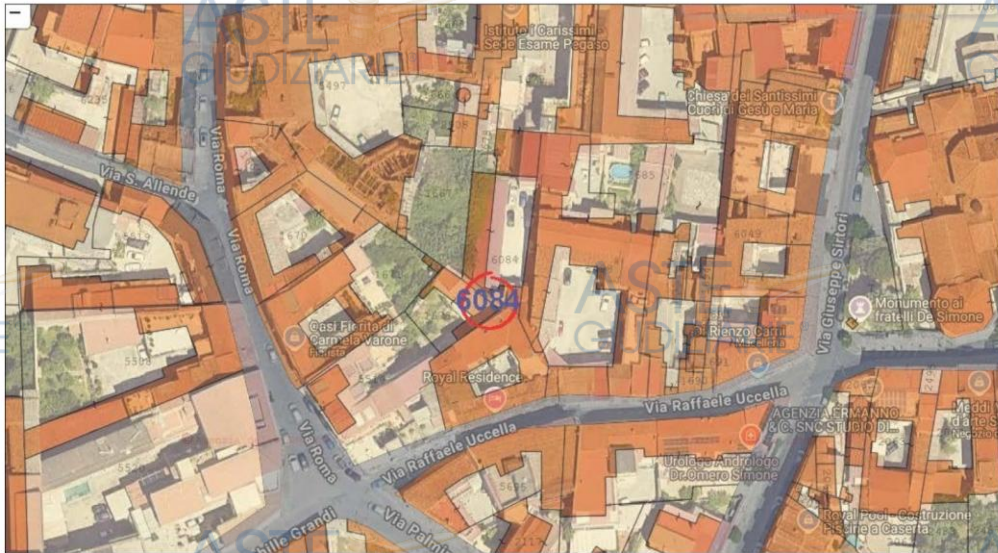
SOVRAPPOSIZIONE DELLA FOTO SATELLITARE E DELLA MAPPA CATASTALE

COMUNE DI Santa Maria Capua Vetere (CE)
Foglio 14 - Particella 6084
SOVRAPPOSIZIONE ORTOFOTO CON MAPPA CATASTALE

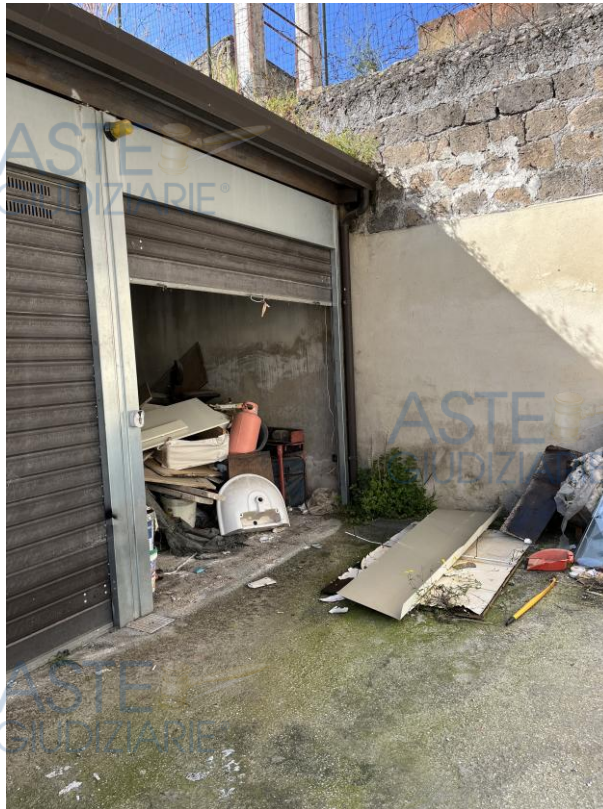
PORTA DI INGRESSO DEL BOX AUTO

La porta di ingresso è costituita da una saracinesca avvolgibile in acciaio predisposta per l'azionamento elettrico.

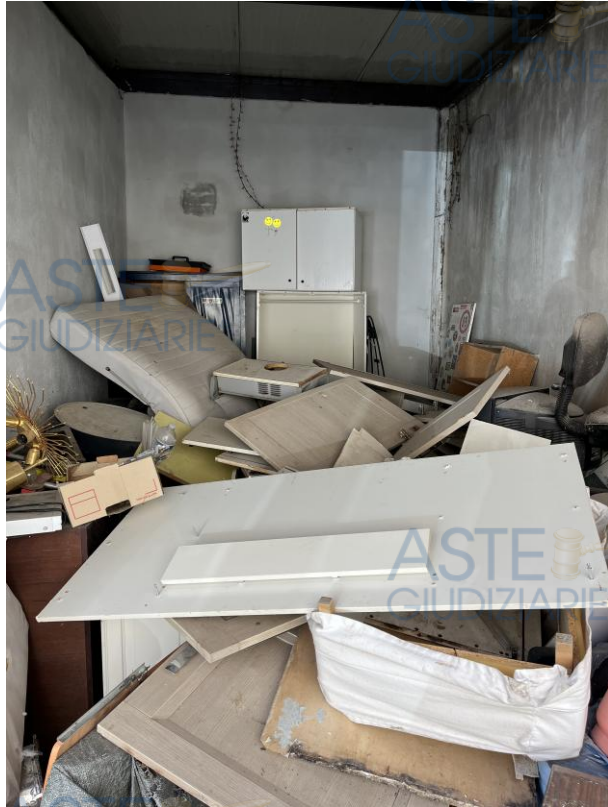
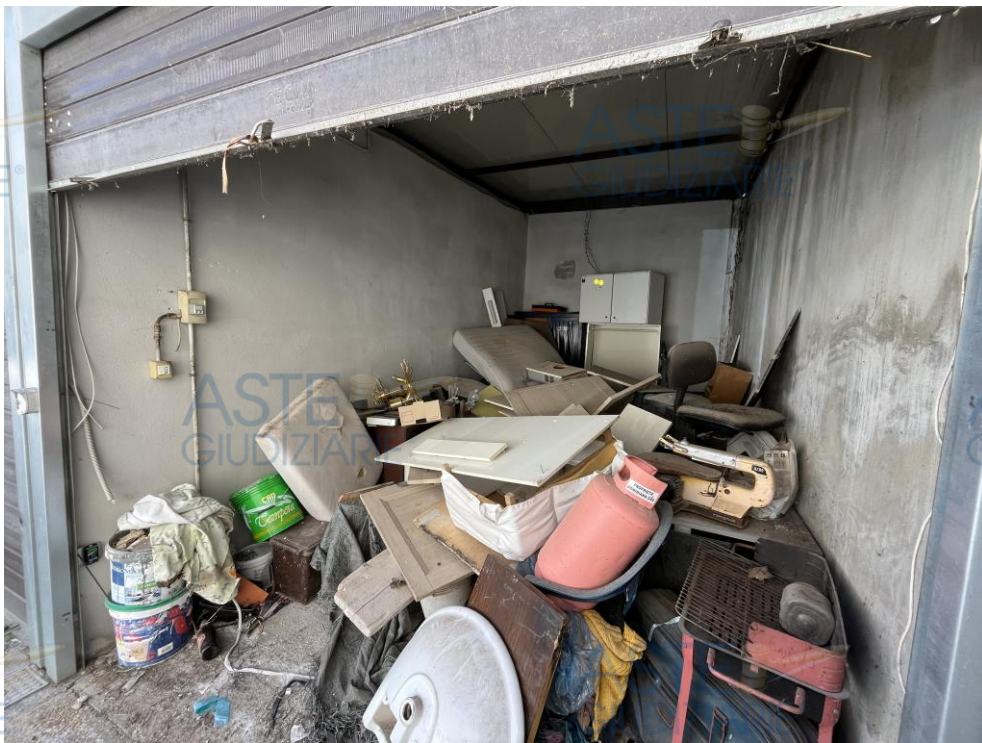
INTERNO DEL BOX AUTO

Il box auto si presenta privo di pavimentazione mentre le pareti sono intonacate e tinteggiate; il solaio di copertura è realizzato con pannelli in alluminio tipo sandwich sostenuti da telaio in travi metalliche.

Le condizioni di manutenzione del box auto si possono definire discrete. Nel corso del sopralluogo si è rilevata una normale usura delle finiture, sebbene l'immobile sia inutilizzato e attualmente

ingombro al suo interno di materiale di risulta di vario genere. Inoltre, si è rilevata una cattiva condizione dell'intonaco sulla parete interna lato Nord, ove sono presenti evidenti macchie di umidità e distacchi superficiali per effetto del ristagno di umidità all'interno della parete medesima.
