**RELAZIONE DI STIMA**

**LOTTO UNICO**

*Quota di 1/2 della piena proprietà di villino monofamiliare  
con pertinenziale spazio scoperto e diritto di parcheggio di due posti auto*

*in Palau (SS) località Vecchio Marino n.3,*

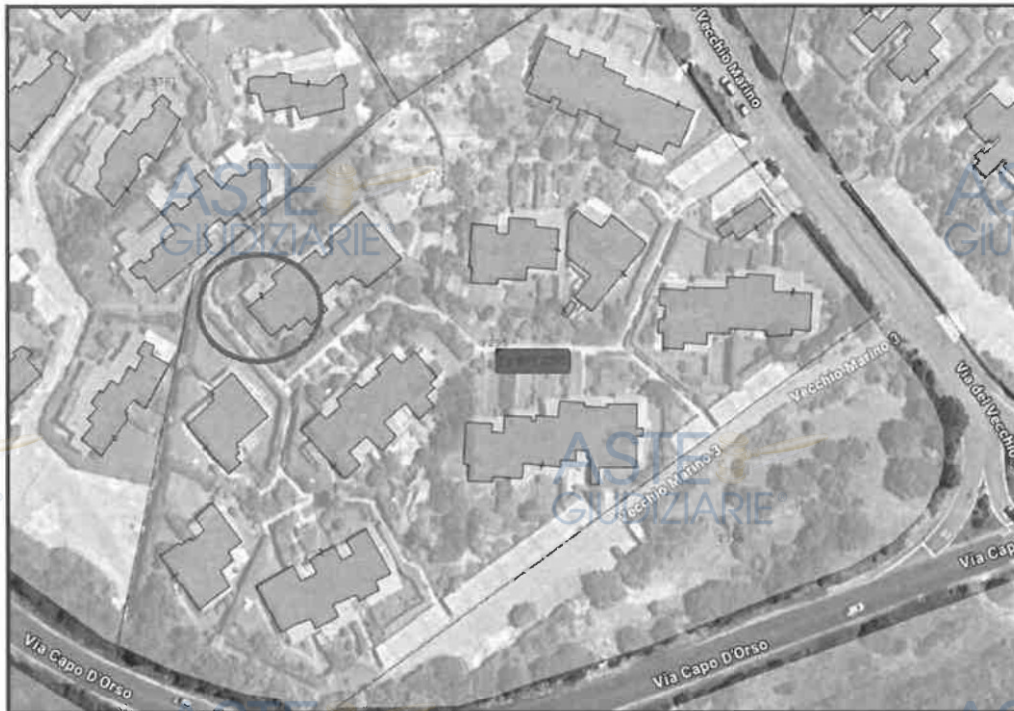
**Figura n. 3 – Sovrapposizione ortofoto ed estratto mappa catastale**

Si riporta di seguito il confronto tra l'ortofoto satellitare e l'estratto della mappa catastale, da cui si evince l'esatta ubicazione del LOTTO UNICO [cfr. allegato n. 2 \_ Ortofoto ed estratto foglio di mappa catastale].

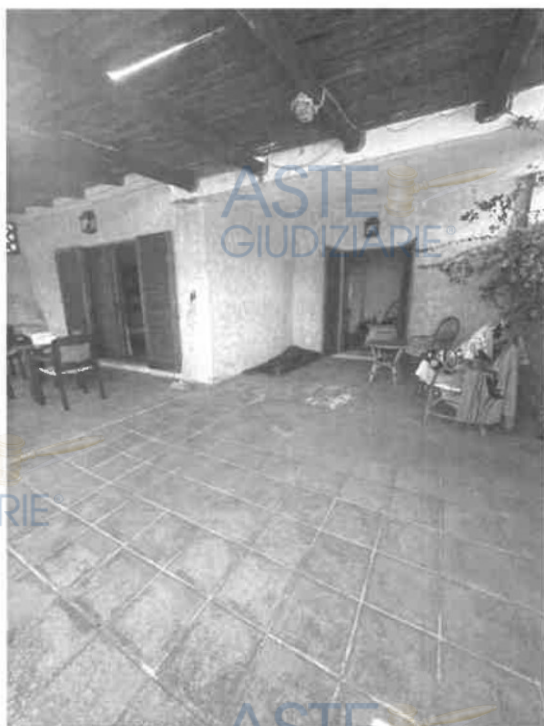
Fotografia n. 3 \_ Porticato di ingresso a nord

Le principali criticità sono esterne, ove si rileva la disconnessione del tavolato costituente la copertura del porticato e la precarietà delle tettoie a sud, oramai divelte quasi completamente.

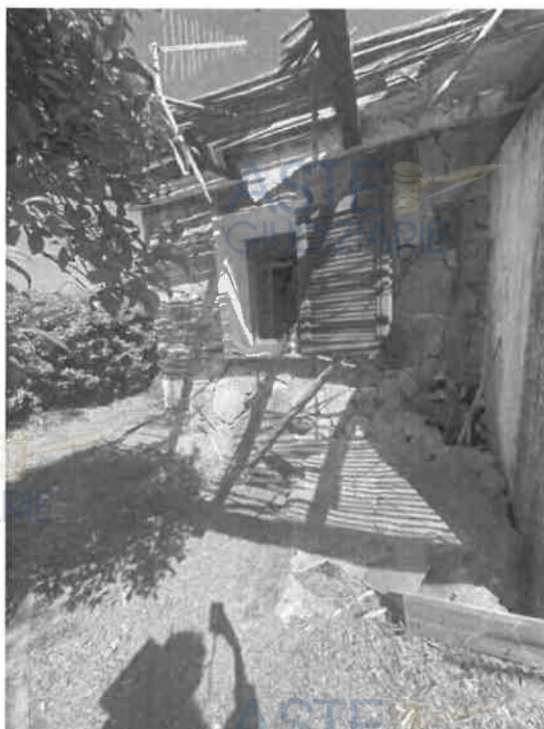
Fotografia n. 7 \_ Prospetto sud

Lo stato di fatto è conforme ai grafici approvati [cfr. allegato n. 15\_ Grafici CE n. 19/97] a meno di una porzione di tettoia a sud; detta tettoia non solo non risulta sanabile, ma, come si evince dalla fotografia n.7, è quasi interamente divelta.

Al fine di regolarizzare urbanisticamente il cespite è necessario completare la rimozione degli assi lignei che costituivano la tettoia.

La spesa all'uopo necessaria è pari ad **euro 2.000,00** tenendo conto degli oneri di smaltimento del materiale rimosso.

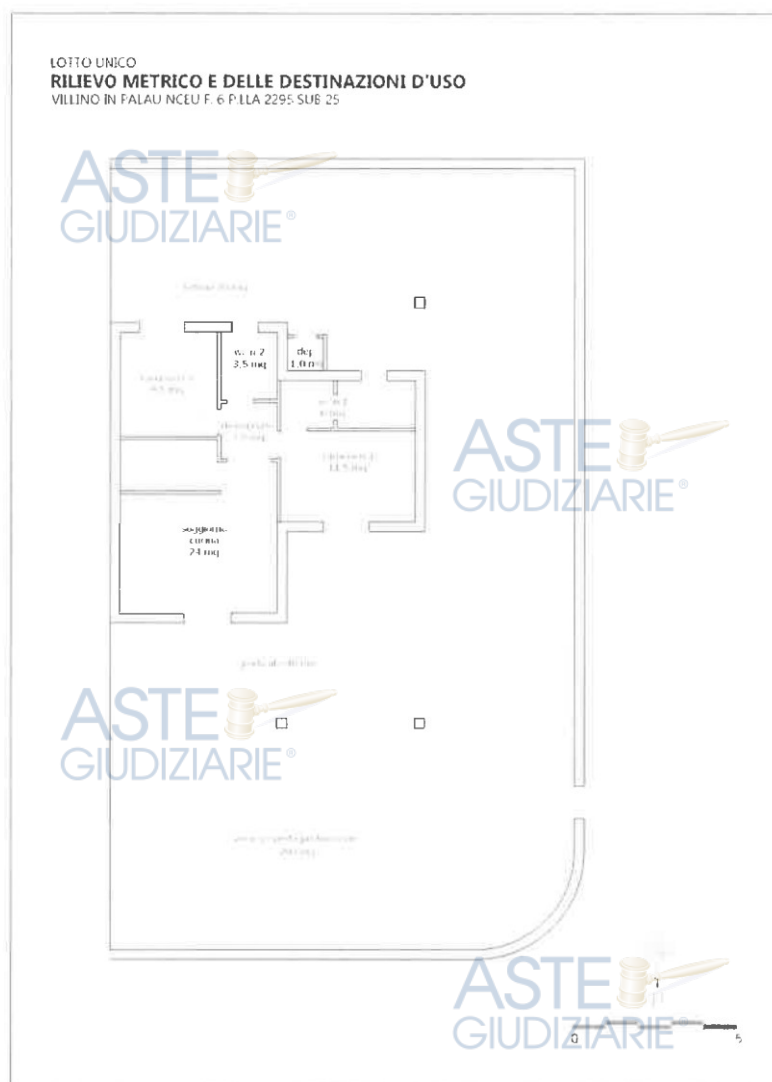
Il villino, costituente LOTTO UNICO, è composto da: soggiorno/cucina, due camere, due bagni oltre al disimpegno; l'altezza minima dei vani è pari a 2,75 ml, l'altezza massima è pari a 3,20 ml.

Segue il rilievo planimetrico del LOTTO UNICO [cfr. allegato n. 6\_Rilievo metrico] riportato in minuta in basso ed allegato in formato ordinario alla perizia.
