Relazione di stima degli immobili assegnati al fallimento

**RELAZIONE DI CONSULENZA TECNICA**

– Stima degli immobili assegnati

## 2. Immobile di via Santoro, 79

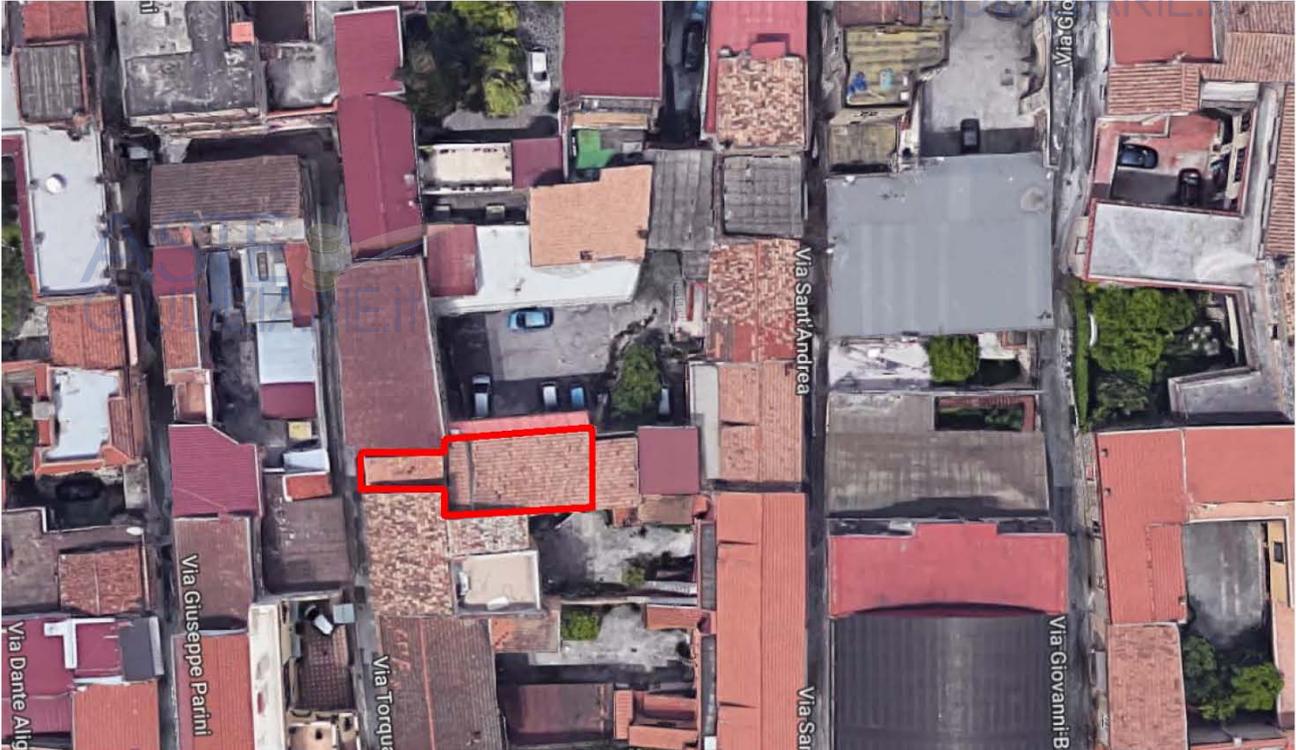
costruzione si può far risalire agli anni 70-80. L'immobile ha una superficie complessiva di circa 99 mq, sviluppata su un unico livello al piano terra. Il locale si compone di un unico ambiente con un piccolo ripostiglio/bagno di dimensioni 1,25\*2,00 m. Le finiture, gli intonaci, le tinteggiature sono in uno stato mediocre, l'impianto elettrico è incompleto (cfr. all. 1).

Locali garage via Tasso

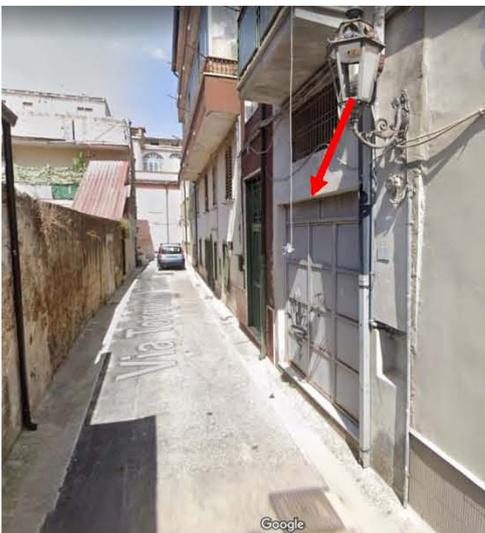
Prospetto su via Tasso

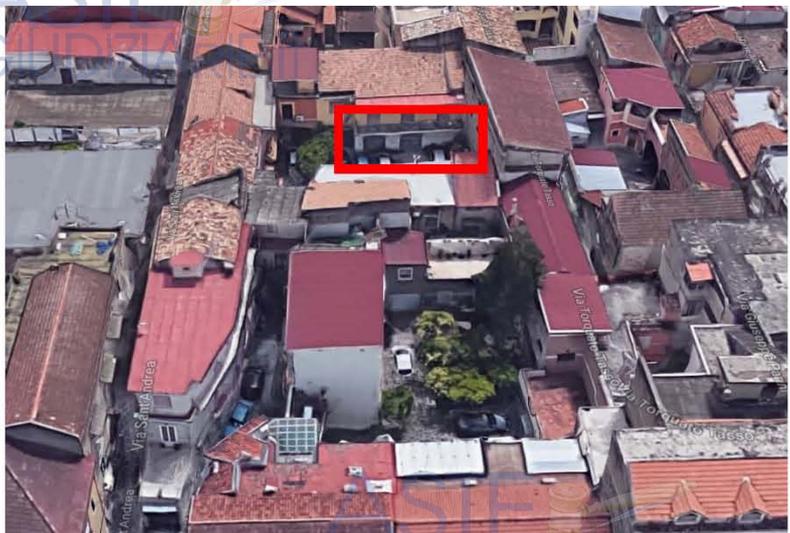
Prospetto su cortile condominiale - Accesso da via Sant'Andrea

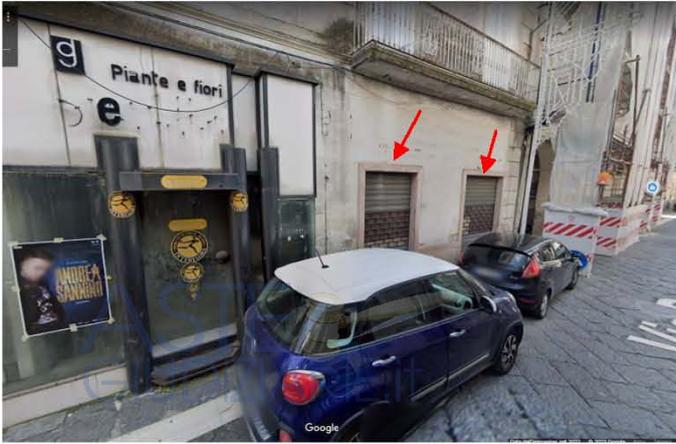
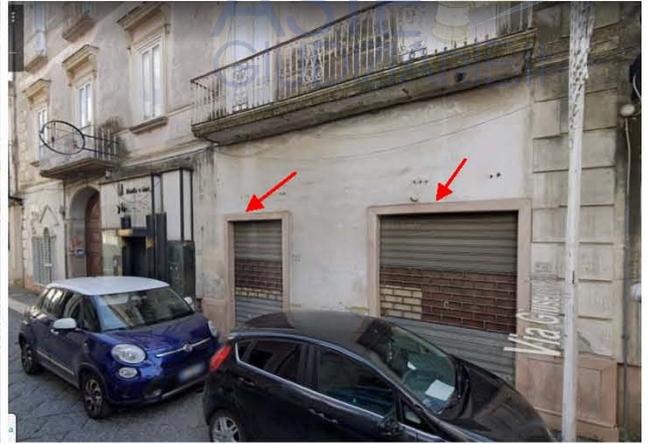
Dall'esterno sono visibili le serrande dei due accessi su via Santoro, che sono in buono stato, mentre le grate degli infissi su via Parini sono arrugginite e sicuramente da smontare e riparare, al contrario della serranda dell'ingresso su via Parini che si presenta in buono stato.

Prospetto locale commerciale via Domenico Santoro

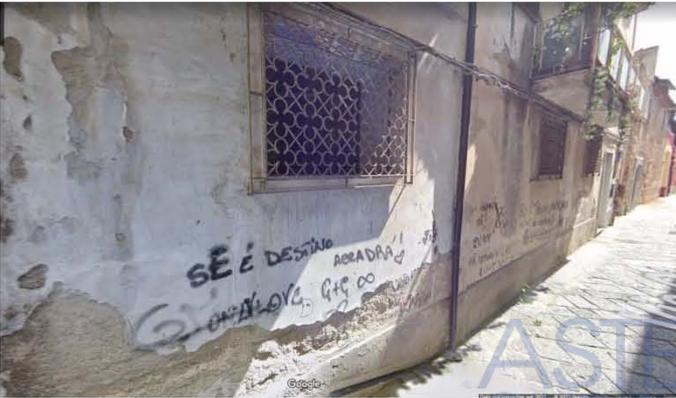
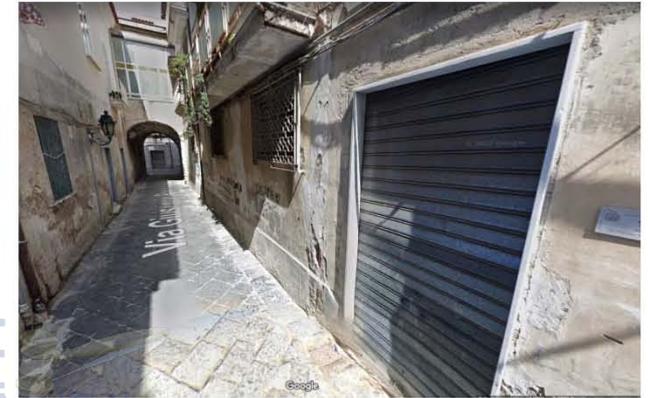
Prospetto locale commerciale su via G. Parini

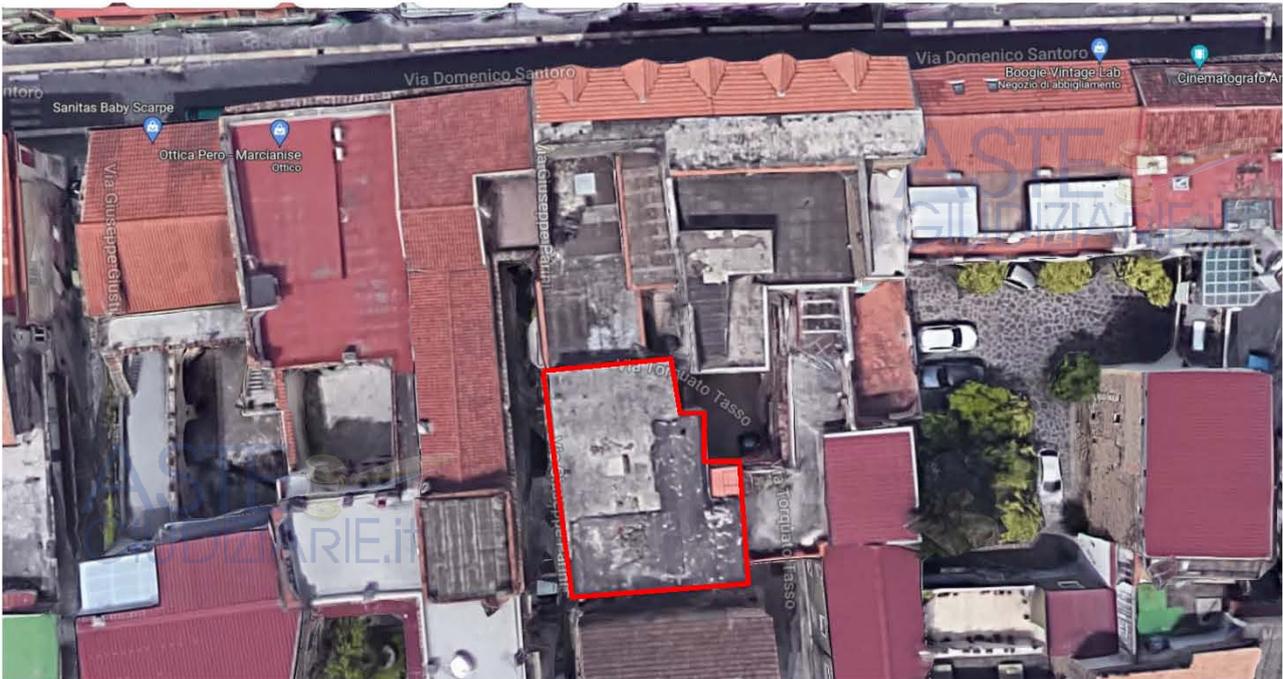
L'unità abitativa in oggetto, si presenta costituita da un ingresso dal quale è possibile accedere al terrazzo/deposito attualmente lasciato incompleto in cui sono visibili le strutture di chiusura dello stesso, ovvero pareti in tufo e solaio di copertura laterocementizio.

Dal terrazzo si accede ad un disimpegno, dal quale si accede a destra al locale cucina, di fronte al locale wc e a sinistra alla camera da letto. Detti locali hanno affaccio esclusivamente su via T. Tasso, tramite un unico balcone. Nello specifico, il locale cucina e la camera da letto sono dotati di portafinestra da cui si accede al balcone, mentre il locale wc è dotato di finestra. Gli infissi sono in alluminio anodizzato con tapparelle esterne in pvc. Le ringhiere del balcone, composte da profilati di alluminio e pannellature in vetro, versano in uno stato di conservazione mediocre.

Planimetria copertura - Appartamento al piano terzo

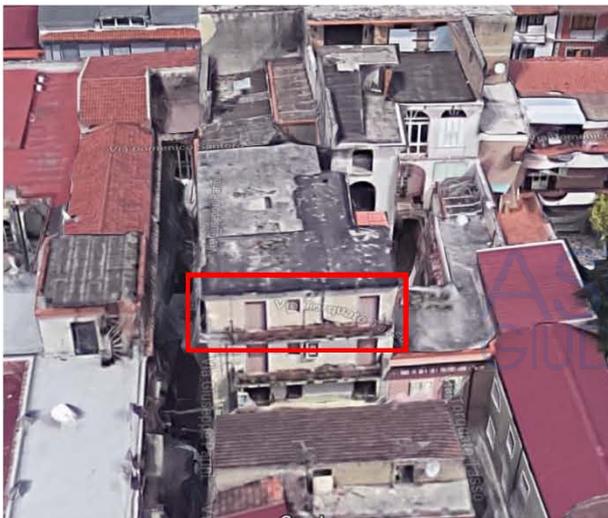
Prospetto su via T. Tasso

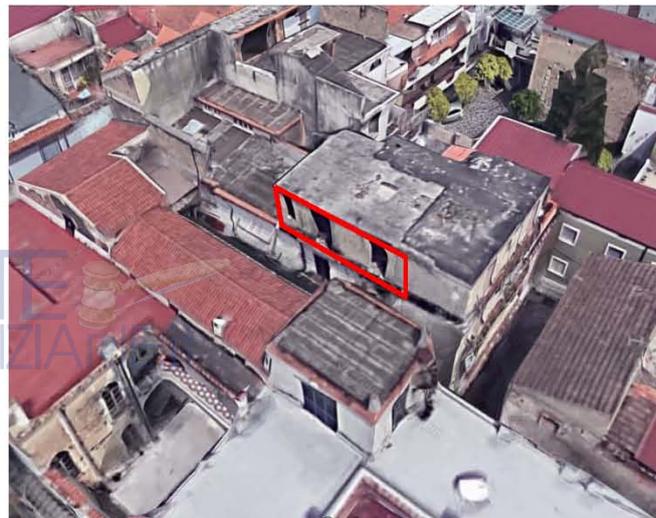
Il locale terrazzo/deposito risulta essere incompleto, privo di qualsiasi tipo di finitura, le tre aperture esistenti, che affacciano su via G. Parini, sono prive di infissi, in quanto tutto il locale è stato lasciato incompleto.

Prospetto su via G. Parini – terrazzo chiuso lasciato incompleto
