TRIBUNALE ORDINARIO DI SPOLETO

Relazione Tecnica Peritale

Rif. numero di ruolo generale 132/2022

In data 05/02/2025 ho effettuato una ricognizione presso gli immobili siti nel Comune di Bevagna in via Clitunno n. 7, censiti al catasto fabbricati al foglio. 37 particella 210 graffata alle particelle 226-

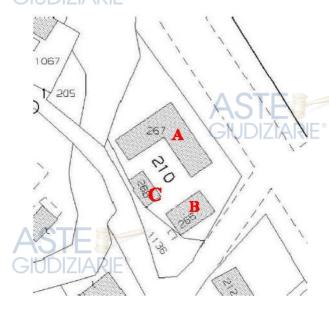
Di seguito si riporta uno stralcio della Vax catastale con indicazione degli immobili identificati con le lettere A-B-C in continuità con quanto riportato nell'ultimo titolo autorizzativo.

Gli edifici A e B hanno una copertura a volta mentre l'edificio C ha una copertura a due falde del tipo a capanna.
