**PERIZIA DI STIMA**

**Tribunale di Spoleto - Esecuzione Immobiliare N. 134/2020**

Perizia di Stima - Esecuzione Immobiliare n.134/2020

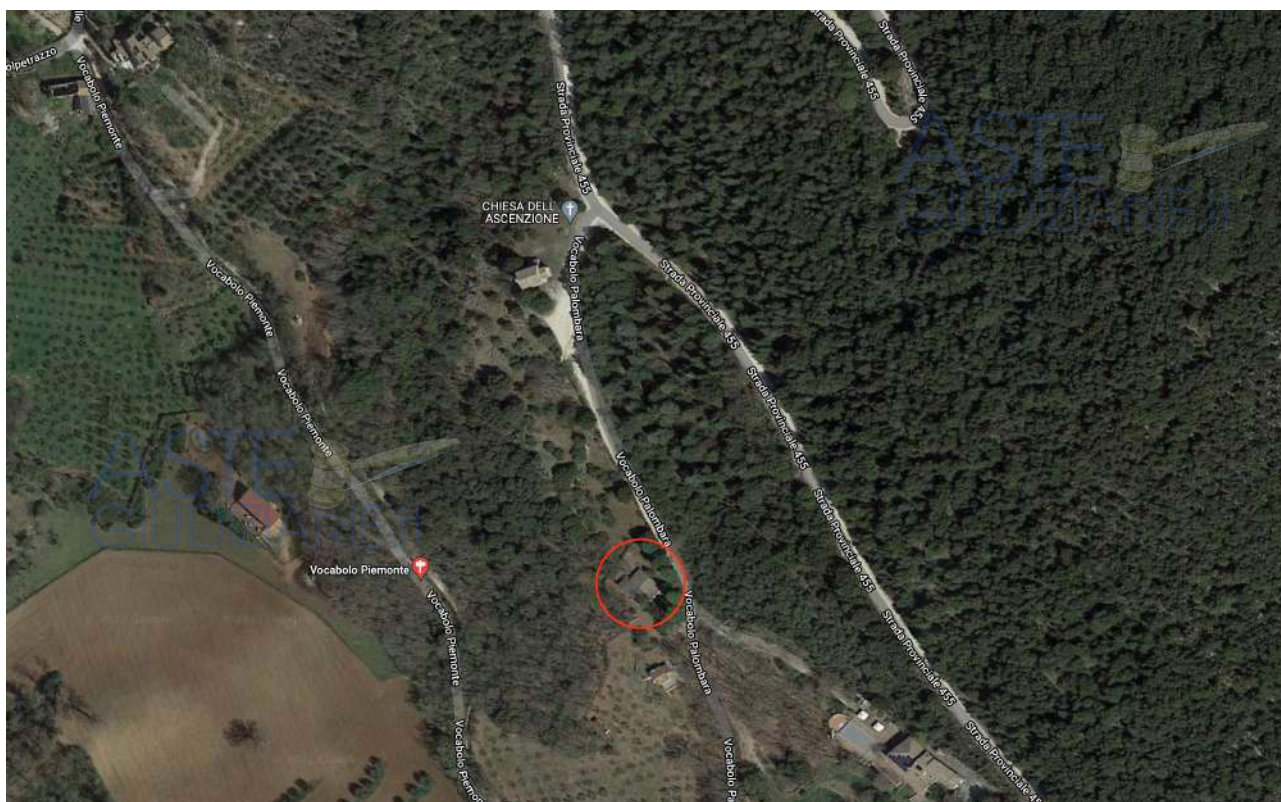
**Immobile 1 (FOGLIO 23 PARTICELLA 177)** – è composto da un edificio a destinazione residenziale, che si sviluppa su piano terra sfalsato. Immobile indipendente rurale inserito nella montagna ad Est di Massa Martana, ha l'ingresso indipendente al piano terra del prospetto laterale e mediante una scala si entra soggiorno. Dal piano terra si accede, mediante tre scalini a destra, nel corridoio distributivo della zona notte che conduce a n. 3 camere da letto ed un bagno. Dal locale denominato "Soggiorno/Cucina", si accede mediante una porta ad una zona non presente né sui documenti presenti presso l'Ufficio Tecnico Comunale che né su quelli presenti all'Agenzia del Territorio. Infatti risultano realizzati i seguenti locali: Salotto, Bagno, Anti Bagno e Loggia in totale difformità a quanto approvato. Si segnala, inoltre, che si sono ravvisare altre differenze rispetto agli elaborati depositati. Nello specifico il locale identificato con il nome di "Studio" risulta essere diviso con un fondello che va a creare un corridoio che conduce poi al disimpegno della zona notte. Sull'esterno dell'immobile è stata realizzata, senza autorizzazione, una struttura pertinenziale adibita a centrale termica nella quale è stata installato il generatore di calore. Adiacente all'immobile principale, all'interno dell'area pertinenziale della particella 177, risulta esser stata realizzata una struttura in legno senza titolo. Per una migliore

comprensione delle difformità si rimanda all'allegato con le tavole dove sono state individuate le non conformità (**Allegato 5**).

Dalla scala di ingresso si giunge al soggiorno dove si trova la cucina, la stanza ha, come copertura, una falda inclinata con travi in legno con altezza interna utile che va dai 4 metri ai 2,65 metri. La stanza denominata "Soggiorno/Pranzo", è difforme rispetto a quanto presentato in Comune ma non rispetto agli elaborati planimetrici presenti in Catasto. Infatti risulta essere realizzato un unico open space mentre sugli elaborati tecnici è presente un muro centrale di spina che divideva gli ambienti. Nella zona notte, posta al piano rialzato, si trovano n.3 camere da letto alle quali si accede mediante un disimpegno ed un bagno. Tutti gli ambienti hanno un'altezza utile interna che va dai 4,50 metri del colmo ai 2,65 metri.

La parte in totale difformità, che si nota molto bene anche dai prospetti fotografici (**Allegato 6**), risulta esser stata realizzata in un secondo momento e con metodologie costruttive completamente diverse dal complesso principale. La struttura portante dell'immobile principale risulta essere in pietra e muratura portante, mentre la struttura non autorizzata è in cemento armato e laterizio. Il corpo originario ha una copertura a doppia falda, mentre la porzione abusiva ha una copertura piana. La pendenza delle falde va da 4

DIFFORMITÀ – si segnala che le difformità ravvisate precedentemente, rispetto a quanto estrapolato dagli archivi dell'Agenzia del Territorio e dagli Uffici Tecnici Comunali, relativamente alle planimetrie ed ai prospetti sono, a parere dello scrivente, insanabili. Questo comporterà che dovranno essere demolite perché insanabili.

Potrebbe esser uniformata, mediante regolare pratica di sanatoria, la difformità relativa alle aperture poste sul prospetto d'ingresso.

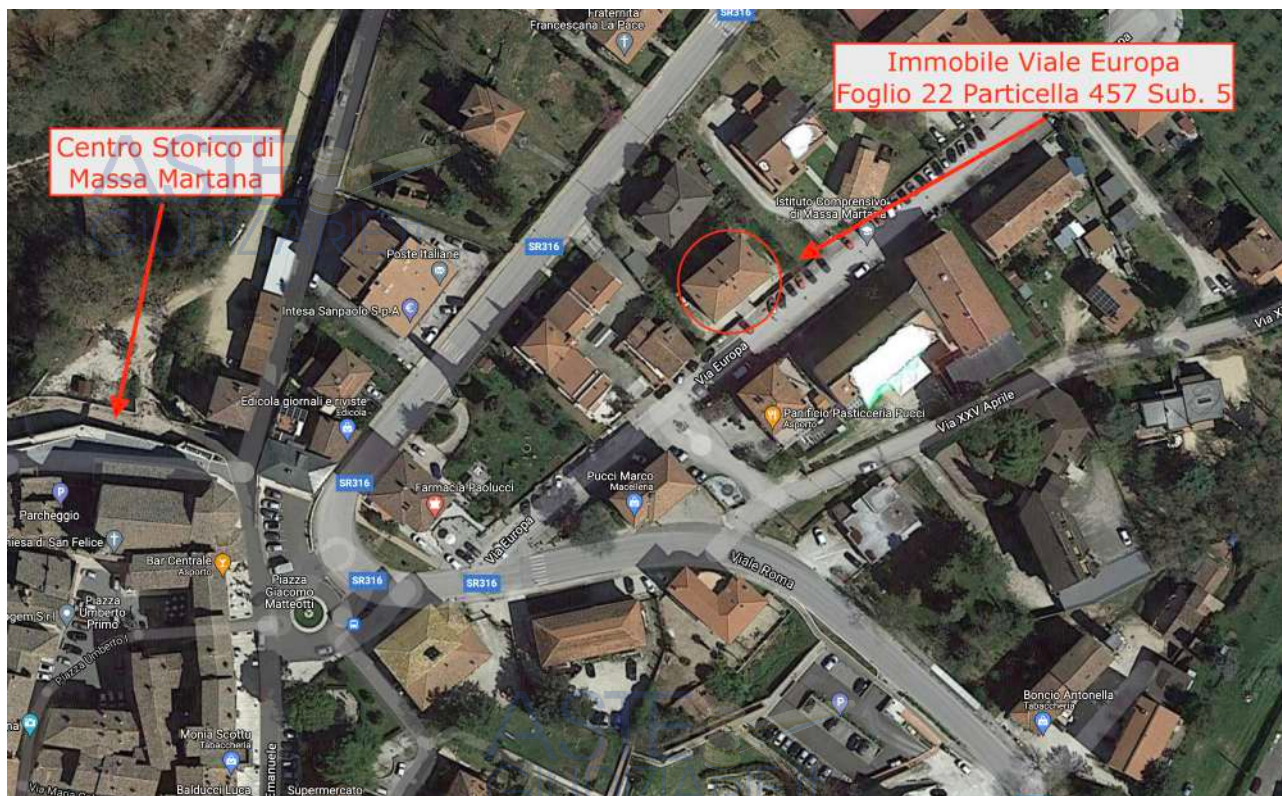
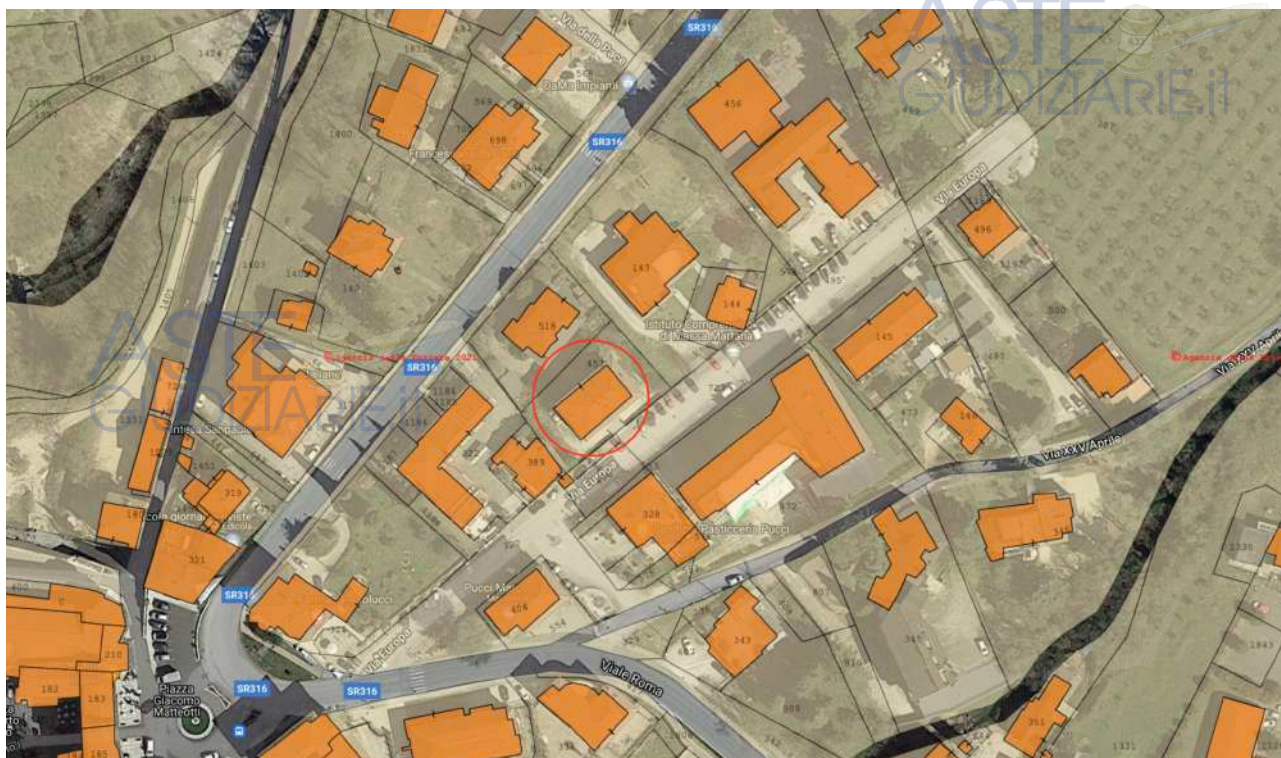
**Immobile 2 (FOGLIO 22 PARTICELLA 457 SUB. 5)** – è composto da un edificio a destinazione residenziale, posto al piano terzo di una costruzione realizzata alle porte delle mura urbane del centro storico di Massa Martana. Inserito nel complesso principale situato su Viale Europa, prospiciente alla scuola elementare, ha l'ingresso condominiale al piano terra del prospetto principale e mediante una scala centrale si giunge al terzo ed ultimo piano del fabbricato. Dalla porta posta sul pianerottolo, si accede ad un disimpegno che conduce a destra alla Cucina ed a sinistra al Salotto. Continuando sul corridoio si giunge alla zona notte composta da n.2 camere ed un bagno. L'originale terrazzo della casa posto a Nord-Ovest, è totalmente chiuso con pannelli in PVC ed infissi ed utilizzato come cucina. Questo intervento è stato condonato con regolare titolo edilizio nel 1994. Dal soggiorno si può accedere anche

all'altro terrazzo dell'appartamento. Tutti gli ambienti hanno un'altezza utile interna di 2,70 metri.

Sul fronte principale dell'immobile, si trovano dei posti auto ad uso esclusivo del condominio

La struttura portante dell'immobile in cemento armato e laterizio. Con una copertura a quattro falde, la pendenza della falda è minimale così da scongiurare qualsiasi tipo d'infiltrazione favorendo lo smaltimento delle acque meteoriche. Quando correttamente progettata ed eseguita e nel caso di adeguatezza dei discriminanti, questa tipologia non ha carenze costituzionali nei riguardi del comportamento sismico. La pavimentazione interna all'appartamento è realizzata con mattonelle di graniglia ed i bagni con mattonelle di dimensione 20x20 in gress porcellanato, le pareti interne intonacate e verniciate. Le pareti divisorie presenti sono realizzate con forati in laterizio. La finitura degli interni è basilare. Gli infissi sono in legno con vetro singolo.
