CONSULENZA TECNICA D'UFFICIO

R.G.Es.: 184/2012

RELAZIONE DI

STIMA

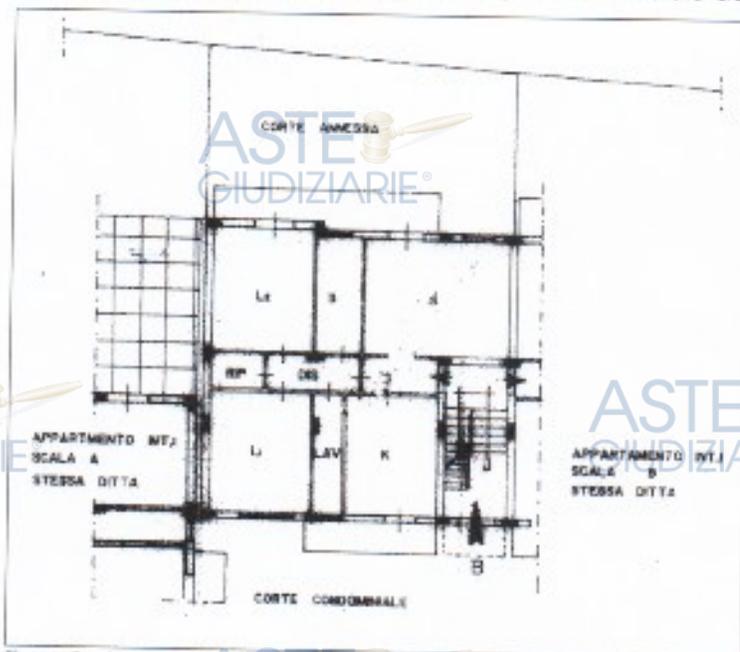
Figura 3: pianta catastale appartamento

Catastalmente, l'appartamento oggetto di stima risulta censito al NCEU al Fg. 15, Part. 1150, sub 42, Cat. A/3, consistenza 5,5 vani e rendita pari a € 454,48.

Nella successiva Fig. 3 è riportata la pianta catastale dell'appartamento.

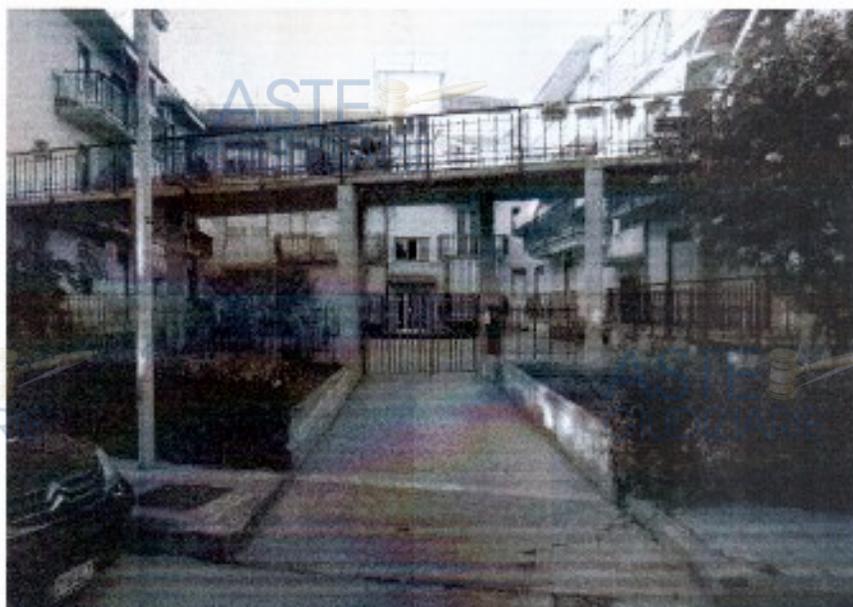
Figura 4: ingresso pedonale stabile Condominiale

Lo stabile condominiale è costituito da tre distinti corpi di fabbrica simicamente giuntati ognuno dei quali si sviluppa per tre elevazioni fuori terra: piano terra rialzato, piano primo e piano secondo. Ogni piano comprende n. 7 appartamenti: in totale, quindi, il complesso condominiale comprende 21 appartamenti e 23 garage nel piano interrato.

Da un punto di vista strutturale lo stabile risulta costituito da telai spaziali in calcestruzzo armato e solai il latero-cemento. Le tamponature sono realizzate con doppia fodera di laterizi con interposta intercapedine.

Per quanto concerne le finiture, esternamente lo stabile risulta intonacato e rifinito con tonachino; il corpo scala, privo di ascensore, risulta intonacato a civile con rampa aventi gradini interamente rivestiti con granito e con parapetto in ferro smaltato.

Il portone d'ingresso è in alluminio e vetro.

L'accesso al complesso condominiale avviene attraverso un cancello pedonale che conduce in un cortile interno interamente pavimentato dal quale si accede ai tre distinti corpi scala. Per quanto concerne lo stato di manutenzione lo stabile si presenta, nel complesso, in discreto stato di manutenzione.

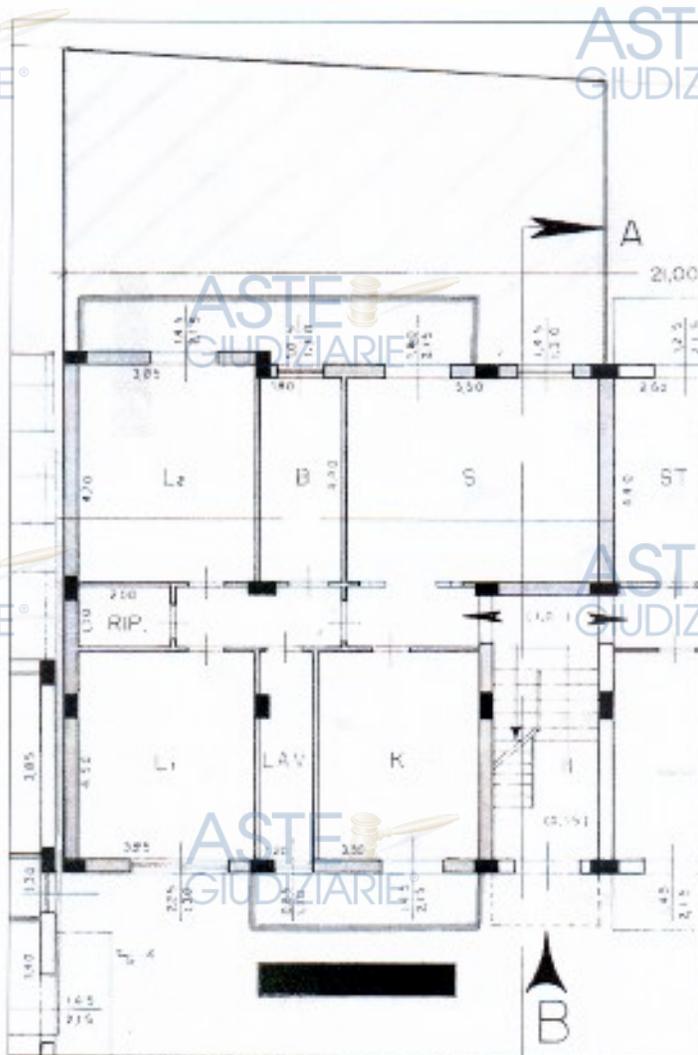
Figura 5: pianta appartamento e corte pertinenziale

L'appartamento oggetto di stima ricade nel corpo scala "B" del complesso condominiale ed occupa il piano terra rialzato. Prospetta a Sud sul corteo interno condominiale ed a Nord su un'area cortilizia pertinenziale allo stesso appartamento.

La distribuzione interna dei locali è quella riportata nella figura sottostante ove è evidenziata anche la porzione di terreno di esclusiva pertinenza dell'appartamento.

L'immobile si presenta in buone condizioni di manutenzione e discretamente rifinito: i pavimenti sono in ceramica smaltata e le pareti sono intonacate e rifinite con pittura e carta da parati. Per quanto concerne gli impianti l'appartamento è dotato di impianto idrico, fognario, elettrico e citofonico.

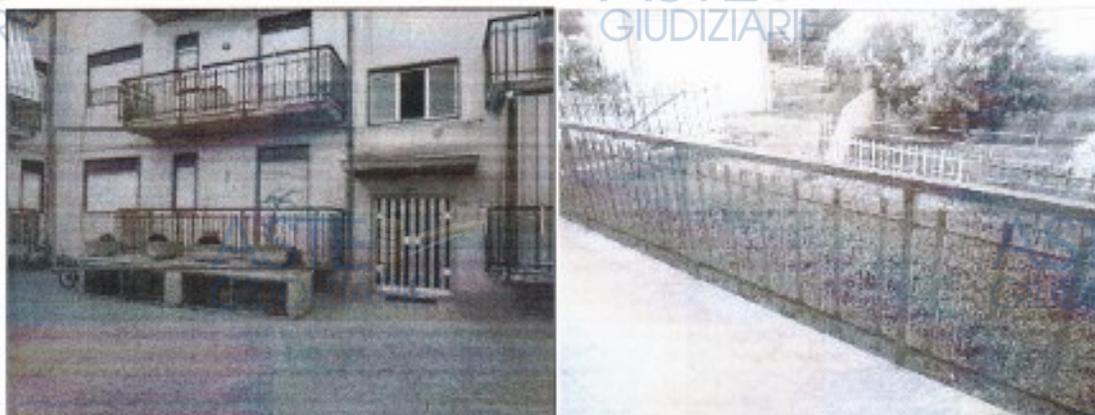
Figura 6: prospetto su cortile condominiale e vista area perlinenziale esterna

Per quanto concerne gli infissi, quelli interni sono in legno tamburato, quelli esterni sono in alluminio con avvolgibile in plastica. La porta d'ingresso è del tipo blindata.

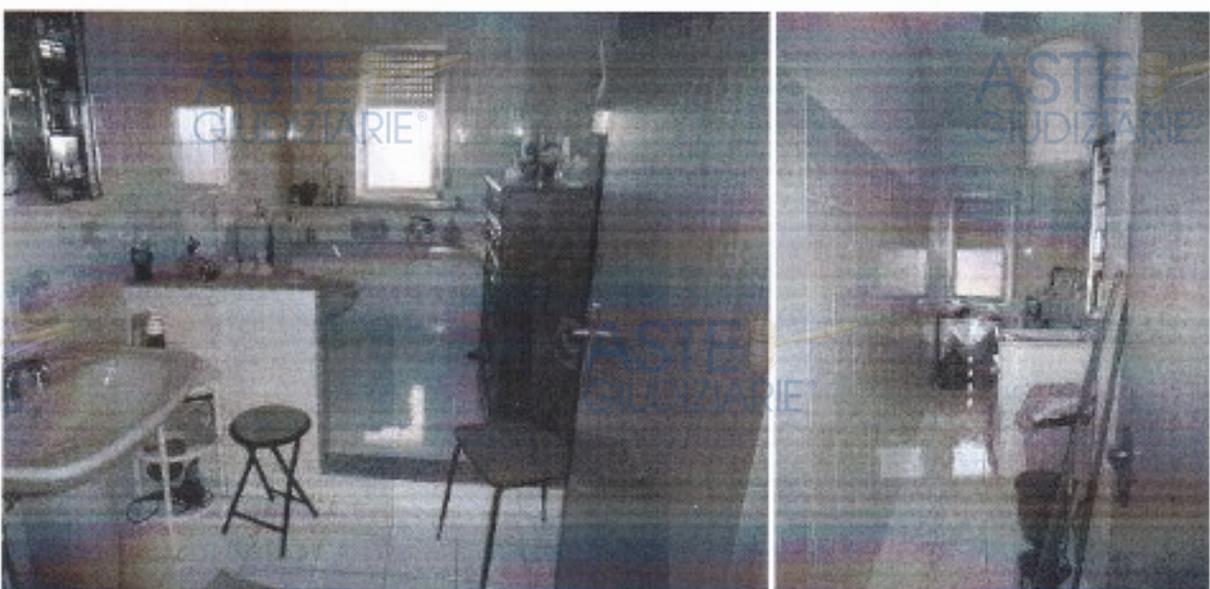
Figura 9: bagno e lavanderia

Il bagno risulta dotato di vasca da bagno, lavabo, water e bidet. Le pareti risultano essere rivestite con ceramica smaltata fino a circa 2,2 m di altezza.

Anche la lavanderia ha le pareti rivestite con ceramica smaltata ed è dotata di solaio lavatoio. L'impianto idrico è comunque predisposto per l'allaccio di altri sanitari.
