TRIBUNALE CIVILE DI SIRACUSA  
SEZ. CIVILE SECONDA

RELAZIONE

Il bene è composto da due elevazioni fuori terra, è sito in via dei Garofani n.6 nella Frazione di Cassibile in Siracusa (SR), iscritto al Catasto Fabbricati per come si evince dalla tabella:

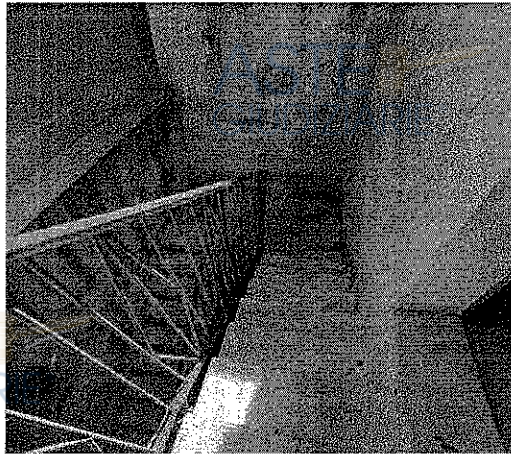
**FOTO 11**

In seguito ad accertamenti presso il competente ufficio tecnico, il C.T.U. ha riscontrato una licenza edilizia del 18/10/55 n. 3246 solo per il piano terra, mentre da ulteriori ricerche non ha riscontrato nulla, per quanto interessa la regolarità urbanistica dei tre vani esistenti al primo piano, per cui il C.T.U. li considera abusivi.

Tuttavia, in base alle informazioni avute dal competente ufficio tecnico il C.T.U. non avendo riscontrato nulla per il primo piano, in tal caso al fine di poter provvedere alla divisione è necessario demolire i vani al primo piano, dato che oltretutto hanno in parte il tetto e in ethernet e l'altezza ad eccezione del primo vano che risulta di ml. 3, mentre nei restanti l'altezza è circa ml. 2,2, quindi in tale contesto l'eventuale spesa, incluso la nuova planimetria è di circa €.4.800. Tale somma verrà considerata nel valore della massa ereditaria, ottenendo il nuovo valore del bene che diventa di €. 39.405 ( $44.205 - 4.800$ ).
