CONSULENZA TECNICA D'UFFICIO

R.G.Es.: 100-2023

RELAZIONE DI

STIMA

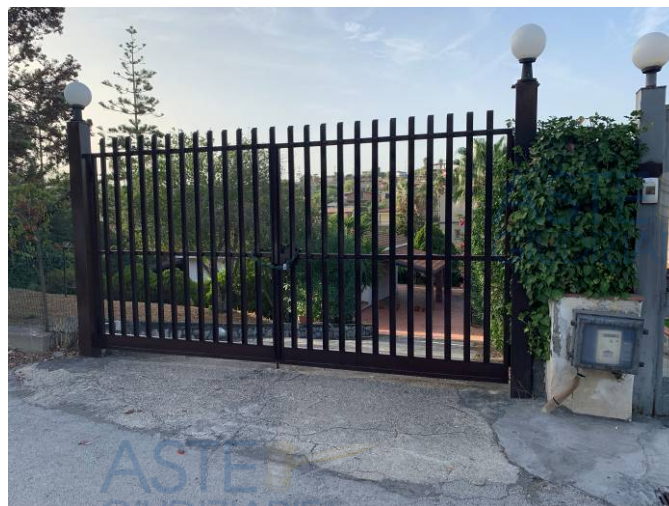
Figura 4: strada esterna (vista mare) e cancello d'ingresso

Il villino oggetto di stima ricade all'interno di un lotto di terreno, avente sagoma rettangolare di lati pari a 40,5m x 23,2m, che copre, quindi, una superficie complessiva pari a circa 940 m². Il lotto è interamente recintato ed è dotato di cancello carrabile.

Si raggiunge percorrendo un tratto di strada che, dalla strada provinciale conduce al varco carrabile: rispetto a tale tratto l'immobile gode di diritto di passaggio con qualsiasi mezzo, con obbligo di concorrere alle spese di manutenzione.

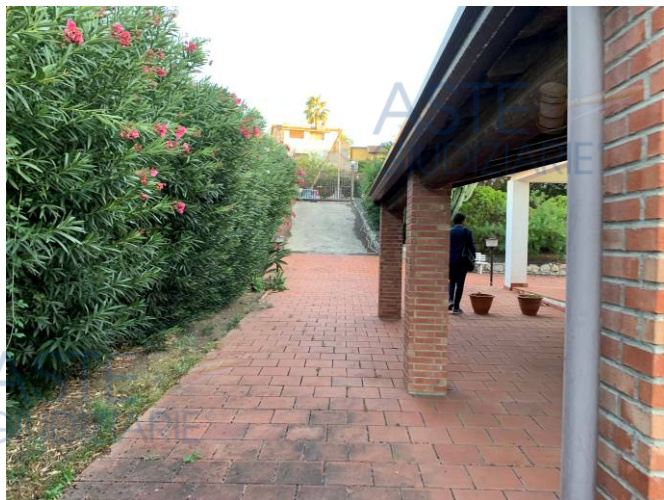
Figura 5: rampa d'ingresso ed area pavimentata

Altimetricamente il lotto è caratterizzato da un dislivello di circa 4 m: dalla strada esterna (punto alto), il viale d'ingresso raccorda la diversa quota altimetrica tra la stessa strada esterna e l'area attorno all'abitazione (punto basso), quest'ultima caratterizzata da giacitura piana.

L'area che perimetra l'abitazione è quasi interamente pavimentata con piastrelle in cotto ed è inoltre dotata di illuminazione esterna. La rampa d'accesso è pavimentata con battuto in calcestruzzo ed anch'essa risulta dotata di illuminazione esterna.

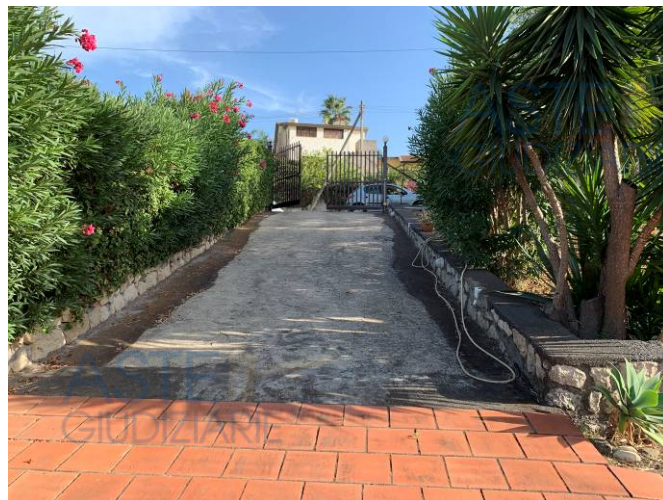
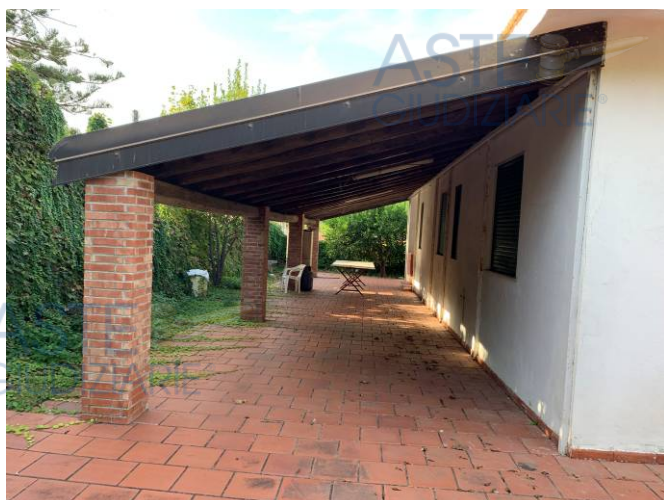
Figura 6: area esterna fabbricato

Le rimanenti aree, adibite a verde, risultano discretamente curate, piantumate con siepi di oleandri sul perimetro, agrumi, alloro, pini, ed altre piante ornamentali.

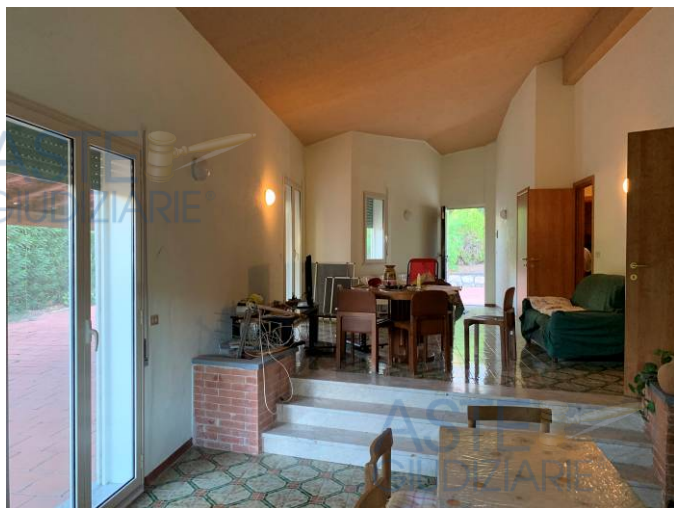
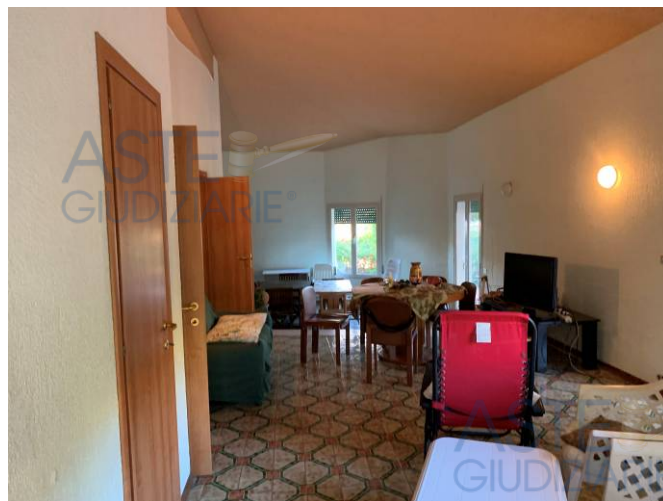
Figura 8: zona giorno – ingresso/pranzo e salotto

Internamente l'abitazione si presenta in discreto stato manutentivo. I pavimenti sono in ceramica smaltata tipica dell'epoca di realizzazione (anni '70), le pareti sono intonacate a civile e con boiserie in legno nelle camere da letto. Bagno e cucina hanno pareti rivestite in ceramica. Le porte interne sono in legno tamburato.

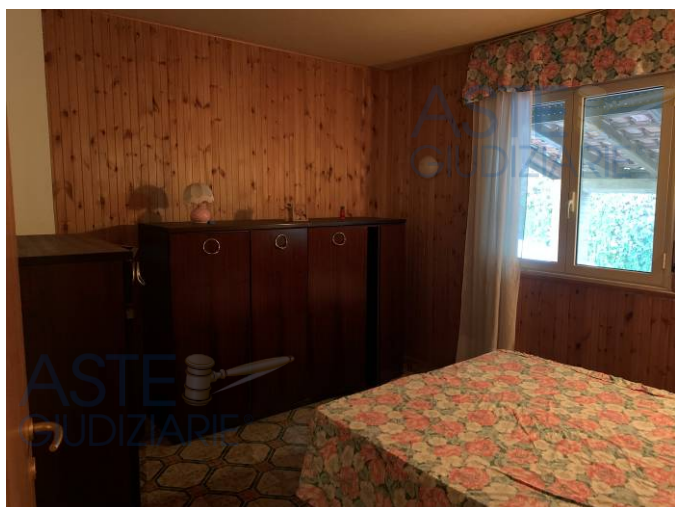
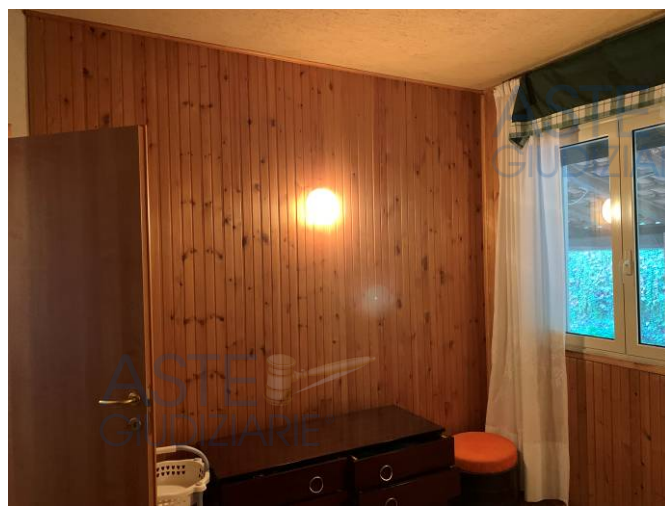
Figura 9: immagini camere da letto

Nella zona notte è presente una controsoffittatura piana in cartongesso con altezza a 2,75 m dal piano pavimento.

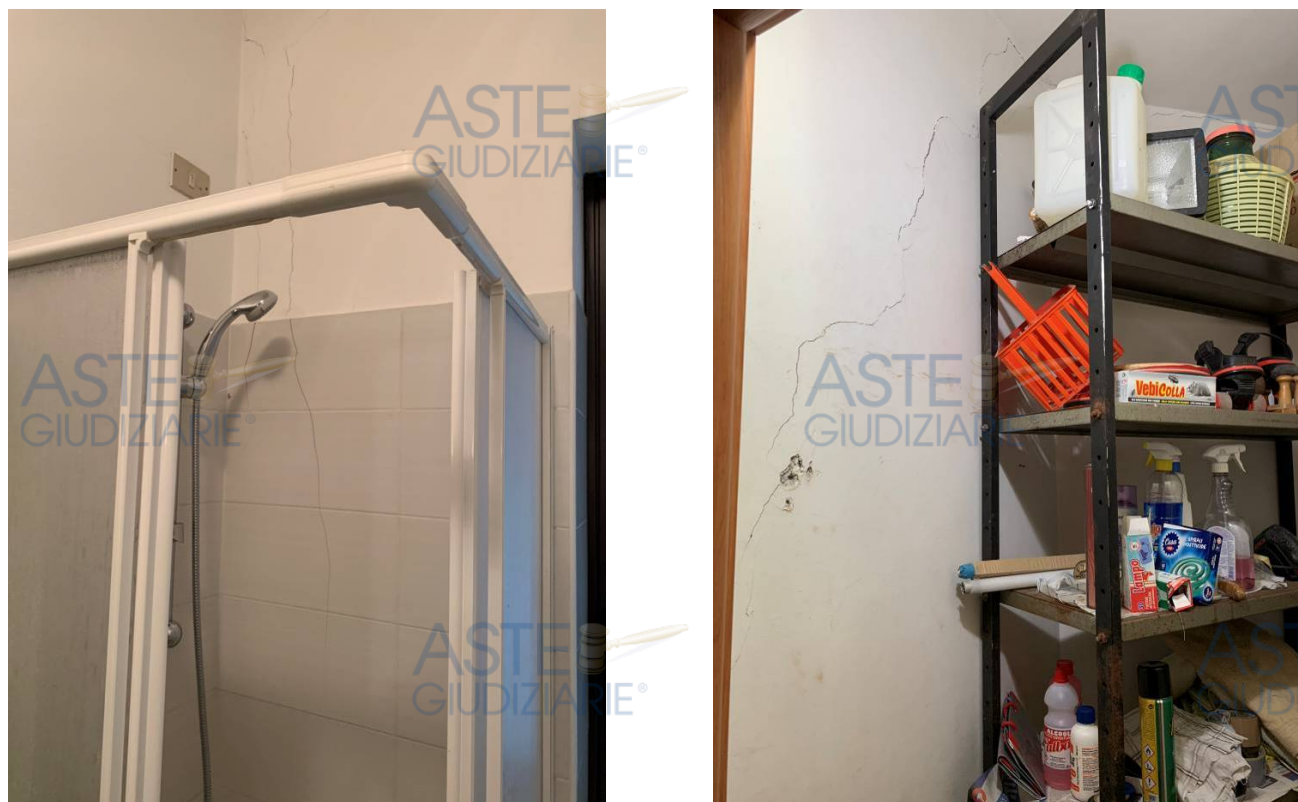
Figura 12: lesioni box doccia e parete ripostiglio/ingresso

Come visibile nelle immagini di seguito riportate, nell'abitazione sono state riscontrate lesioni in corrispondenza della parete tra l'ingresso ed il locale ripostiglio ed in quella in corrispondenza del box doccia: queste, con ogni probabilità, hanno avuto origine da lievi cedimenti localizzati, quasi certamente ormai esauriti, del piano di posa delle stesse pareti.

Inoltre, in alcuni punti, la pavimentazione in ceramica, seppur integra, non risulta perfettamente solidale al relativo sottofondo.
