TRIBUNALE DI SIRACUSA
sezione esecuzioni immobiliari

2^a integrazione alla
CONSULENZA TECNICA D'UFFICIO
nella PROCEDURA ESECUTIVA IMMOBILIARE PROMOSSA DA

[REDACTED]
procedura n. 116/2013 R.E.I.

RELAZIONE DI CONSULENZA TECNICA D'UFFICIO

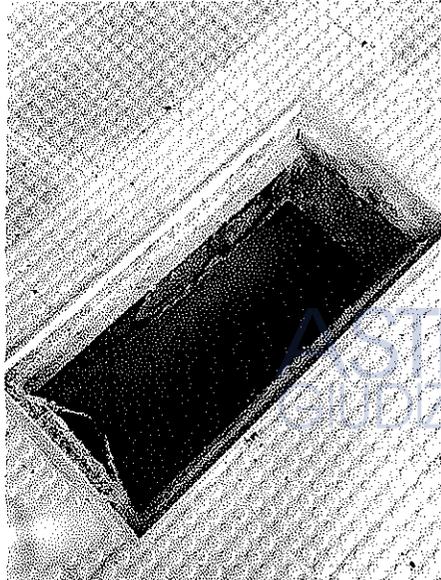
- o ossidazione dei corpi illuminanti interni, che si presentano ammalorati e fatiscenti;
- o ossidazione delle condotte UTA facenti parte dell'impianto di trattamento e ricambio d'aria, sia di quelli passanti al di sotto della pavimentazione in pvc, con griglie complanari alla pavimentazione stessa, sia di quelli aerei posti in corrispondenza del perimetro della struttura;

FOTO 5 – condotte U.T.A. al di sotto della pavimentazione, fortemente ossidate
