**TRIBUNALE DI SIRACUSA**

**Procedura esecutiva immobiliare R.G.Es. n. 117/2024**

**RELAZIONE DI STIMA**

**Esperto stimatore arch. Patrizia Carnazzo**

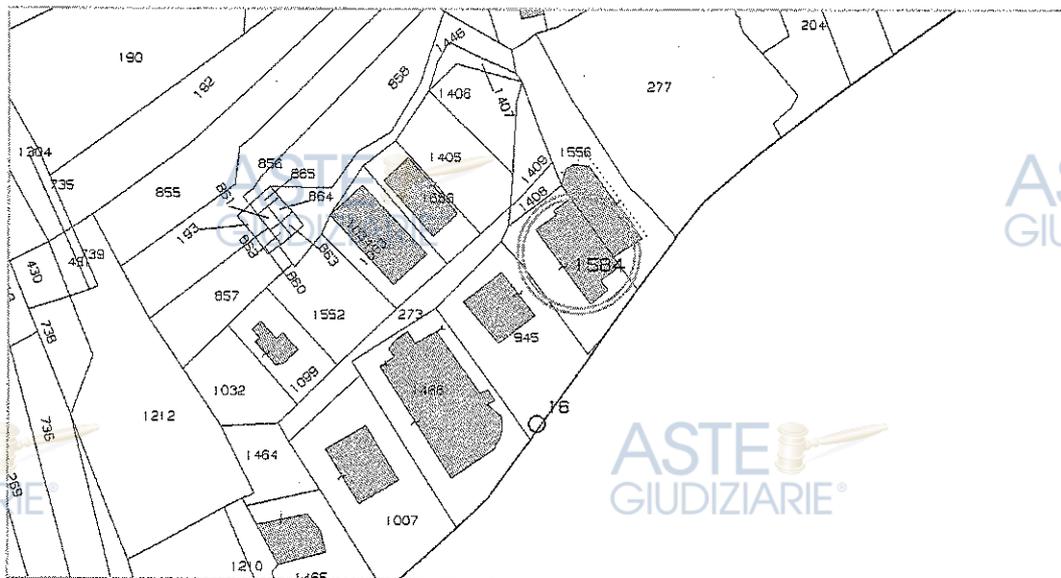
Stralcio del foglio di mappa catastale n. 26

Per l'immediata visualizzazione planimetrica del luogo, è stato di seguito riprodotto lo stralcio del foglio di mappa catastale n. 26, rilasciato dall'Agenzia delle Entrate Direzione Provinciale di Siracusa Ufficio Provinciale – Territorio – che, correlato a due aerofotogrammetrie, rende possibile la percezione della posizione dei beni all'interno della città: in particolare l'area, in cui sono gli immobili pignorati, è stata indicata con doppio cerchio giallo.

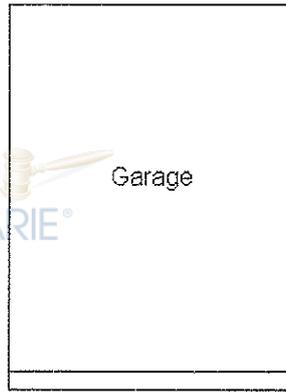
Planimetria catastale del garage

Il sistema tecnologico del garage, privo di infisso di chiusura, è il seguente:

- chiusura esterna verticale: muratura intonacata;
- chiusura superiore orizzontale: solaio latero-cementizio, rifinito con intonaco.

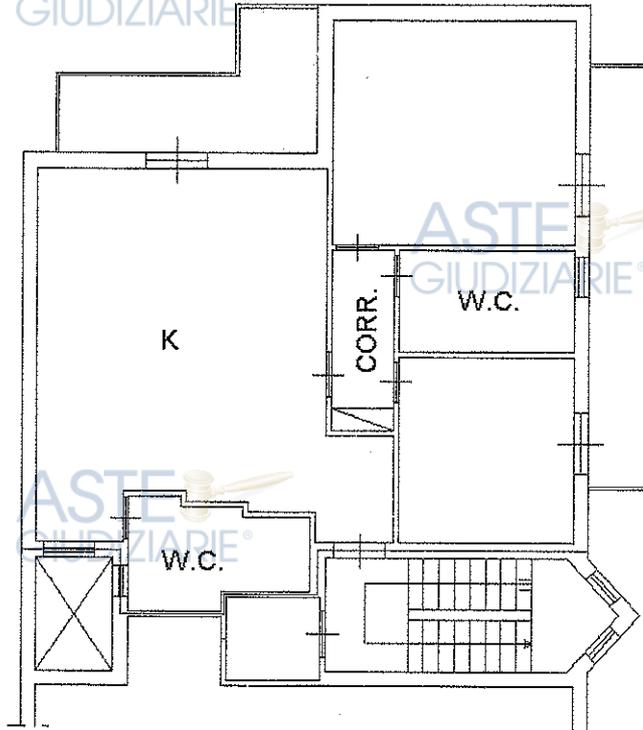
Planimetria catastale dell'appartamento

Il sistema tecnologico dell'appartamento è il seguente:

- chiusura esterna verticale: muratura intonacata; infissi con telai in pvc e vetrocamera, dispositivo di oscuramento con persiane;
- partizione interna verticale: muratura rifinita con intonaco e, nei bagni e parzialmente in cucina, con piastrelle di ceramica; infissi in legno tamburato;
- partizione interna orizzontale: solaio latero-cementizio;
- partizione esterna orizzontale: balconi;
- finiture orizzontali: pavimentazione con mattonelle di ceramica.

Il sistema ambientale è composto da un locale con funzione di living, corridoio, due camere, due bagni; tutti i locali sono bene illuminati e aerati in modo naturale.

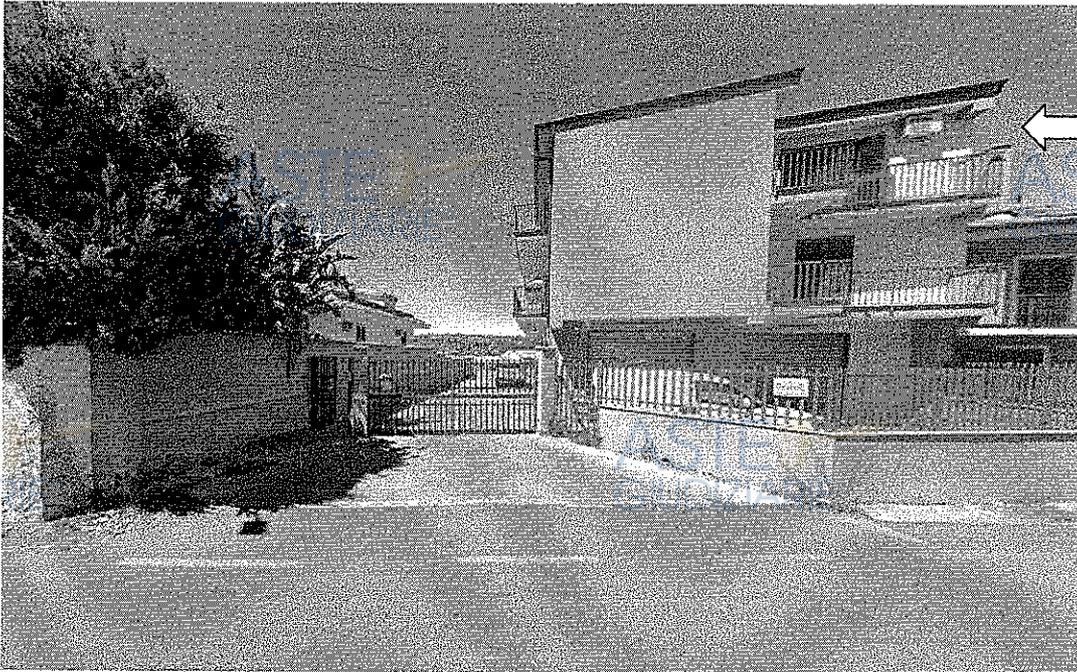
Prospetto sud est dell'edificio e ingresso allo spazio condominiale, con indicazione dell'appartamento pignorato al piano secondo - Immagine tratta da Google maps.

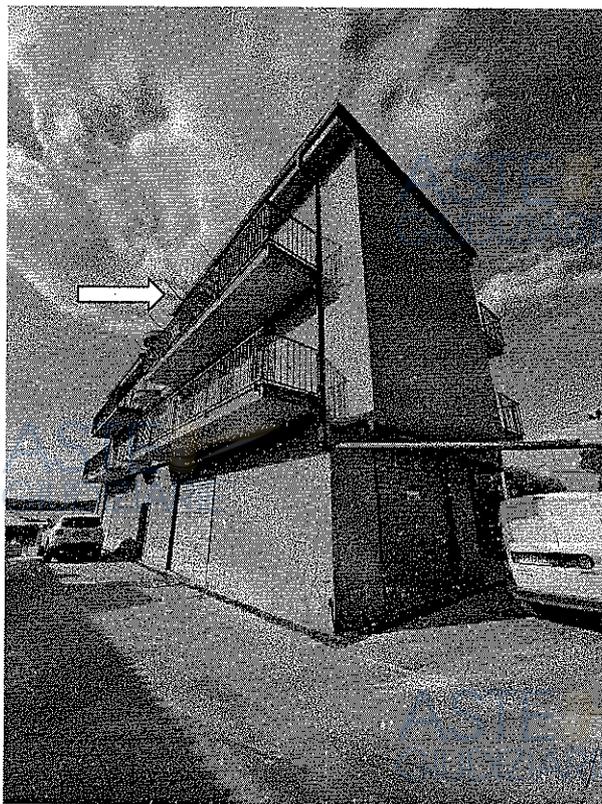
Prospetti sud est e nord ovest con indicazione dell'appartamento pignorato

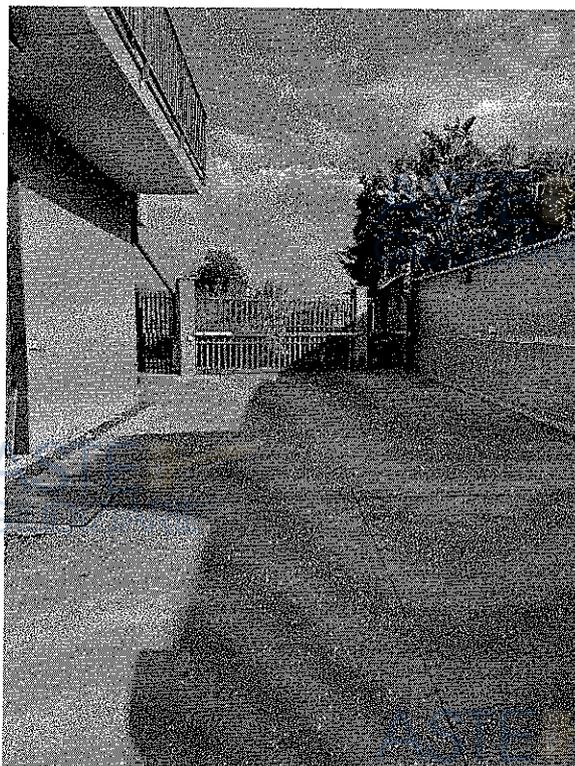
Spazio condominiale

L'accesso all'appartamento e al garage avviene dallo spazio condominiale che si apre, con un passaggio carrabile e uno pedonale, su via Sant'Antonio; l'area condominiale è chiusa da una recinzione con muretto e pannelli modulari metallici.

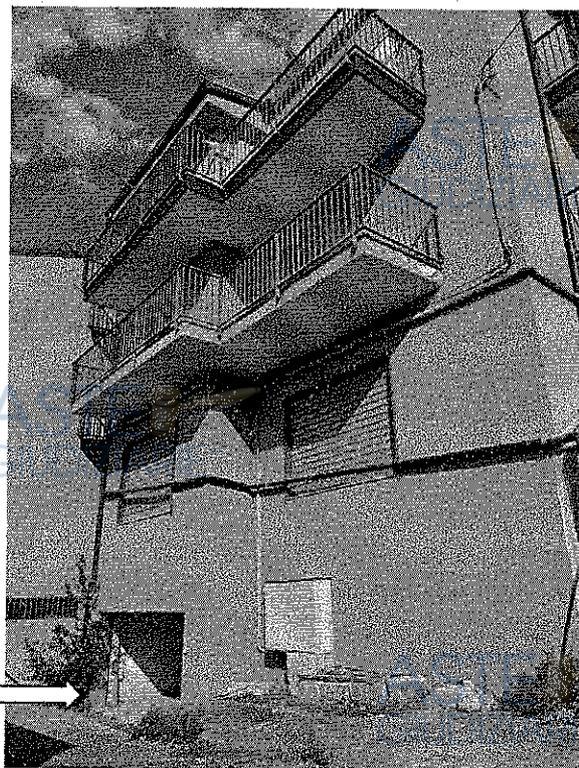
Prospetto nord ovest con indicazione dell'ingresso alla corsia dei garage
