## TRIBUNALE di SIRACUSA

### RELAZIONE DI CONSULENZA TECNICA D'UFFICIO

**Procedimento:** 15/2019 R.G.Es.

## LOTTO 01

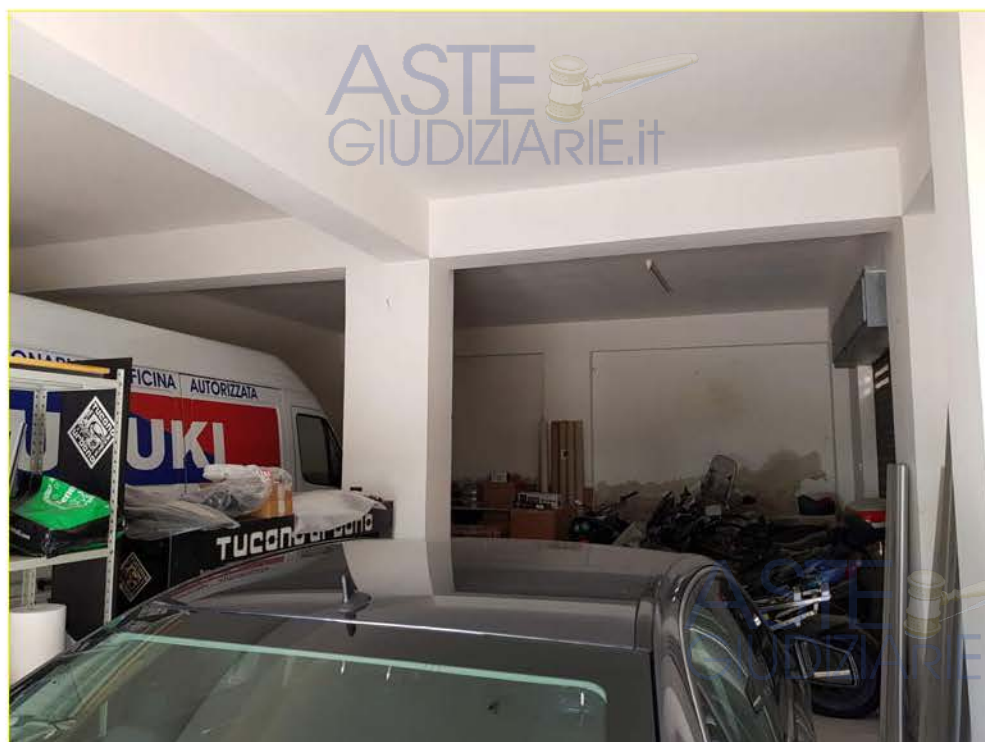
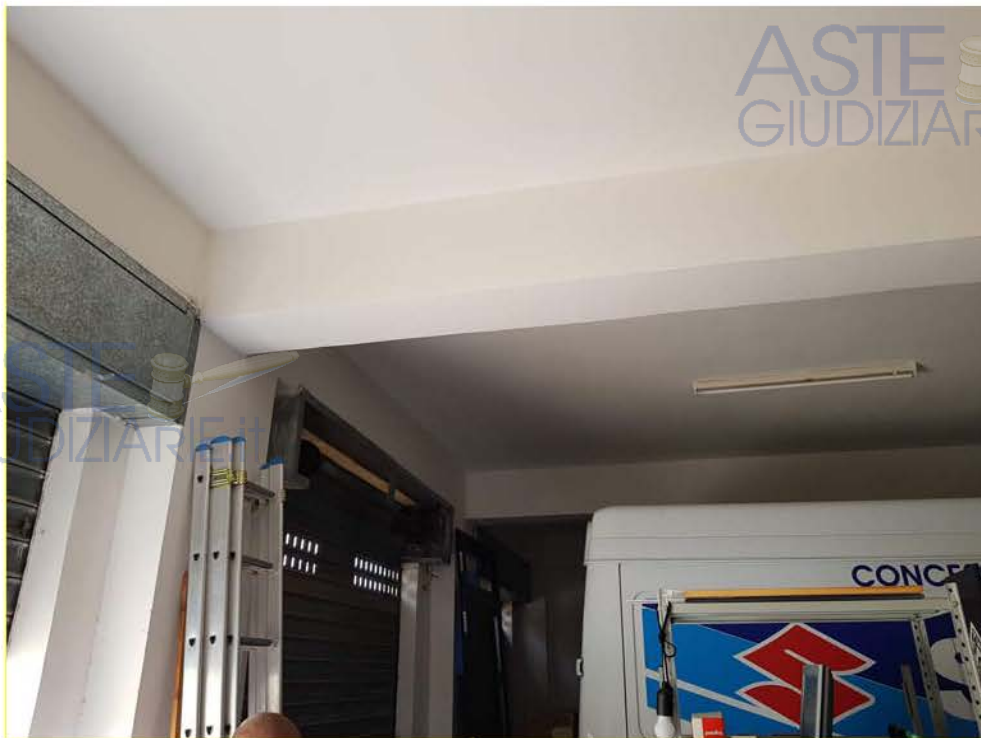
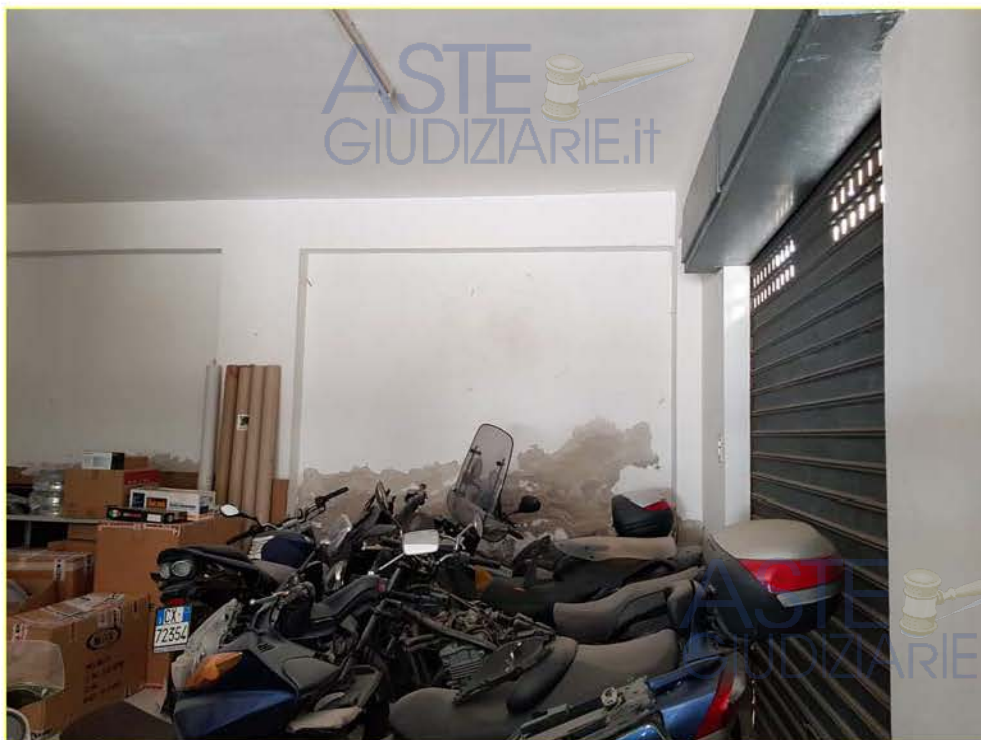
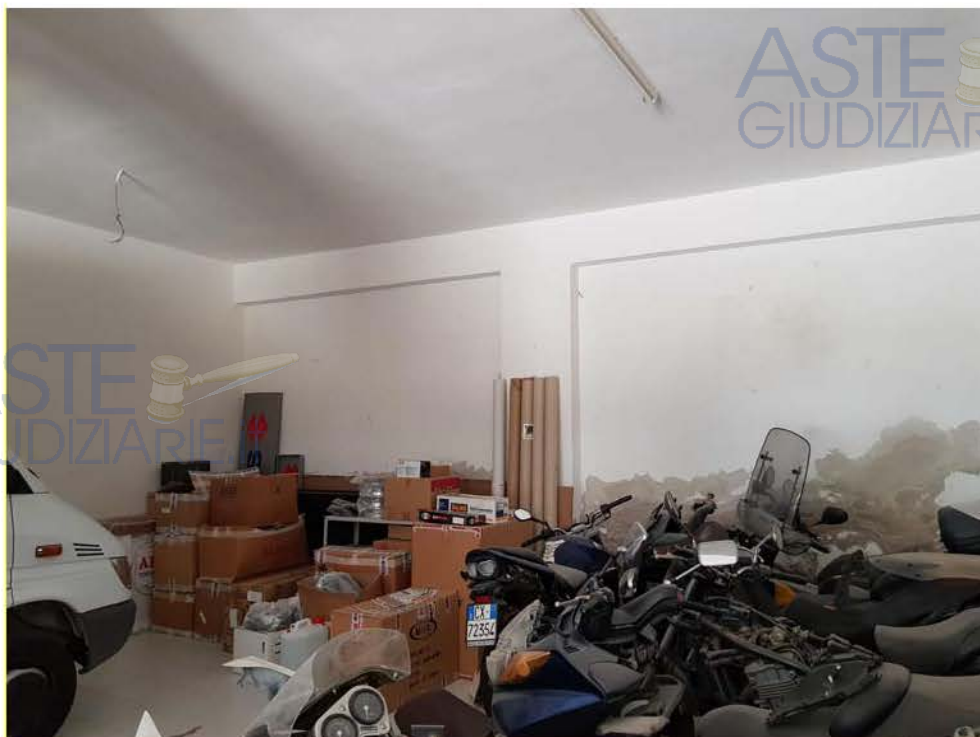
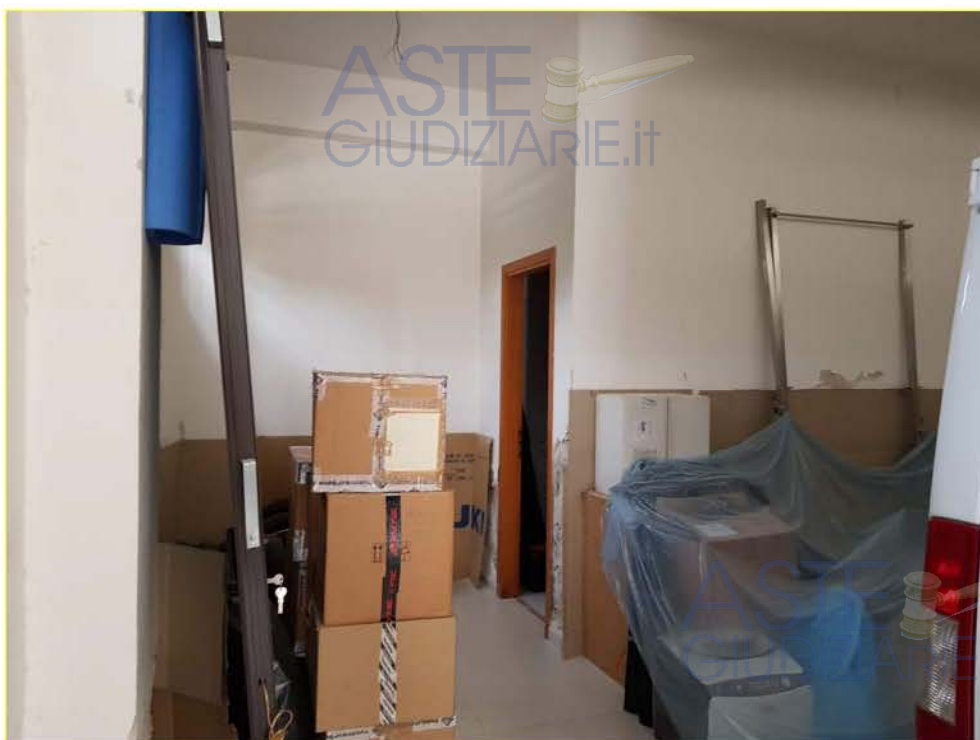
Dal punto di vista distributivo l'immobile più grande si presenta come un unico grande vano utilizzato come deposito di moto, furgoni e pezzi di ricambio (D). In una zona riservata si trovano un antibagno (aWc) ed un bagno (Wc). L'immobile più piccolo consiste invece in un unico vano, privo di alcun tipo di distribuzioni interne.

Le pareti sono intonacate e finite con ducotone di colore bianco. Esse si presentano ammalorate in diversi punti a causa della caduta degli strati di finitura superficiali. La pavimentazione è in ceramica smaltata di colore bianco e di forma quadrata 40x40, posata per tutta l'estensione del locale. Le cinque aperture sono del tipo a saracinesca in alluminio a chiusura manuale. L'antibagno e il bagno sono rivestiti a parete con mattonelle smaltate effetto marmorizzato 20x20 di colore bianco fino ad un'altezza di 2,00 m. Le porte dell'antibagno e del bagno sono in laminato effetto legno. L'immobile non presenta alcun impianto di climatizzazione. Lo stato manutentivo generale è di medio livello.

Vista del deposito (D1)

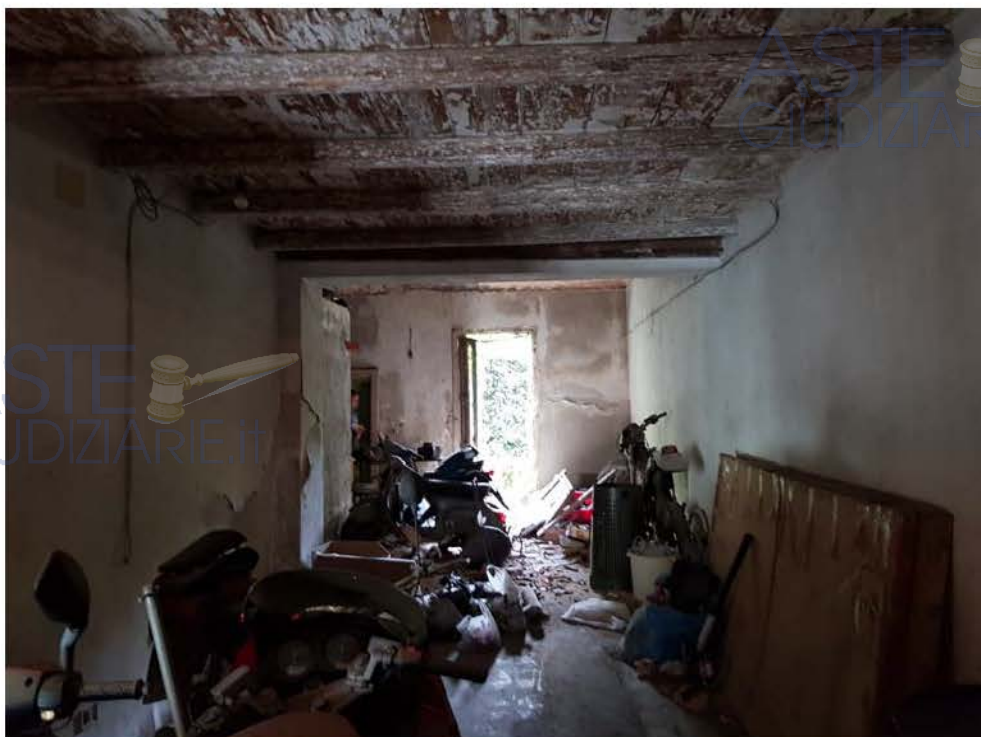
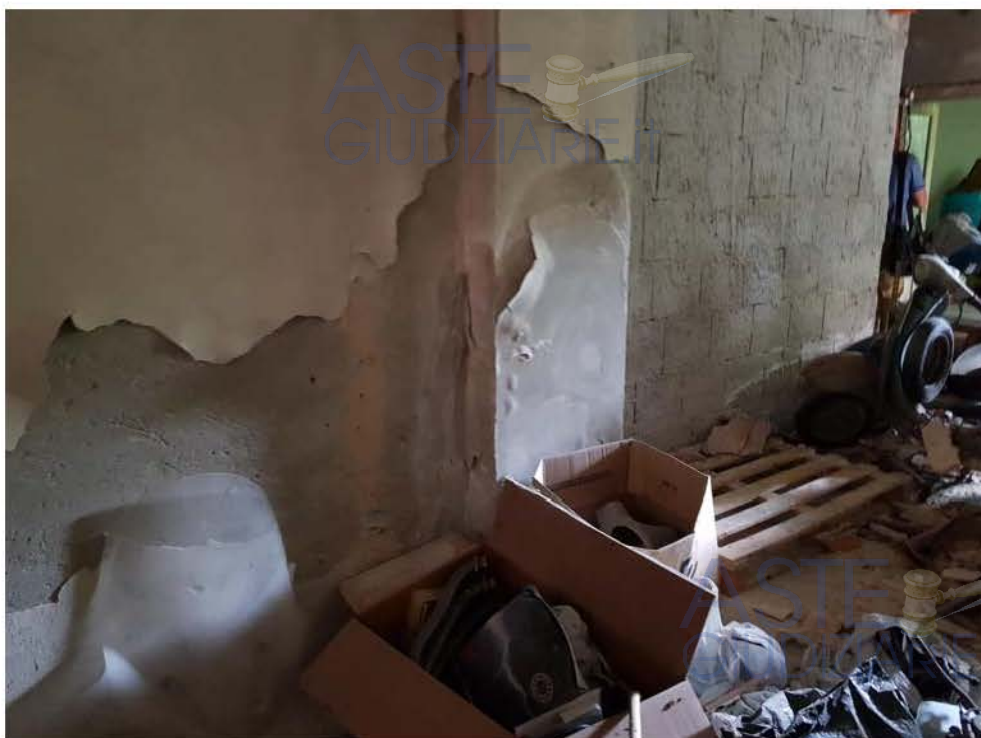
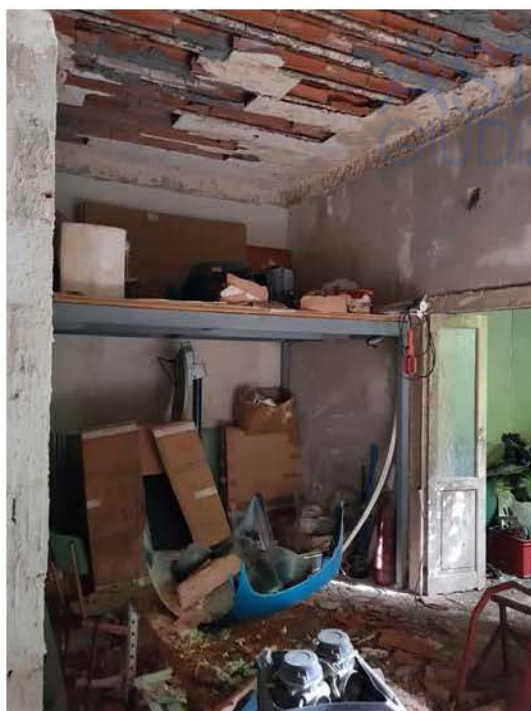
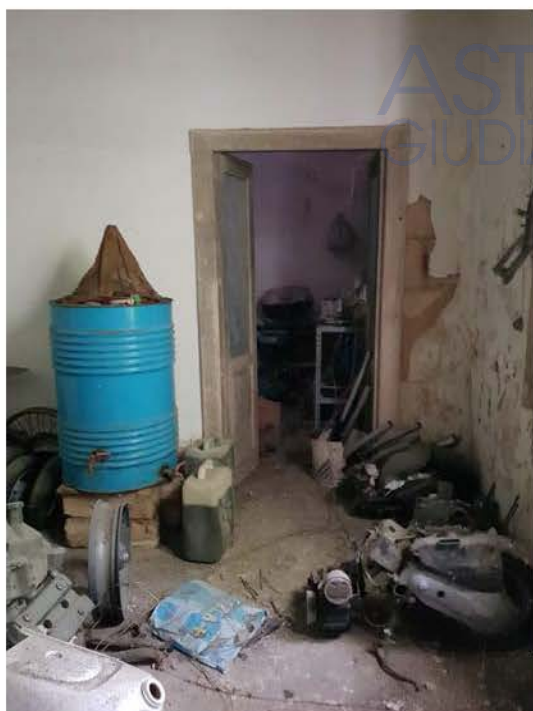
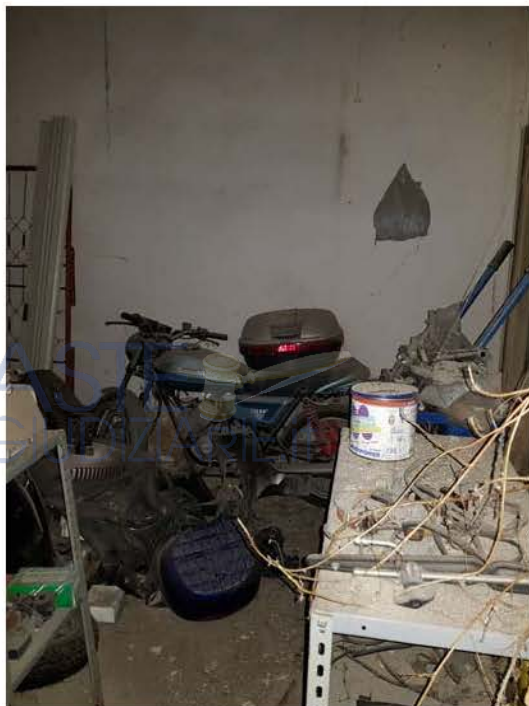
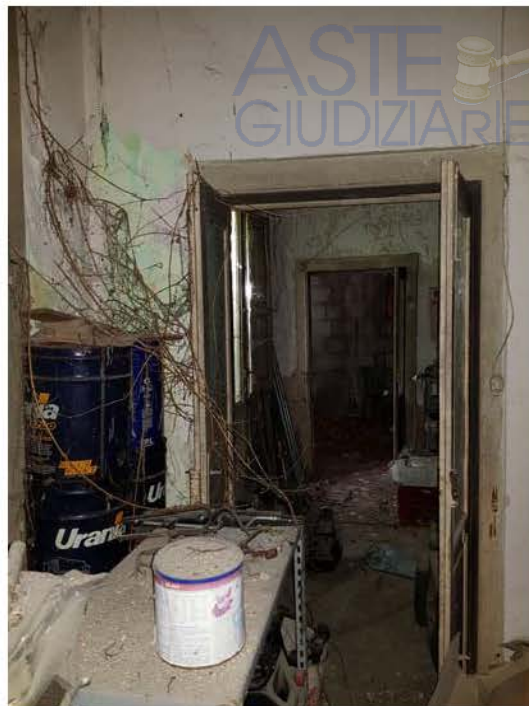
Lo stato generale dell'immobile è di degrado molto avanzato. A parte l'uso saltuario che se ne fa, l'immobile si trova in uno stato di totale abbandono e rischio di crollo. Le pareti presentano danni strutturali, muffe e umidità. I solai sono in parte crollati.

Vista del deposito (D1)

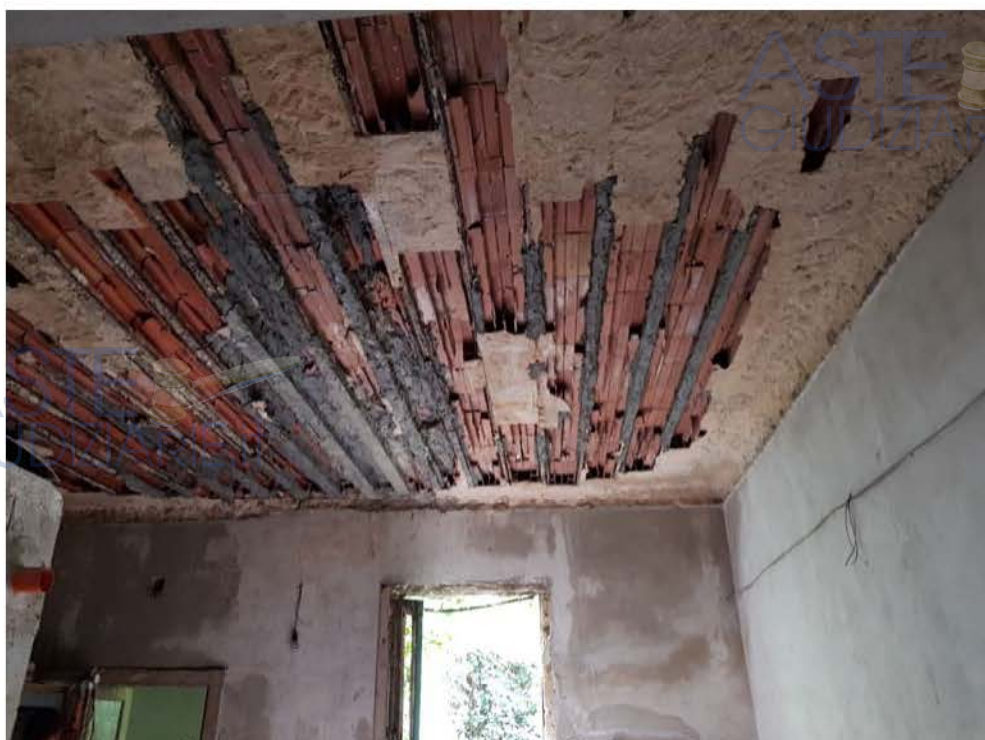
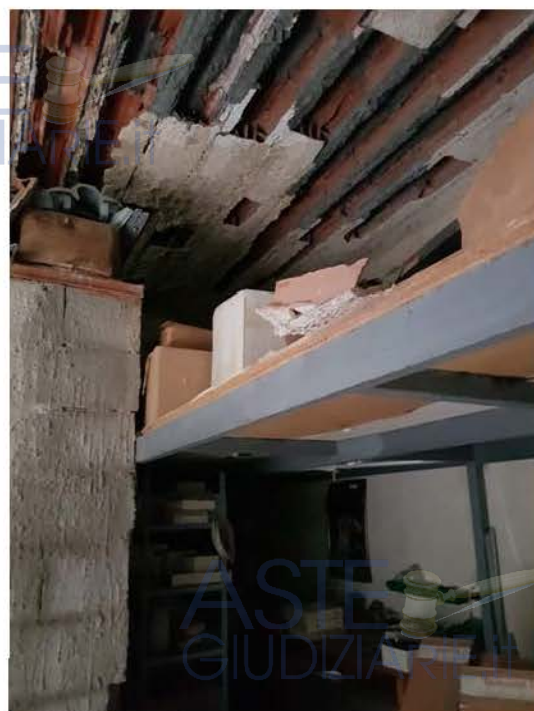
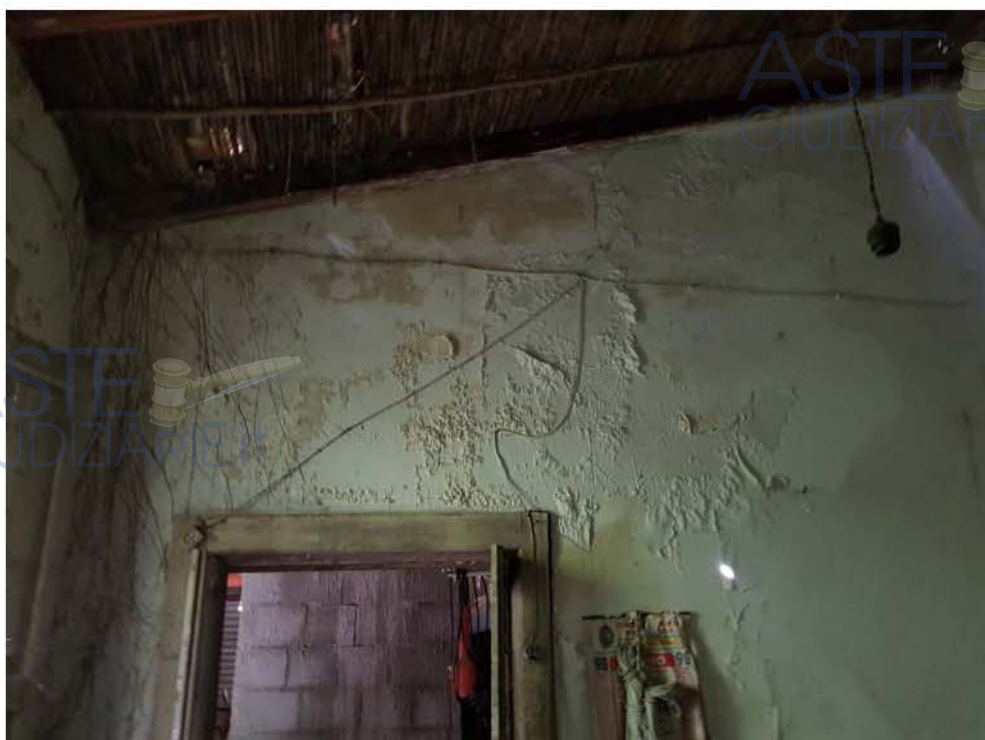
Vista del solaio del deposito (D1)

Vista del solaio del deposito (D2)

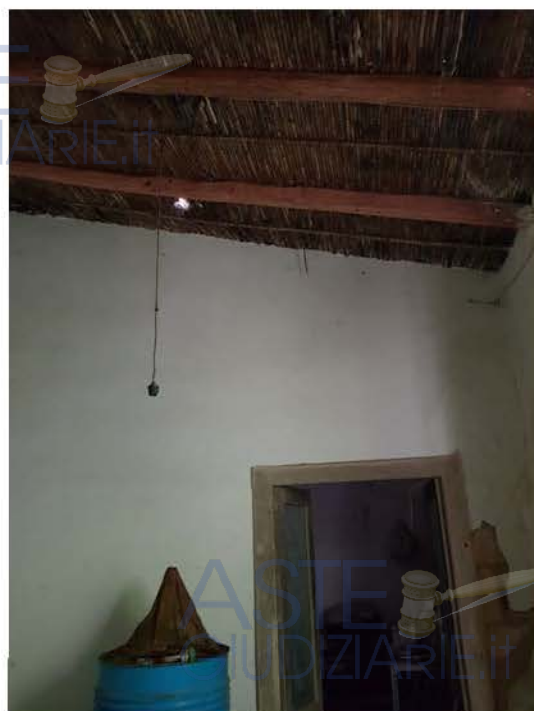
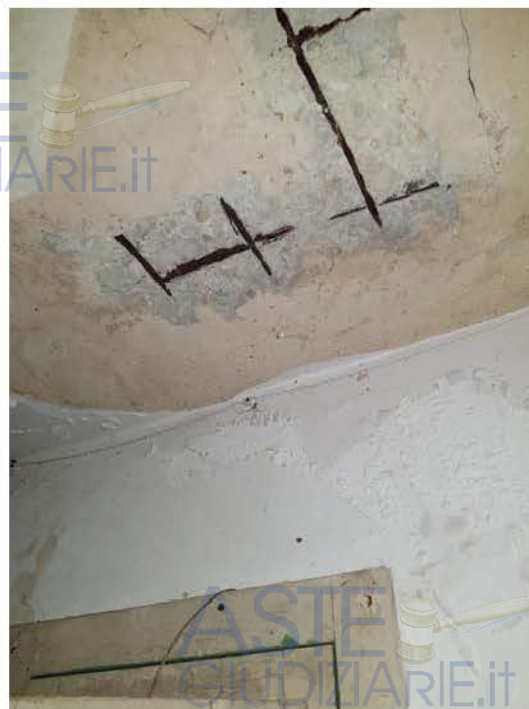
Vista della copertura del deposito (D2)

Vista della copertura del servizio igienico (Wc)
