## **RELAZIONE DI CONSULENZA TECNICA D'UFFICIO**

### **ESECUZIONI IMMOBILIARI 173/2015 R.G. PRESSO TRIBUNALE DI SIRACUSA**

**PROMOSSO DA : XXXXX S.r.l..**

**NEI CONFRONTI DI : XXXXXX XXXXXXXXXXXX**

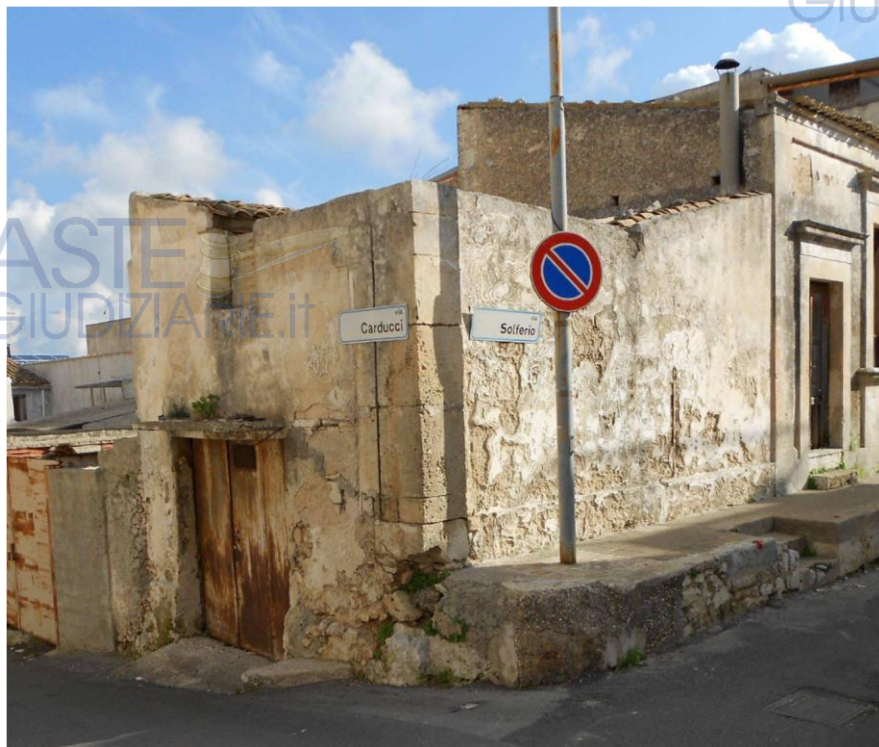
**4.1 Individuazione dell'immobile:** L'immobile sito in Canicattini Bagni (SR) in via Giosuè Carducci, 70 è identificata al catasto fabbricati al fg. 17, part. 6281 (già fg. 20, part. 1018) cat. A/3, vani 6. Data la non rispondenza del numero civico che in taluni documenti è segnato n. 4, il C.T.U. ha voluto visionare il fabbricato al n. 4 rendendosi conto che il fabbricato non può

essere stato oggetto di pignoramento nelle condizioni riportate agli atti dato lo stato in cui si trova e date le dimensioni: (a lato è riportata una foto del locale al numero civico 4 di Via G. Carducci a Canicattini Bagni (SR).

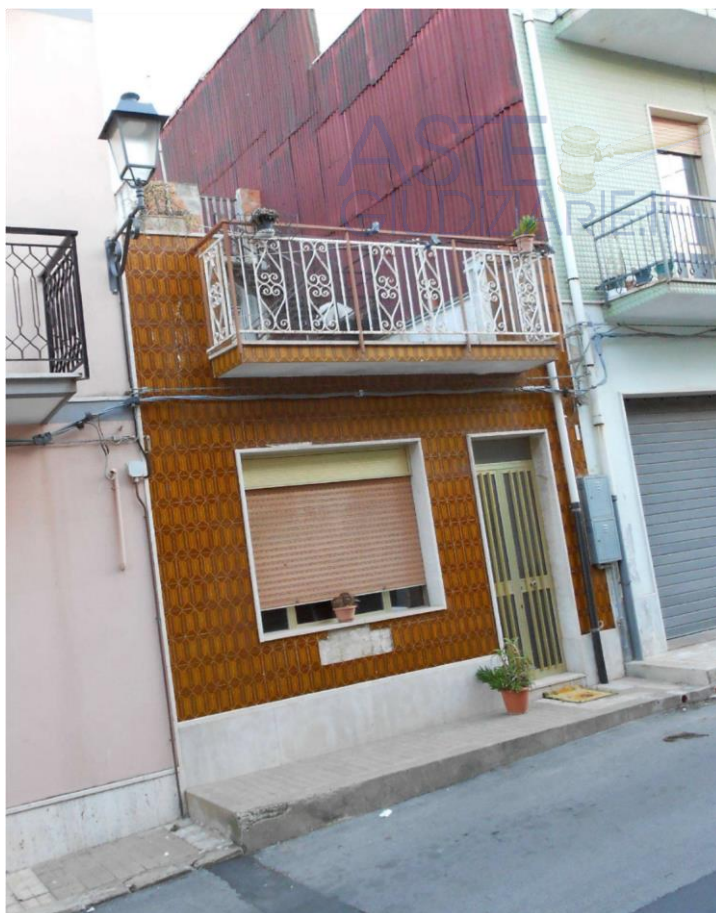
Il quadrilatero costituente l'immobile ha un affaccio su via G.Carducci, 70 con una finestra al piano terra, oltre alla porta di ingresso, e un balcone lungo circa mt 5,00 e con sbalzo di circa 60 cm al primo piano. Al balcone si accede attraverso la terrazza al primo piano. (Vedi foto riportata in alto). Le foto presenti nell'allegato 8 danno uno scorcio di quanto è presente all'interno dell'immobile.

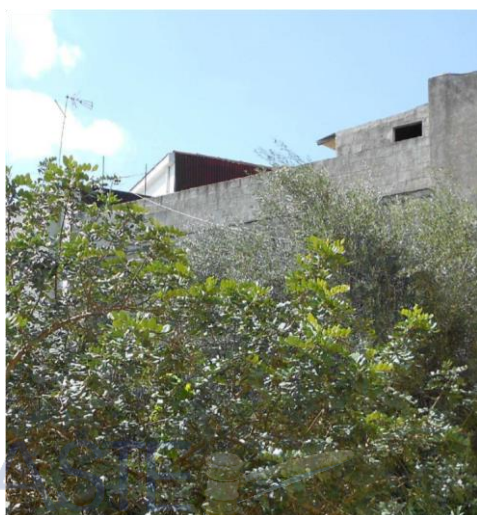
Un secondo affaccio dell'immobile è nel lato opposto all'ingresso che è stato piuttosto difficile raggiungere e fotografare, dato che si trova esposto in campagna e per raggiungerlo è necessario scavalcare muretti di recinzione ed accedere in proprietà altrui. In ogni caso la presenza di alberi impedisce una facile ripresa fotografica.

La foto qui presente dà uno scorcio della parte posteriore dell'immobile.
