**-TRIBUNALE CIVILE DI SIRACUSA-**

**R.G. Es. n° 188/2024**

**RELAZIONE DI CONSULENZA TECNICA**

**C.T.U.:** *dott. ing. Andrea Pennisi*

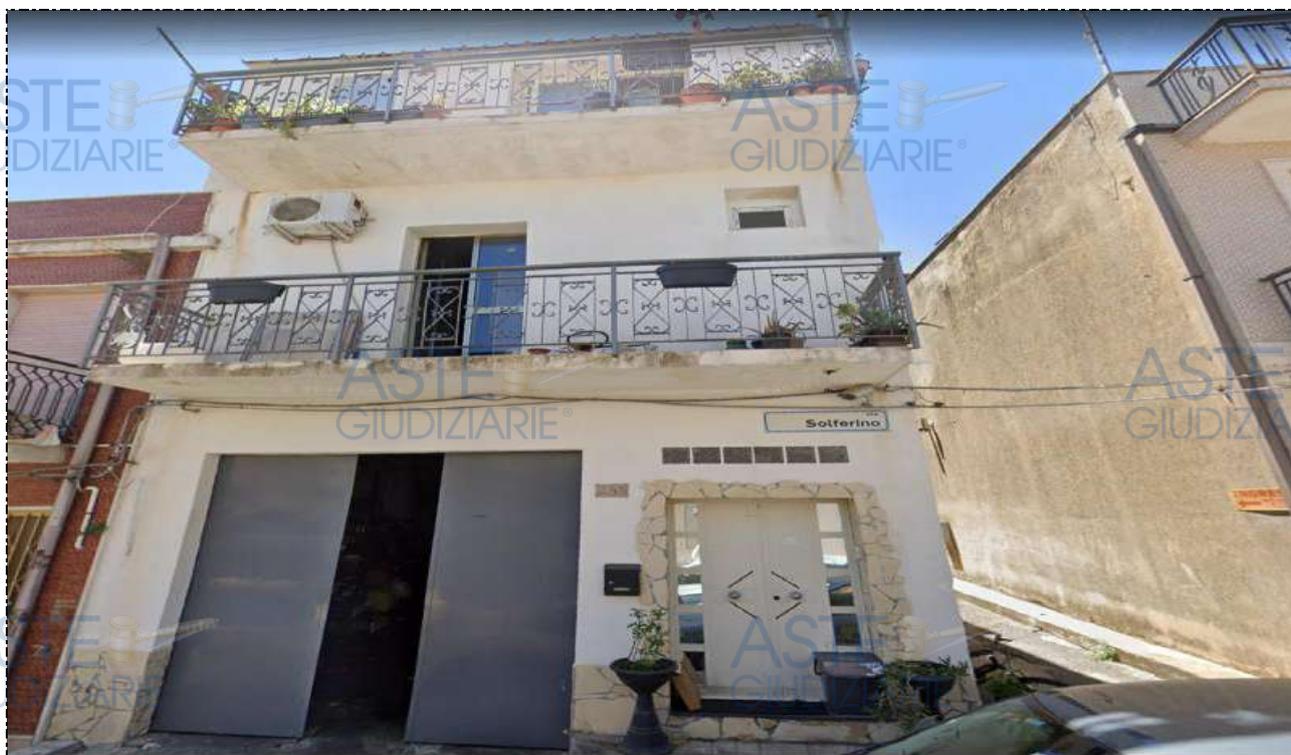
Fig. 4

Al locale **garage**, posto al piano terra, si accede mediante un portone a due ante, in ferro. L'interno, non rifinito, vede le pareti in parte con i forati a vista ed in parte con un primo strato di rinzaffo. Nessuna pavimentazione è presente sul battuto in cemento, che costituisce il piano di calpestio. **L' impianto elettrico, in larga parte a vista, con tubi corrugati fissati alle pareti a mezzo di fascette in plastica, è certamente da adeguare e mettere a norma.** L'intradosso del solaio, per una porzione di discrete dimensioni, posta a ridosso dell'ingresso su via Solferino, è stato oggetto di fenomeni di sfondellamento (distacco e crollo dei laterizi). Alla data del sopralluogo non si evidenziano, alla risposta sonora al martellamento, ulteriori aree oggetto di potenziali fenomeni di sfondellamento. Le condizioni generali di conservazione sono molto scarse.
