Il bene oggetto di accertamento nella procedura in questione è un fabbricato indipendente, composto da piano terra, piano primo, piano secondo e lastrico solare, sito in Floridia (SR), Via Salvatore Zappulla n.87.

3.2 Descrizione complessiva e sintetica del bene (risposta al quesito "II")

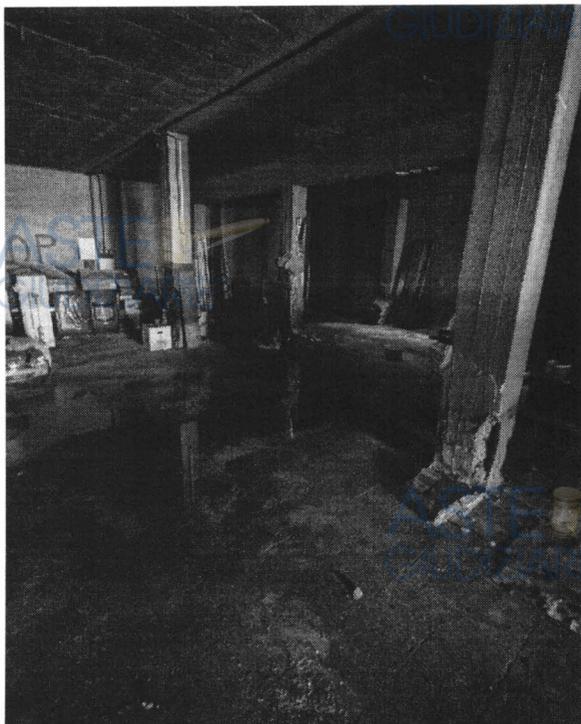
Foto piano terra

L'intradosso dei solai di tutti i piani, a causa delle infiltrazioni, è oggetto del fenomeno del cosiddetto "sfondellamento". Segni evidenti di sfondellamento sono, in particolare, rilevabili al piano secondo nella cucina e nell'ultima camera, e, al piano primo ed al piano terra, in prossimità del cavedio interno al lotto (che nel caso del piano terra è coperto con un solaio composto da mattoni in vetrocemento).

Il fenomeno dello sfondellamento dell'intradosso dei solai latero cementizi, sopra menzionato, riguarda il distacco e la caduta di intonaco (ove presente), causata dall'ossidazione dei ferri di armatura che, aumentando di volume, provocano l'espulsione della malta copriferro e la caduta della parte inferiore delle pignatte in laterizio, detta "fondello".
